1. Obiekt

BASZTA ŁUPINOWA Z FRAGMENTEM MURU

3. Miejscowość
DOBIEGNIEW

1. Miejscowość DOBIEGNIEW	2. Obiekt (jak w karcie) BASZTA ŁUPINOWA Z FRAGMENTEM MURU	3. Zawartość wkładki (nazwa obiektu lub materiału uzupełniającego) TEKST, FOTO, SYTUACJA
------------------------------	--	---

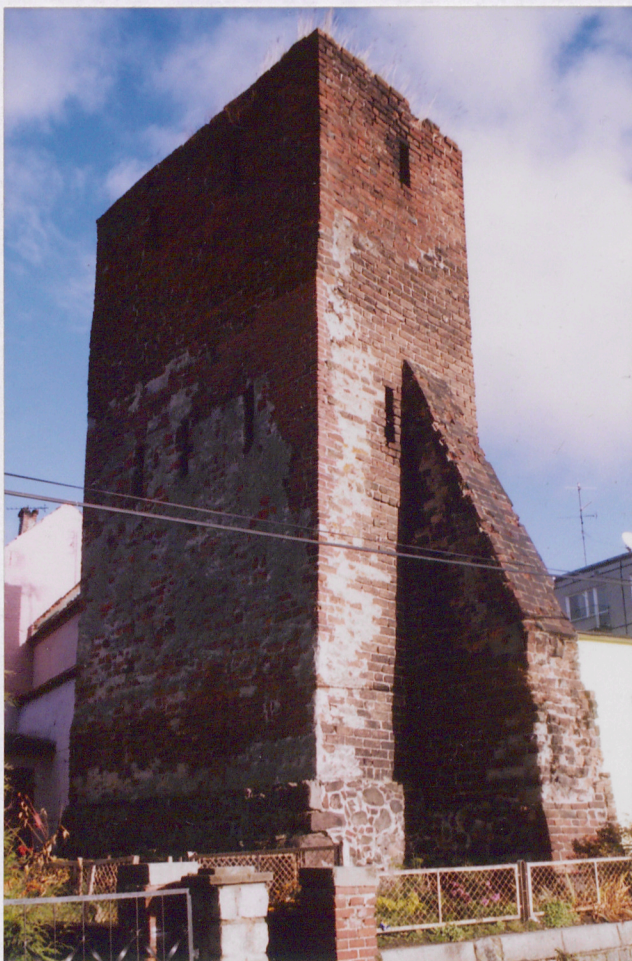
14. Kubatura	15. Powierzchnia użytkowa .	16. Przeznaczenie pierwotne militarne	17. Użytkowanie obecne nieużytkowany
18. Prace budowlane i konserwatorskie, ich przebieg i dokumentacja Brak danych.		19. stan zachowania (fundamenty, ściany zewnętrzne, ściany wewnętrzne, sklepienia, stropy, konstrukcje dachowe, pokrycie dachu, wyposażenie i instalacje) Stan techniczny ewidencjonowanego obiektu zły. W wielu miejscach występuje korozja spoin i cegieł. Od strony zewnętrznej baszty zarysowania niemal na całej wysokości. Odchylenie baszty od pionu wynosi blisko 10°. Wewnątrz budynku mieszkalnego przylegającego do baszty i północnego odcinka muru, zarysowania na klatce schodowej oraz zawilgocenia ściany wewnętrznej.

1. Baszta łupinowa, widok od strony południowo-zachodniej.
2. Baszta łupinowa, widok od strony zachodniej.
3. Baszta łupinowa, widok od strony południowo-wschodniej.
4. Baszta łupinowa, widok od strony południowej.

20. Najpilniejsze postulaty konserwatorskie Stan techniczny obiektu grozi katastrofą budowlaną. Zaleca się przeprowadzić specjalistyczne badania stanu technicznego obiektu i na podstawie wniosków opracować strategię działania.
