1. Obiekt

D W Ó R

II poł. XIXw.

R A D W A N Ó W

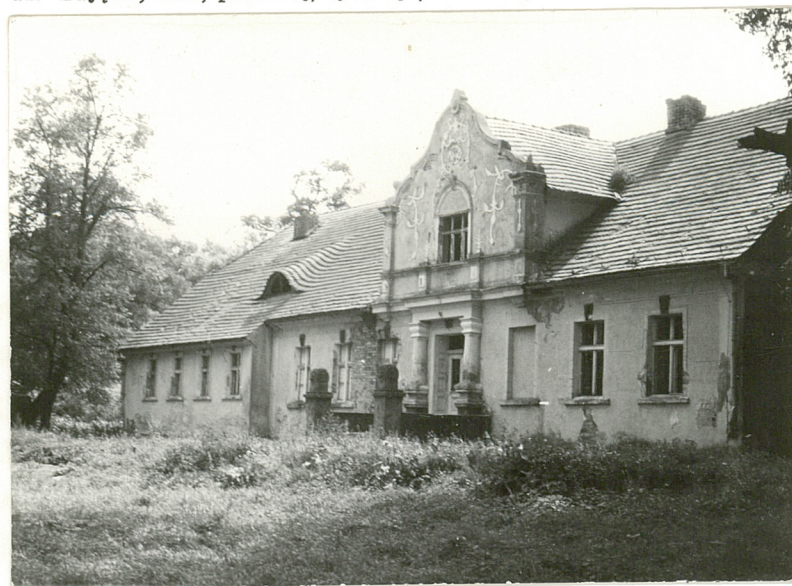
Fasada jest 11-to-osiova z wejściem głównym umieszczonym w czwartej osi od strony zachodniej. Portal wejściowy podkreślają reprezentacyjne schody o dekoracyjnie opracowanych filarach litej balustrady. Prostokątne w kształcie, zwieńczone zostały gzymsem i nastawami, na których widnieją płaskorzeźbione głowy lwów. Dodatkowo wejście główne zaakcentowano flankującymi kolumnami, wchodzącymi w mur na 1/4 grubości. W partii poddasza ta część elewacji zwieńczona została naczółkiem-wystawką o miękkich, wklęsłowypukłych formach. Naczółek posiada ponadto nałożoną z tynku dekorację roślinną. Podobną w charakterze dekorację uzyskały bazy i głowice kolumn flankujących wejście główne. O ile jednak ornament na wystawce jest nakładany, c.d. na wkładce nr 1

1. elewacja północna – fasada
2. portal wejściowy
3. filar schodów głównych fasady
4. fragment wystawki dachowej
5. cokół i baza kolumny flankującej wejście główne
6. fragment kolumny z głowicą
7. nastawa filara schodów głównych z płaskorzeźbą lwiej głowy
8. fasada - okno krosnowe z okiennicą wewnętrzną
9. fragment elewacji południowej
10. balustrada schodów elewacji południowej
11. okno dwukrosnowe elewacji południowej
12. weranda w zachodniej części elewacji południowej
13. elewacja zachodnia
14. elewacja wschodnia

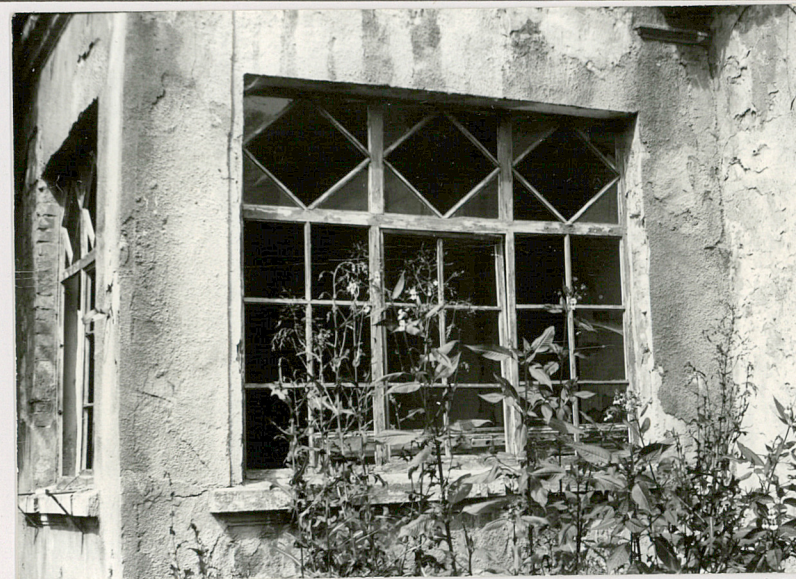
12.

Elewacja południowa - ogrodowa jest 9-cio osiowa i posiada dobudowaną werandę, krytą stropodachem. W czwartej osi od strony wschodniej znajduje się drugie wejście, do którego prowadzą schody o tralkowej balustadzie /tralki jednolalkowe/. Elewację opracowano podobnie jak fasadę. Zamiast jednego, znajdują się w dachu dwa naczółki trójkątne - jeden nad werandą, drugi nad piętą osią od strony wschodniej. Ściany werandy przepruto szerokimi trójdzielnymi oknami o górnych kwaterach przeszklonych romboidalnie. Trzy okna od strony wschodniej różnią się od pozostałych jednokrosnowych tym, że posiadają skrzydła zewnętrzne - zimowe tworzące w ten sposób okna dwukrosnowe. Wystawki trójkątnych naczółków posiadają prostokątne otwory okienne, w wystawce nad werandą, której dach stanowi balkon, znajduje się porte-fenetre. Oprócz tego w połaci dachowej, takie samo "wole oko", jak w dachu fasady.

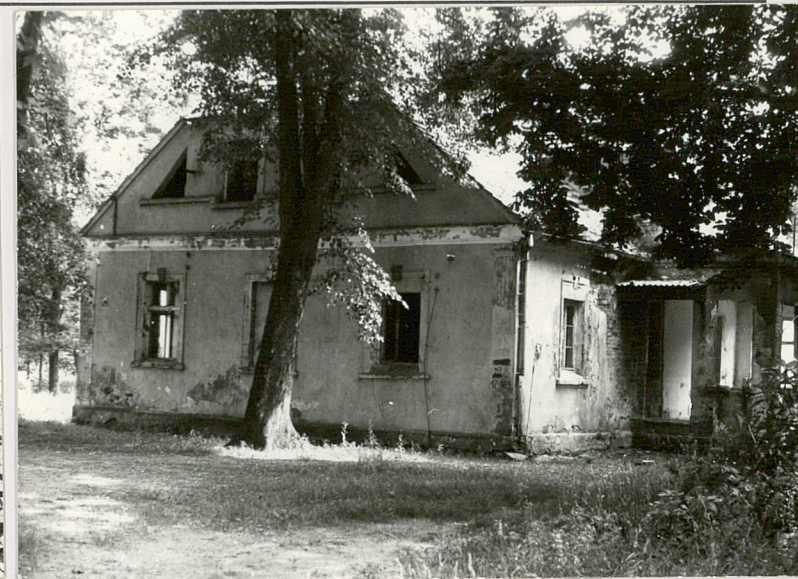
13.

Elewacja zachodnia - w dolnej partii trójosiowa, a w partii poddasza czteroosiowa. Okna jak w fasadzie z tym, że środkowy otwór widnieje w elewacji jako blenda. Na narożach kanelowane pilastry podkreślające piony. Poziomy akcentują: cokół i gzyms.

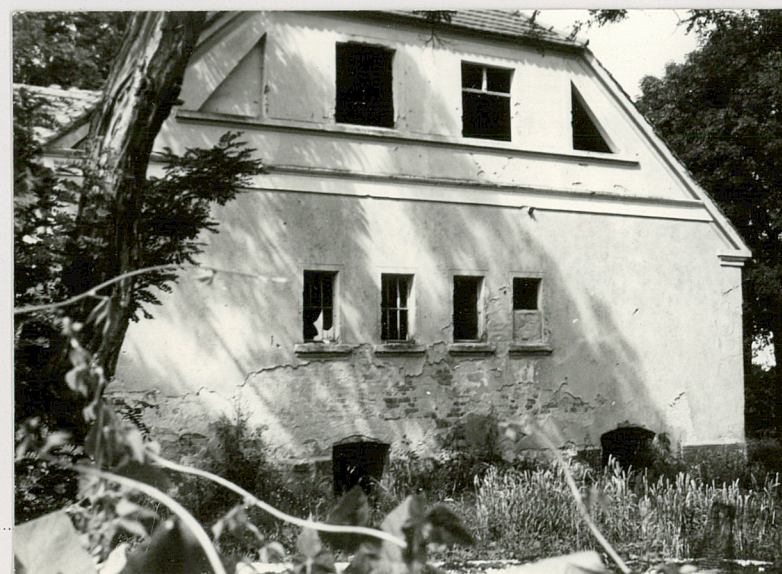
14.

Elewacja wschodnia - czteroosiowa o oknach parteru bardzo małych i wąskich, trójdzielnych, sześciokwaterowych. Okna w szczycie nieco większe, zbliżone kształtem do kwadratu. Horyzontalnie dzieli elewację gzyms międzykondygnacyjny oraz cokół, na tle którego widać okna doświetlające piwnice.
