1. Obiekt

Zespół folwarczny - JAŁOWNIK OB. OWCZARNIA /2/

MOSTKI

Jałownik ob. Owczarnia

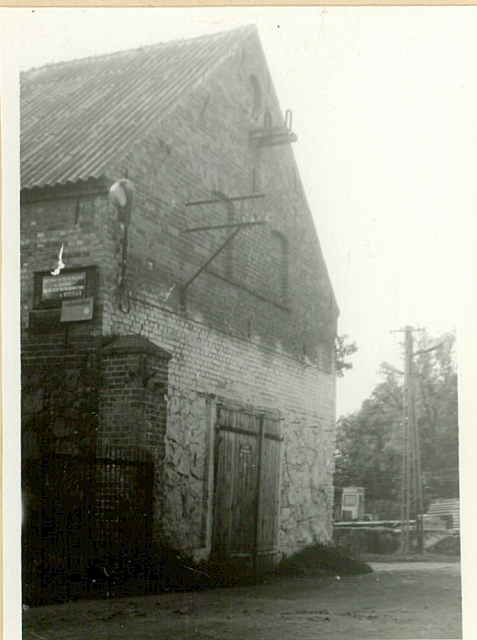
1. Elewacja południowa
2. Elewacja zachodnia
3. Elewacja północna
