DOM MIESZKALNY NR 12

D R E Z D E N K O

4. Adres Drezdenko  
ul. Wiejska 12  
p-ta 66-530  
nr hipoteczny .....

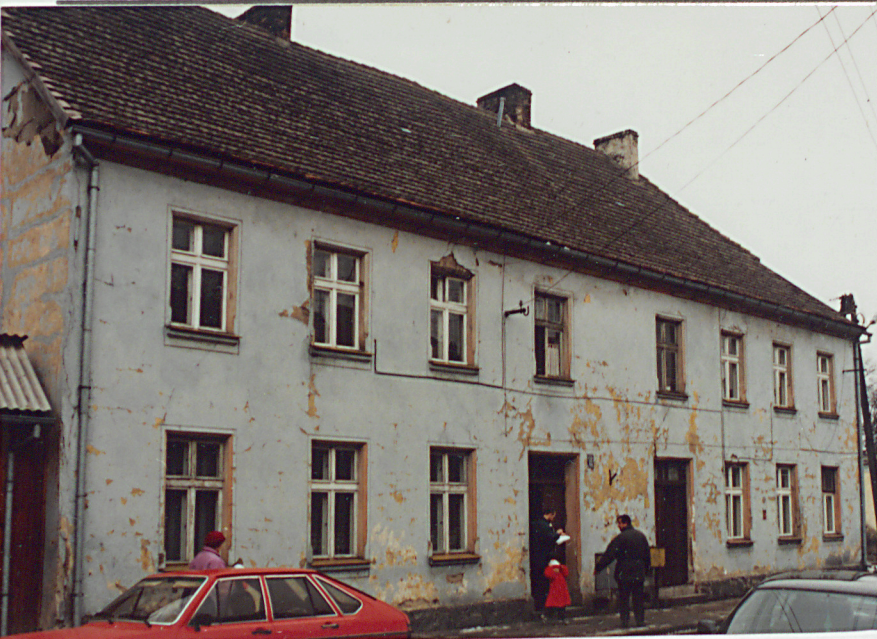
Elewacja frontowa dwukondygnacyjna, 8-osiova, lustrzanie symetryczna wzdłuż osi krótkiej, z prostokątnymi otworami okiennymi i drzwiowymi oraz architektonicznie wyodrębnionym cokołem kamiennym. Otwory okienne i drzwiowe zwieńczone sfazowanymi opaskami, wykonanymi w tynku. Elewacja zachodnia 7-osiova, z niesymetrycznie rozmieszczonymi otworami, zaakcentowana w część północnej dwukondygnacyjnym aneksem. Elewacja północna 3-kondygnacyjna, dwu i jednoosiowa, arytmiczna. Elewacja szczytowa południowa dwukondygnacyjna, jednoosiowa, asymetryczna.

| 1. | Drezdenko, ul. Wiejska 12 - dom mieszkalny | - elewacja frontowa (wschodnia) |

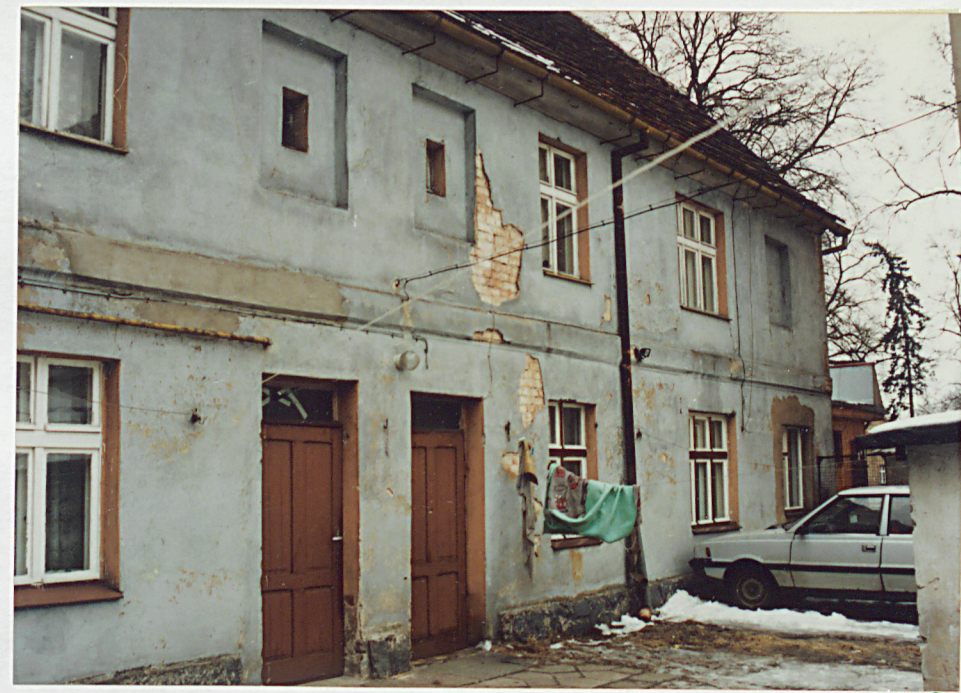
| 2. | --: | - elewacja zachodnia (fragment południowy) |

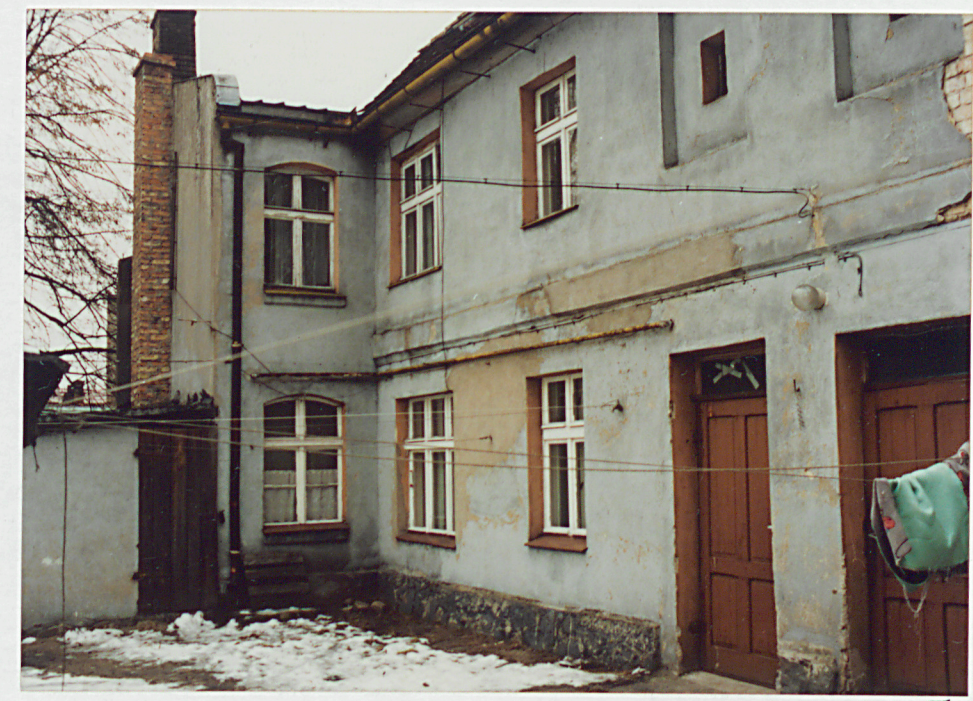
Dwukondygnacyjny aneks zachodni ma formę stojącego prostopadłościanu, nakrytego asymetrycznym dachem 2-spadowym; wysokość całkowita wynosi ok. 700 cm.

| 3. | --: | - elewacja zachodnia (fragment północny, z aneksem) |

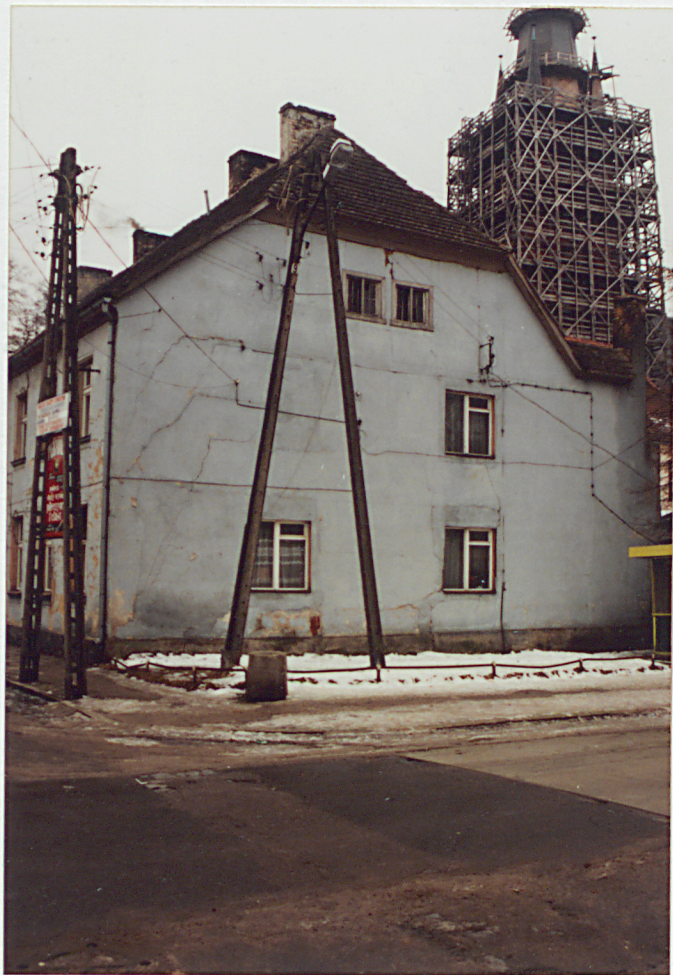
| 4. | --: | - elewacja północna |

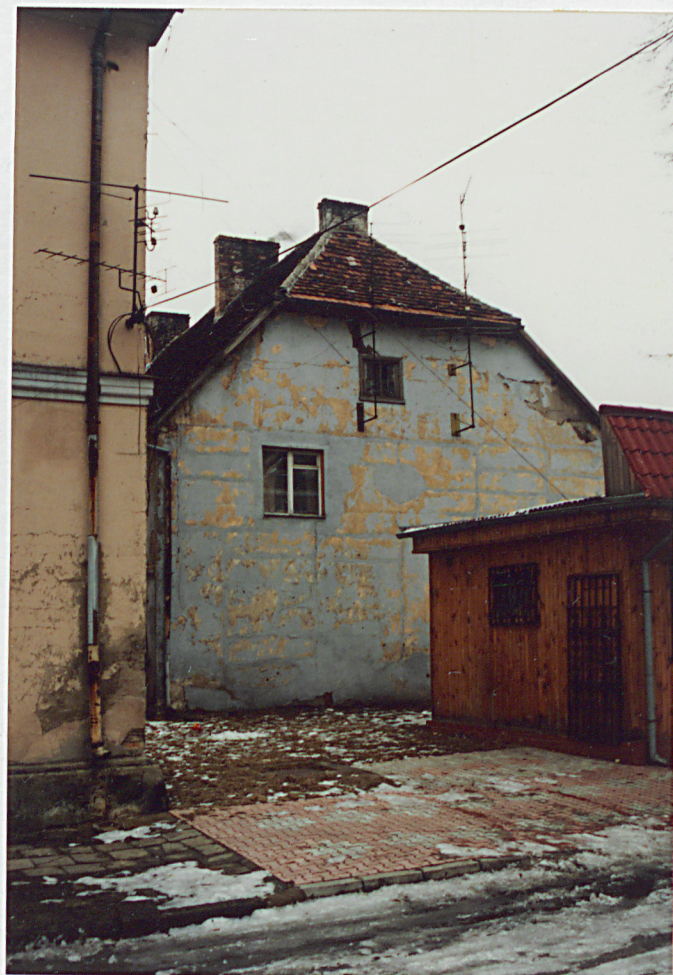
| 5. | --: | - elewacja południowa |

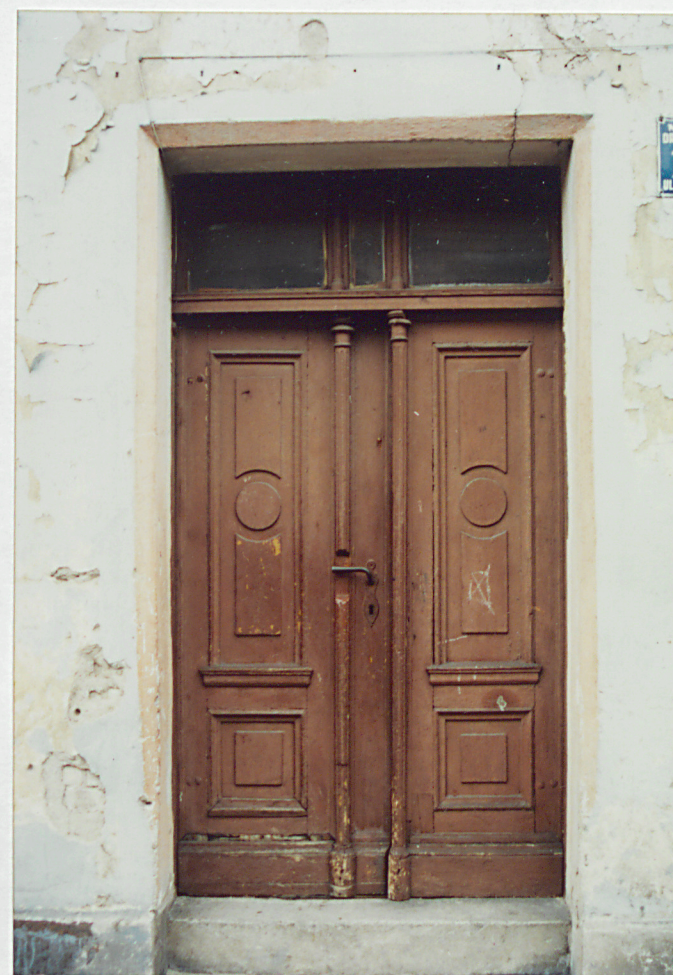
**Stolarka drzwiowa:** również typologicznie i chronologicznie zróżnicowana. Drzwi fronowe (fot. 6) pierwotne, tzn. z kon. XIX w, 2-skrzydłowe, ramowo-płycinowe (geometryczny układ ramiaków i płycin), zawieszone na hakowo-pasowych zawiasach, z 3-półowym nadświetlem, z dwiema, półkolumnkowymi listwami przylgowymi oraz oryginalnymi okuciami (metalowa klamka, "ósemkowy" szyldzik, zamek puszkowy). Drzwi tylne wtórne, 1-skrzydłowe, płycinowe, z nadświetlem.

| 6. | --: | - dwuskrzydłowe drzwi frontowe |

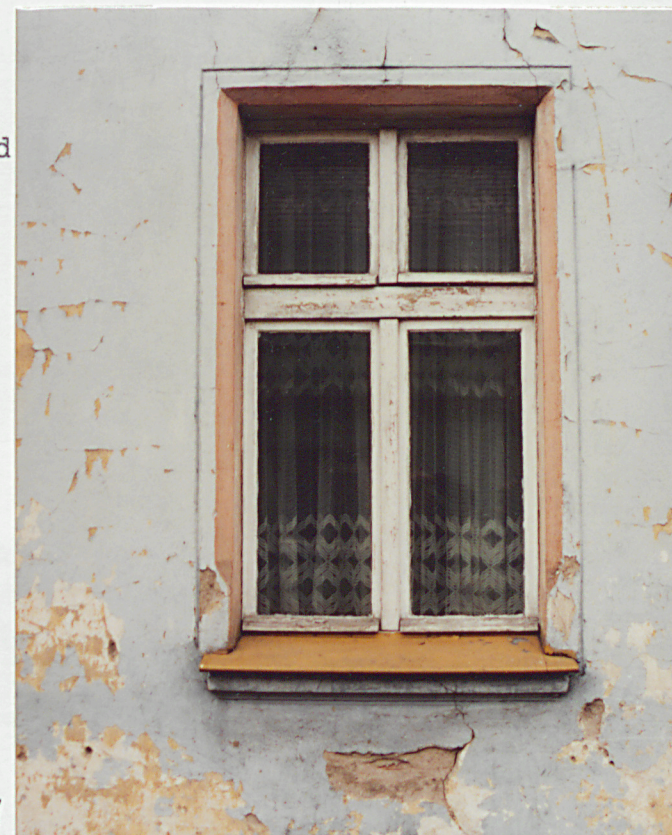
**Stolarka okienna:** typologicznie i chronologicznie zróżnicowana; większość okien wymieniona została podczas remontu w l. 60-tych. W elewacji frontowej występują okna skrzynkowe, 4-skrzydłowe, asymetryczne, dzielone ślemieniem; na klatce schodowej okna krosnowe, pojedyncze, 4-skrzydłowe. W ścianie tylnej występują okna 4 i 6-skrzydłowe, skrzynkowe, dzielone ślemieniem lub krzyżem; okna aneksu posiadają łukowato wyprofilowane górne skrzydła. W szczytach budynku nowa stolarka (okna 2-skrzydłowe, krosnowe, zespolone, z uchylnymi wietrznikami).

| 7. | --: | - czteroskrzydłowe okno frontowe |

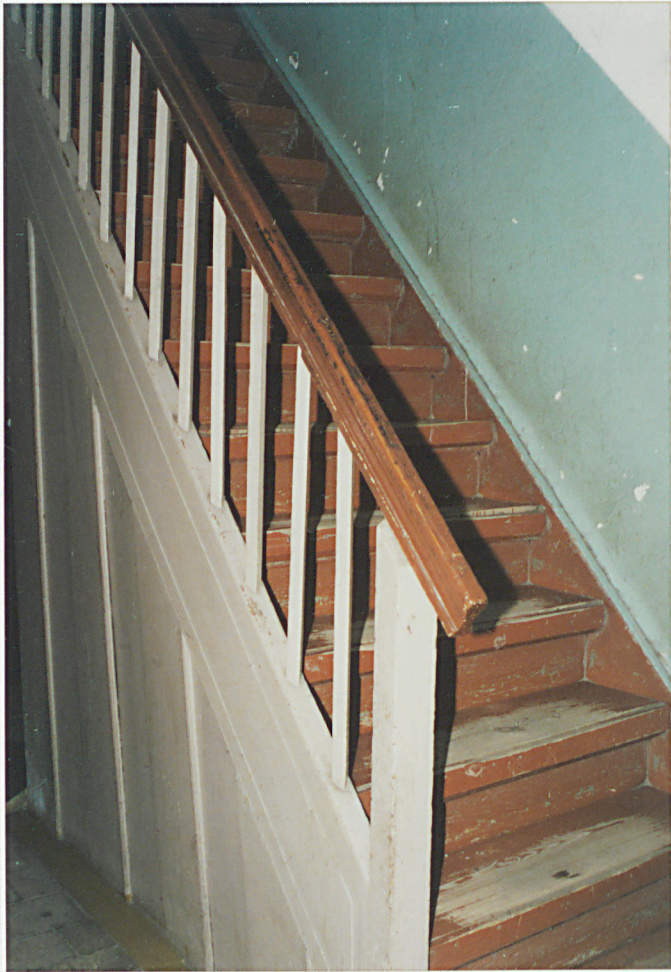
**Schody:** na 1-piętro ustawione w sieniach frontowych (fot. 8). Są to schody 1-biegowe, drewniane, policzkowe, zaopatrzone w szczeblinową balustradę, z drewnianą (profilowaną) poręczówką oraz proste słupki. Schody na poddasze o analogicznej konstrukcji. Schody do piwnicy drewniane, policzkowe, zabiegowe.

| 8. | --: | - schody na 1-piętro |

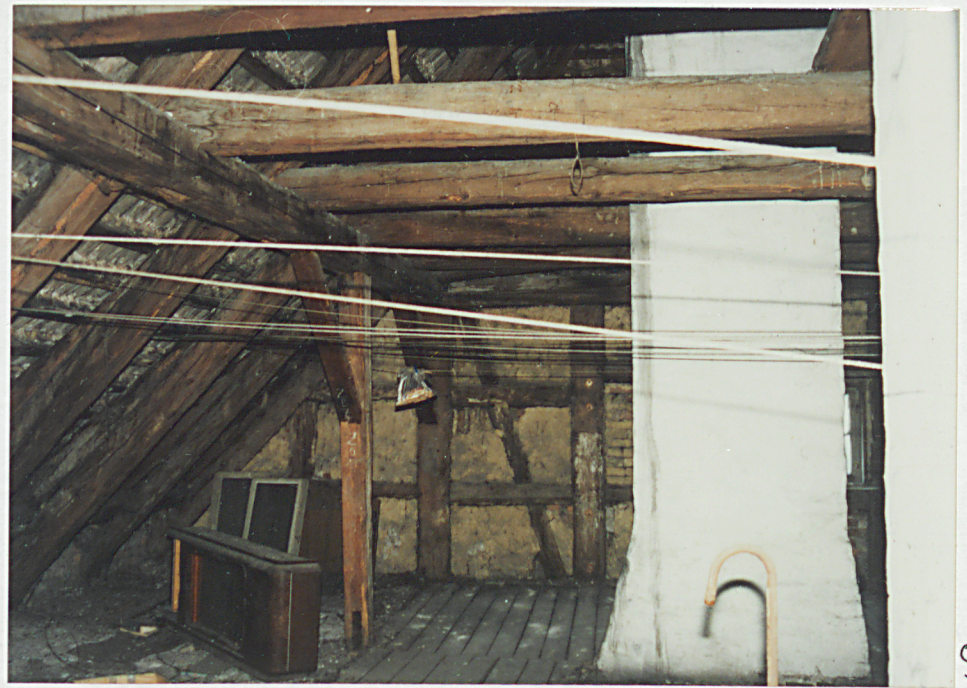
**Wieżba dachowa:** pierwotna, oryginalna (fot. 9). Jest to konstrukcja krokwiowo-jętkowa, z podwójną podporą stolcową i płatwiami pośrednimi; stopy krokwi osadzone na wpust ukośny w belkach stropowych. Do końców krokwi nabite są ok. 150 cm przypustnice, powodujące lekkie załamanie połaci dachowych. Elementy wieżby dachowej o ręcznej obróbce budulca ("od topora"), o stosunkowo dużych przekrojach (krokwie 18 x 22 cm, podpory i płatwie 22 x 25 cm).

| 9. | --: | - więźba dachowa, widok ogólny |

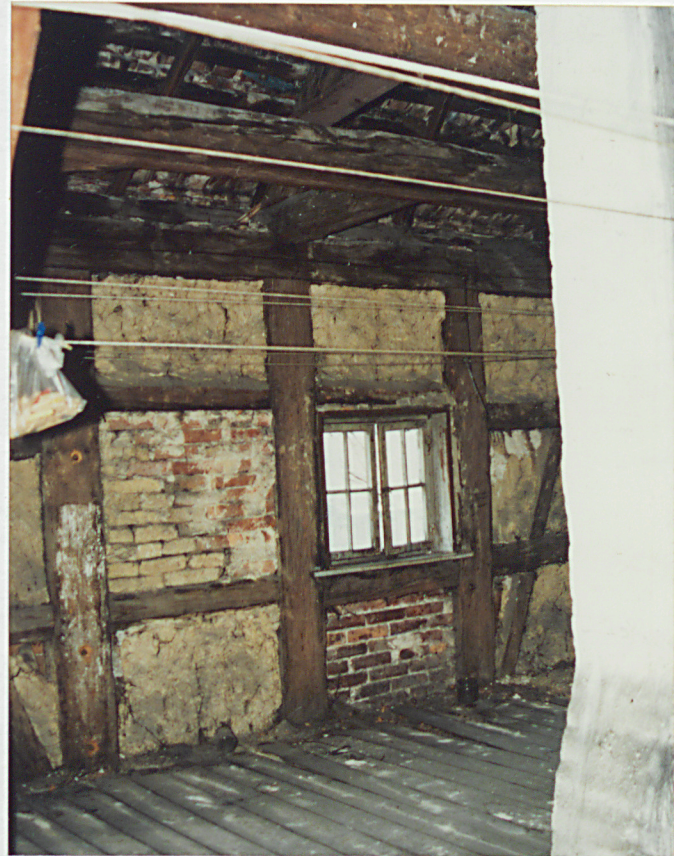
**Ściany:** obwodowe murowane z cegły ceramicznej (wiązanie krzyżowe), pokryte grubym tynkiem wapienno-glinianym; ściany o przekroju ok. 45 cm. Szczyty budynku wykonane w konstrukcji ryglowej, z ceglany lub strychułowym wypełnieniem kwater, tynkowane od zewnątrz i z odsłoniętym szkieletem drewnianym od strony strychu. Nadproża okienne i drzwiowe ceramiczne, proste, wykonane z cegieł w układzie na zrąb.

| 10. | --: | - ryglowa konstrukcja szczytu, widok od |
