KOŚCIÓŁ parafialny p.w. *Nawiedzenia NMP*

1 poł. XIII w.

LUBSKO

1. Miejscowość Lubsko	4. Obiekt (nazwa jak w karcie)	5. Zawartość wkładki (nazwa materiału uzupełniającego)
2. Gmina Lubsko	Kościół pw Nawiedzenia .NMP	OPIS
3. Województwo lubuskie

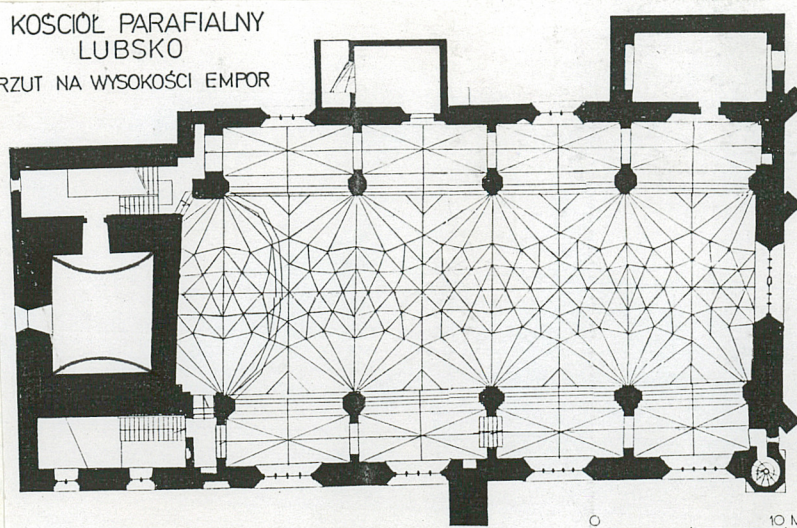
KOŚCIÓŁ PARAFIALNY
LUBSKO
RZUT NA WYSOKOŚCI EMPOR

Kościół o **rzucie** prostokata, 4-ro przeszłowy w tym przeszło pd-wsch zajmuje zakrystia,poszerzona w kierunku pn. o jedno,nieco szersze przeszło.Nawa główna od bocznych .Wieża zbliżona do kwadratu .Po jej bokach prostokątne w rzucie przybudówki o dłuższym boku przylegającym do wieży.**Bryła** kościoła masywna zamknięta wysokim dachem dwuspadowym ,który od strony wsch. przysłonięty jest wysokim szczytem ze sterczynami i mурowaną latarnią.Do strony zach.przylega przysadzista wieża zamknięta krenelażem i hełmem w kształcie ostrosłupa. Po jej obu stronach stoją przybudówki o dachach pulpituowych.Przy elewacji pn. dobudowano dość dużą ,obudowaną klatkę schodową.Nieco w kierunku wsch. dwukondygnacyjna zakrystia o dachu pulpituowym.Po stronie pd. elewacji wsch,znajduje się wieloboczna klatka schodowa, stojąca na prostopadłościanie, zamknięta wielospadowym dachem , sięgająca gzymsu kościoła.**Elewacja wsch.** ceglana z fragmentami dekoracji rombowej z zendrówek,podzielona dwuuskokowymi przyporami rozmieszczonymi niesymetrycznie ustawionymi ukośnie.Centralną część ściany zajmuje rozglifione,ostrołukowe okno zamurowane w częściowo od dołu.Mniejsze okno ostrołukowe ,zamurowane znajduje się po pn.stronie elewacji , między przyporami. Pod nim małe okno o łuku odcinkowym, a przy klatce schodowej małe okno o łuku odcinkowym.Elewację wieńczy szczyt o uskokowej formie ze sterczynami.Jego powierzchnia rozczłonkowana jest przekątniowo ustawionymi lizenami i wypełniona prostokątnymi blendami o podziale krzyżowym.Na szczycie latarnia z data 1704r. W pd.narożniku stoi wieloboczna ,ceglana klatka schodowa o podstawie w kształcie prostopadłościanu,a w niej prostokątne drzwi.Powyżej małe okienko.Po pn.stronie elewacji zakrystia o ceglanym murzeW parterze wsch.elewacji, prostokątne drzwi , a nad nimi okno o łuku odcinkowym.Po pn.stronie blenda o łuku odcinkowym.Nad nią prostokątne blendy w układzie krzyżowym.W jednej z nich ,w szczycie okienko,prostokątne.**Elewacja pn.zakrystii** ceglana,w przyziemiu wiele kamieni w luźnym układzie.Parter o dwóch osiach .W blendach tynkowanych/mniejsza wsch./ o łuku odcinkowym Okna o takich samych łukach przesłonięte kratą.W górnej kondygnacji cztery blendy prostokątne,tynkowane po dwie w części wsch i zach.Między nimi mała prostokątna blenda pod okapem.**Elewacja zach.zakrystii** ma w parterze mur mieszany kamienno-ceglany.W górnej kondygnacji mur ceglany z ornamentem rombowym z zendrówek.Verde !

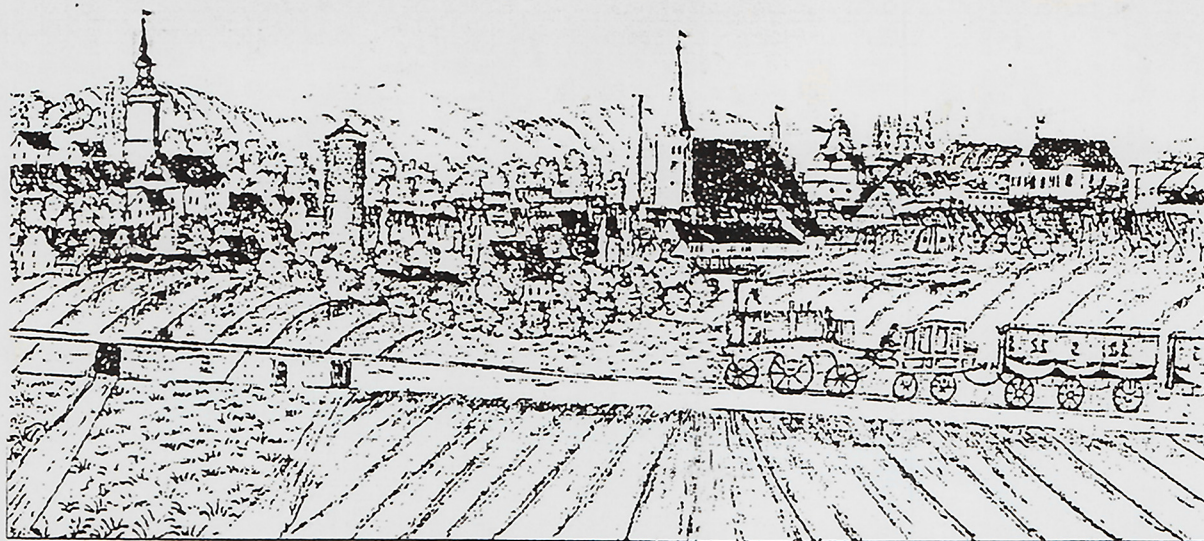
WIDOK MIASTA OD PD Z 1860.

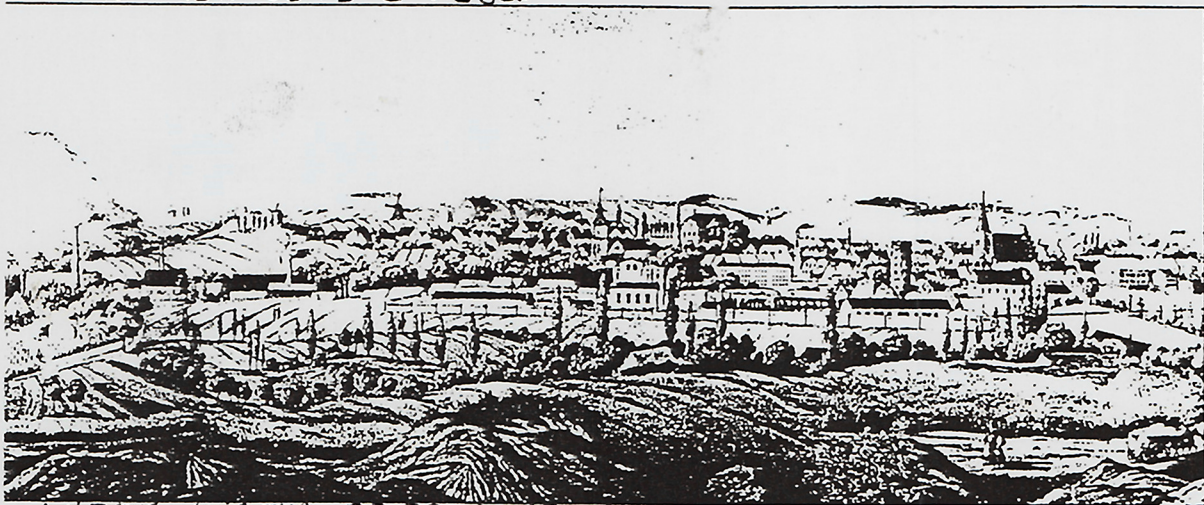
WIDOK MIASTA OD PD Z 1855.

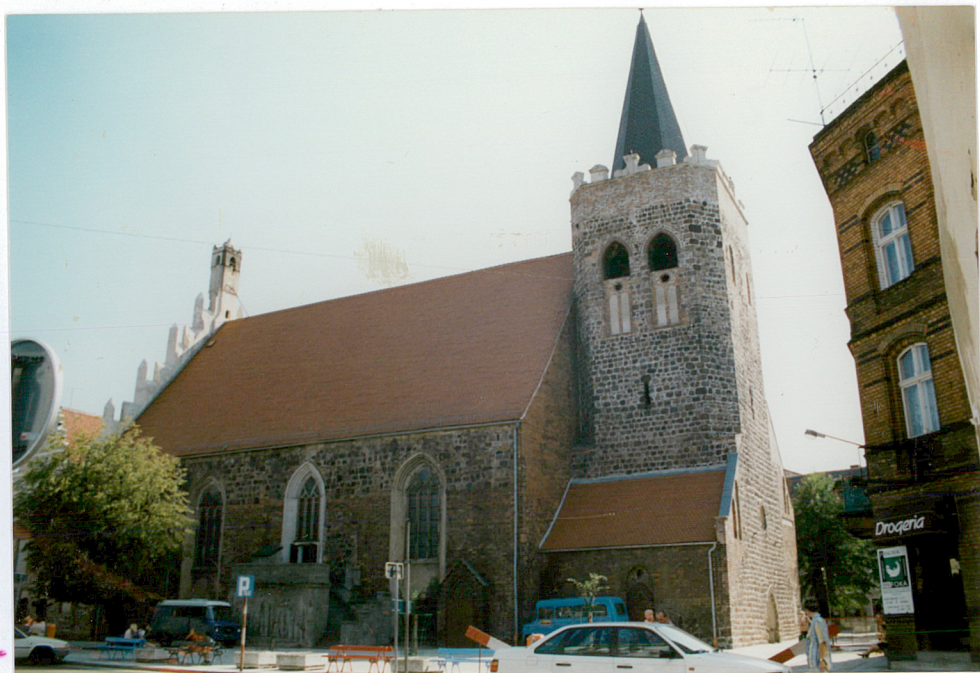
5

1. Elewacja wschodnia
2. Elewacja zachodnia
3. Fragment wieży/pn..
4. Fragment wieży/ pn./
5. Elewacja północna
6. Elewacja pn.zakrystii
7. Fragment elewacji pd.
8. Fragment elewacji pn.
9. Klatka schodowa
10. Fragment klatki schodowej
11. Elewacja pd.dobudówki
12. Okna elewacji południowej
13. Fragment sklepienia nawy pn.
14. Sklepienie nawy głównej
15. Portal zachodni
16. Elewacja zach.zakrystii
17. Okno salki nad zakrystią
18. Wieżyczka
19. Widok na ołtarz
20. widok na organy
21. Empora północna
22. Widok na nawę pd.
23. Widok na nawę pd.
24. Widok na empore pn.
25. Klatka schodowa w kruchoce
26. Polichromia na filarze /pd/
27. Fragment nawy pd.
28. Zakrystia
29. Górna partia wieży
