140/1 DOM MIESZKALNY NR 2 (1)

1870r.

DĄBRÓWKA

1. Miejscowość	2. Obiekt (nazwa jak w karcie)	3. Zawartość wkładki (nazwa obiektu lub materiału uzupełniającego)
Dąbrówka	Dom mieszkalny nr 2 (1)	dok. pkt 13, zdjęcia

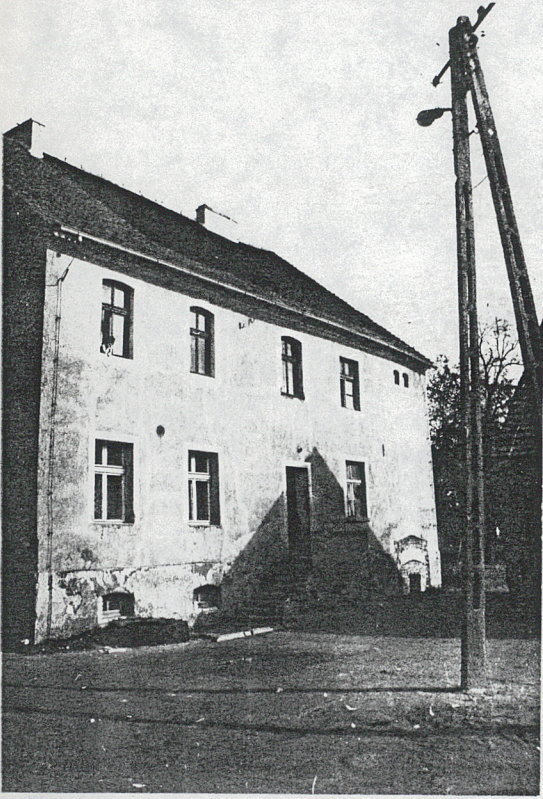
Zdjęcia, rzut, przekrój, sytuacja, orientacja

Sytuacja: dom mieszkalny nr 2, oznaczony na planie sytuacyjnym folwarku w Dąbówce nr 1, usytuowany został w północnej pierzei podwórza gospodarczego, przy głównym wjeździe na podwórze, na osi wschód-zachód. Obiekt wolnostojący, nieogrodzony.

Ściany- mur z cegły pełnej, palonej (wętek krzyżowy), tynkowany, o grubości 55 cm. Ubytki uzupełniono cegłą sylikatową. Tynki wewnętrzne - cementowo-wapienne III kategorii, pomalowane. Podmurówka ceglana, tynkowana (cokół wysunięty) sięga do wysokości 1 m. Stropy- w piwnicach strop ceglany, odcinkowy na gurtach i słupach ceglanych, tynkowany, w pomieszczeniach mieszkalnych i korytarzach - strop prostolistkowy, otrzcinowany i otynkowany. Wieżba dachowa- krokwiowo-jętkowa ze stropem podwójnym stojącym, z zastrzałami i kleszczami. Pokrycie dachu- dachówka karpić ułożona "w koronkę". Kalenica przykryta gąsiorami. Podłogi- w piwnicy posadzka cementowa, w korytarzu na parterze - posadzka cementowa, na pozostałych kondygnacjach i na poddaszu - podłogi deskowe. Schody- prowadzące do piwnic - ceglane, obetonowane, 1-biegowe, proste. Schody prowadzące na piętro i poddasze - drewniane, zabiegowe, policzkowe z drewnianą poręczą i prostą, drewnianą balustradą. Schod zewnętrzne - ceglane, obetonowane, 1-biegowe, proste, wsparte na murku wewnętrznym i zewnętrznym. Drzwi- wejściowe: drewniane, płycinowe (z ozdobnymi płycinami) 2-skrzydłowe, na zawiasach czopowych, wgłębione w stosunku do lica ściany, z ruchomym, oszklonym, 4-półowym nadświetlem, o łuku prostym. Drzwi deskowe, 1-skrzydłowe, na zawiasach pasowych, zamykane na zamek skrzynkowy, o łuku prostym. Drzwi wewnętrzne: 1) deskowe, na zawiasach pasowych, z zastrzałami, 1-skrzydłowe, zamykane na kłódki, o łękach prostych. 2) drewniane, płycinowe, 1-skrzydłowe, na zawiasach czopowych, zamykane na zamki wpuszczane, o łękach prostych. 3) płycinowe, współczesne (z płyty pilśniowej), 1-skrzydłowe, o łękach prostych, zamykane na zamki patentowe. Okna- 1) skrzynkowe, 2-skrzydłowe ze ślemieniem górnym, o łękach prostych i odcinkowych. 2) j.w. 3) poziome o łękach prostych. 3) skrzynkowe, 3-skrzydłowe ze ślemieniem górnym, 3-poziome, o łękach prostych. 4) otwory okienne nieoszkłone o łękach odcinkowych. 5) okna piwniczne - krosnowe, w ramach drewnianych, 2-skrzydłowe, o łękach odcinkowych. (c.d. na wkładce nr 1)

14. Kubatura	15. Powierzchnia użytkowa	16. Przeznaczenie pierwotne	17. Użytkowanie obecne
1530 m ³	720 m ² z piwnicami i poddaszem	dom mieszkalny	dom mieszkalny
18. Prace budowlane i konserwatorskie, ich przebieg i dokumentacja - w ostatnich latach w budynku nie przeprowadzono żadnego remontu.		19. Stan zachowania (fundamenty, ściany zewnętrzne, ściany wewnętrzne, sklepienia, stropy konstrukcje dachowe, pokrycie dachu, wyposażenie i instalacje) Budynek znajduje się w złym stanie technicznym. Zniszczone są schody zewnętrzne, stolarka okienna i drzwiowa, podłogi deskowe, drewniana konstrukcja werandy, tynki wewnętrzne i zewnętrzne.	
		20. Najpilniejsze postulaty konserwatorskie W budynku należy przeprowadzić kapitalny remont.

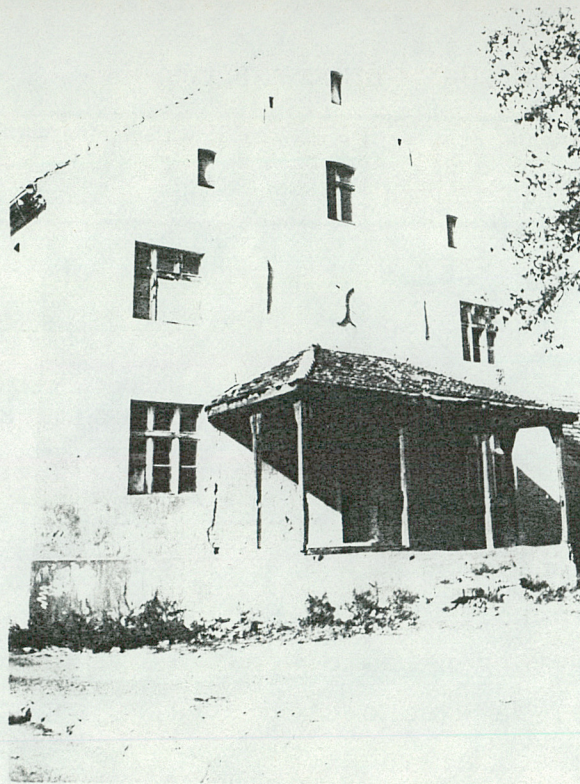
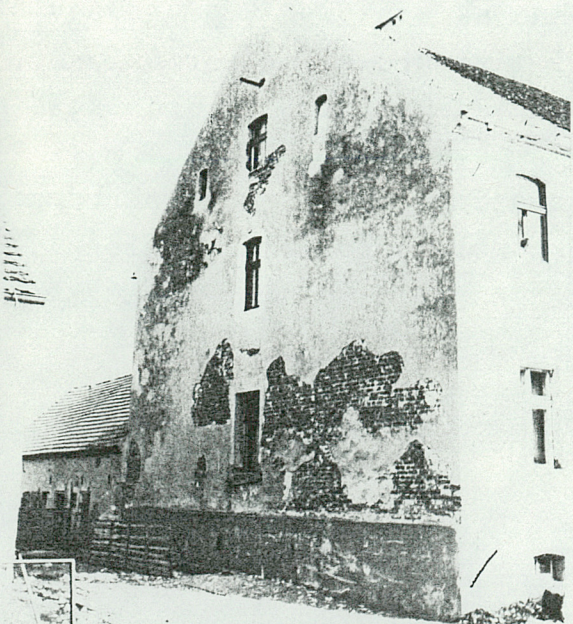
Spis fotografii:

Elewacje: elewacja południowa - na wysokości podmurówki posiada 4 okna piwniczne i 1 zamurowane wejście do piwnicy na wysokości parteru - drzwi wejściowe poprzedzone schodami oraz 3 okna skrzynkowe, na wysokości piętra - 4 okna skrzynkowe i 2 zamurowane niewielkie otwory okienne. Elewacja wschodnia - 3-osiova. Na wysokości parteru znajdują się drzwi wejściowe (ob. nieużytkowane), osłonięte gankiem o konstrukcji drewnianej, do którego prowadzą schody (zschowane). W osiach bocznych - okna 3-skrzydłowe. Na wysokości piętra, w osiach bocznych umieszczone są okna 3-skrzydłowe, w osi środkowej widoczne są kotwy metalowe. Na wysokości poddasza, w osi środkowej - okno 2-skrzydłowe, a w osiach bocznych - nieoszkłone otwory okienne. Taki sam otwór okienny znajduje się w szczycie elewacji. Elewacja północna - na wysokości podmurówki posiada 4 okna piwniczne, na wysokości parteru - 3 okna skrzynkowe i zamurowany otwór drzwiowy, do którego prowadzą schody, a na wysokości piętra - 3 okna skrzynkowe i 1 zamurowany otwór okienny. Elewacja zachodnia w osi środkowej na wysokości parteru, piętra i poddasza posiada okna 2-skrzydłowe i dodatkowo na wysokości poddasza - 2 nieoszkłone otwory okienne.

1. Elewacja południowa
2. Elewacja wschodnia
3. Elewacja północna
4. Elewacja zachodnia
5. Strop w piwnicach
6. Korytarz na piętrze budynku
7. i 8. Wieżba dachowa
