1. Obiekt

DOM MIESZKALNY

LUBSKO

4. Adres **ul. Krakowskie
Przedmieście 30**

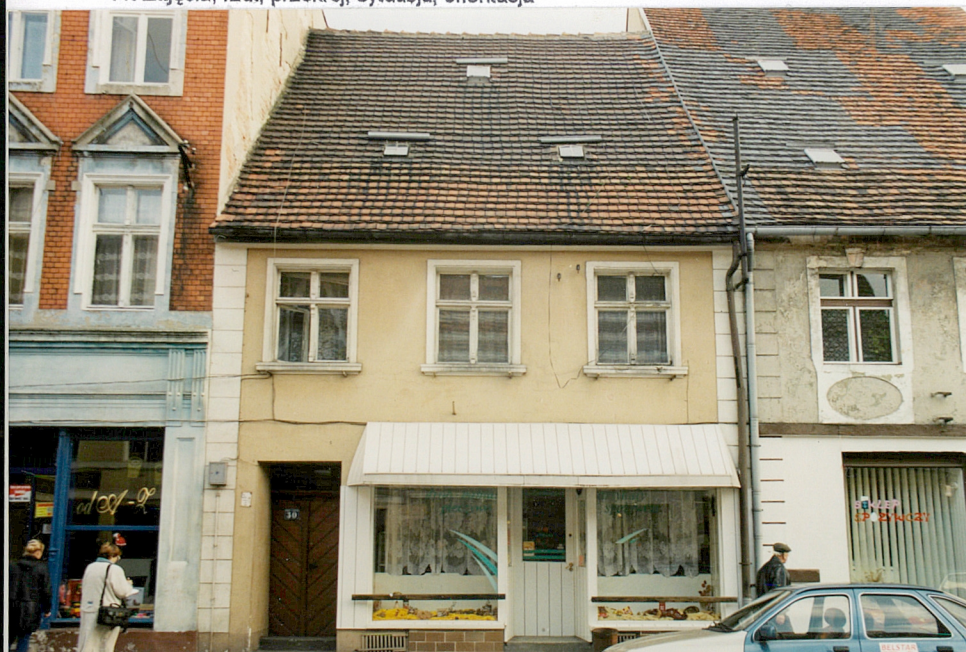
Elewacja zachodnia – fasada jest trójosiowa. Ponadto podziały wertykalne podkreślają boniowane, narożne lizeny. Wejście do budynku mieści się w skrajnej osi od strony północnej. Drzwi osadzone zostały w otworze w kształcie prostokąta. Stolarka drzwi dwuskrzydłowa, deskowa opierzana dodatkowo deskami układanymi pod kątem, co w widoku ogólnym daje wzór tzw. „jodełki”. Ne deskach opierzenia widoczne obicia gwoździ – drzwialami. Prawe skrzydło nieco większe, ruchome. Listwa przyrymowa wykonana została w formie pilastra z zatartymi już żłobkowaniem na trzonie. Nad drzwiami widnieje nadświetle w kształcie leżącego prostokąta, podzielonego w połowie szerszą listewką. Dodatkowo każda połowa nadświetla podzielona została szczeblina. Pozostałą część parteru fasady zajmuje zespół wotrynowo-wejściowy, symetryczny /okno, drzwi, okno/, współczesny, wykonany z profili PCV. Witryny w kształcie dużych prostokątów zbliżonych kształtem do kwadratów. Drzwi prostokątne, w 2/3 przeszklone. Nad zespołem wotrynowo-wejściowym biała markiza, a pod widoczny niewysoki cokół obłożony ceramicznymi płytkami w kolorze brązowym z białą fugą. Piętro przepruwają trzy okna obwiedzione gładkimi opaskami, z jednym tylko uskokiem. Okna wspierają się na profilowanych gzymsach-parapetach. Stolarka okien drewniana, skrzynkowa, w szkleniu krzyżowym ze ślaniem przechodzącym. Słupek oraz ślame stałe. Ślame profilowane. Krzyż okienny dzieli otwór na cztery kwatery, dwie dolne większe oraz górne mniejsze stanowiące 1/2 wysokości szklenia dolnego. Ponadto górne kwatery otrzymały **wypukłe szyby**, charakterystyczne dla 2 poł. XIX wieku, choć znane były już w wieku XVIII. Najdekoracyjniej opracowany został słupek okienny. Otrzymał on formę pilasterka ze żłobkowanym trzonem. Na bazie widoczna jest żłobkowana woluta oraz „fartuszek” z guzem. Kapitel ukształtowany został także w formie woluty z impoitem, ze spodu której wychodzą trzy drobne żłobkowania na wzór tryglifu antycznego, a pod nim fartuszek z guzem. Słupek nadślamienny podobny w charakterze lecz o dużo krótszym trzonie. Elewację wieńczy prosty gzyms. Powyżej wysoka połać dachowa przepruta trzema małymi okienkami doświetlającymi strych.

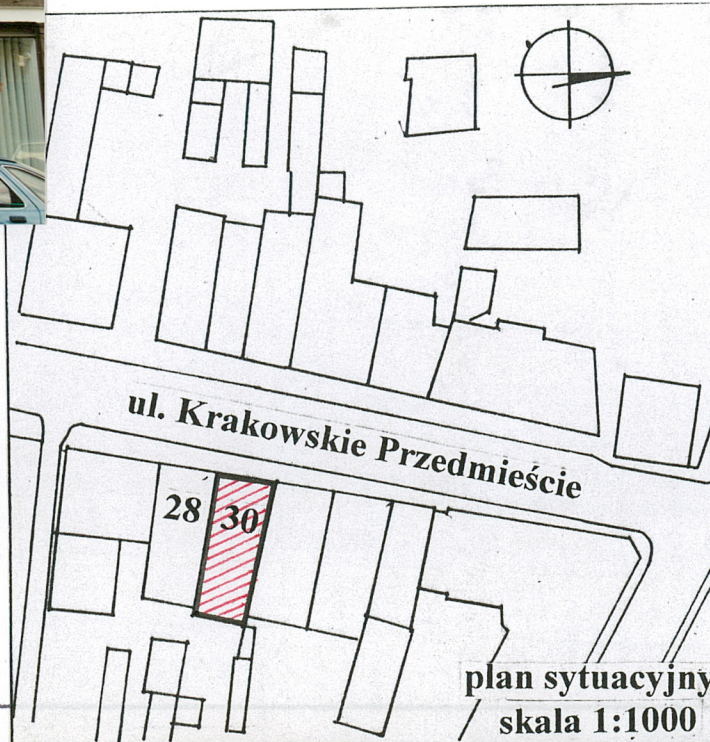
**plan sytuacyjny
skala 1:1000**

Budynek nr 30 usytuowany został we wschodniej pierzei ulicy, w zwartej zabudowie. Dom jest murowany, tynkowany, zamknięty dachem dwuspadowym o pokryciu dachówką karpiówką układaną w koronkę. **Bryła** budynku zwarta, dwukondygnacyjna z wysokim poddaszem. Dom zbudowany został na **rzucie** prostokąta o wymiarach boków 740 x 1970 cm.
