**D W Ó R / RUINA/**

**OSIEK**

1. Miejscowość	<b>OSIEK</b>	4. Obiekt (nazwa jak w karcie)	5. Zawartość wkładki (nazwa materiału uzupełniającego)
2. Gmina	<b>Lubsko</b>	<b>DWÓR</b>	<b>OPIS</b>
3. Województwo	<b>lubuskie</b>

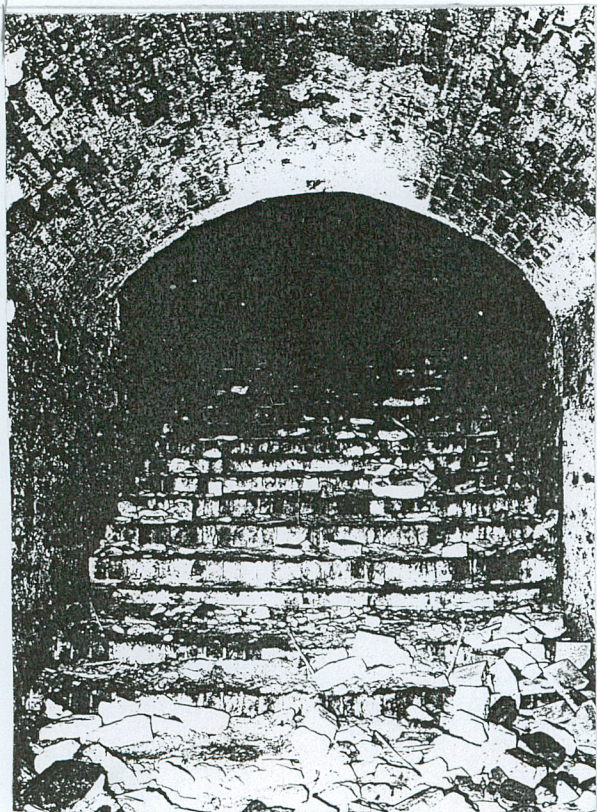
6

1. Elewacja wsch.
2. Plan sytuacyjny
3. Rzut
4. Plan wsi z k.XIX w.
5. Mapa powiatu
6. Schody do piwnicy / 1978r./
7. Wnętrze sieni głównej /1978r./
8. Piwnica/ 1978r./
9. Pomieszczenie w narożniku pn-wsch/1978r/
10. Baszta pn-zach./1978r/
11. Baszta pd-zach/1978r./
12. Fasada od pd-zach./1978r./
13. Fasada/1978r./
14. Widok od wsch. /1978r./
15. Widok od pd-wsch./ 1978r./
16. Elewacja pd.
17. Elewacja pn.
18. Elewacja zach.
19. Wnętrze sieni głównej
20. Fragment murów
21. Okno w elewacji pd.
22. Wejście do piwnicy
23. Wnętrze baszty
24. Wnętrze baszty
25. Wnętrze dworu
26. Otwory okienne
27. Korytarz
28. Wnętrze baszty
29. Korytarz
30. Otwór drzwiowy
31. Otwór okienny baszty
32. Nadokiennik
