ZAŁOŻENIE FOLWARCZNE

IV ćw. XIX w.

LIPINKI ŁUŻYCKIE

LIPINKI ŁUŻYCKIE  
ul. Łączna 71

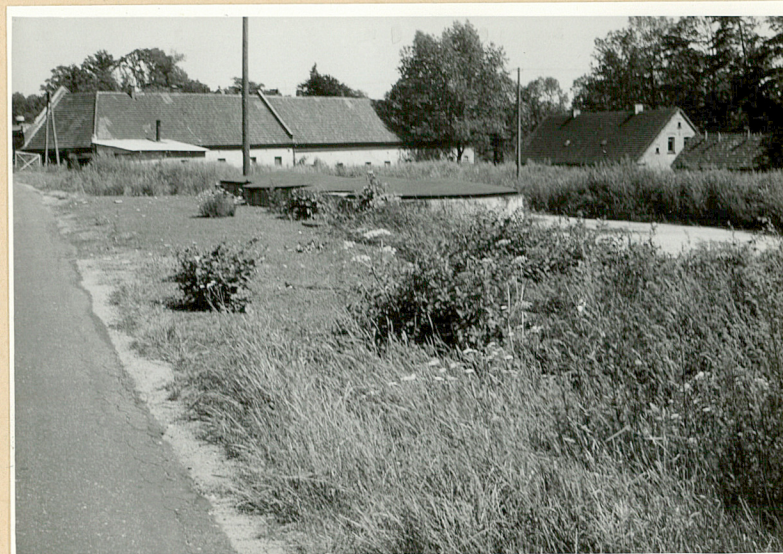
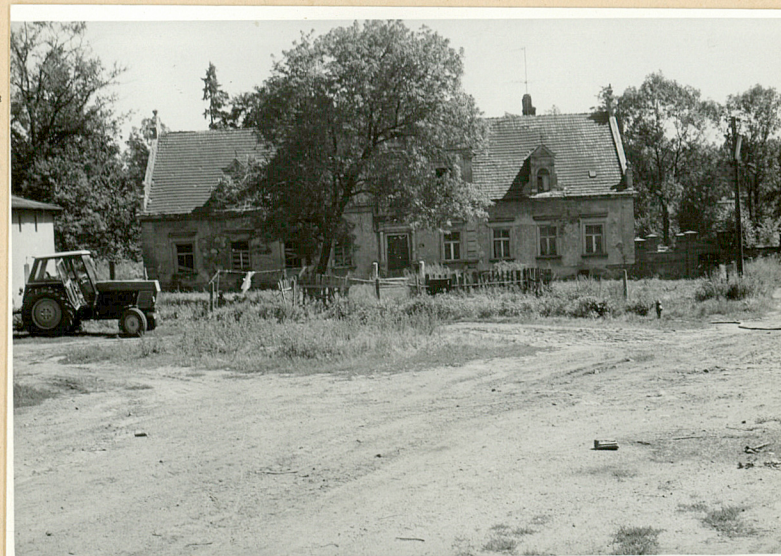
1. Widok na założenie od strony pd.
2. Wjazd na podwórze folwarczne.
3. Pałac i podjazd do pałacu.
4. Pałac - elewacje pn.-zach. i pd.-zach.
5. Pałac - elewacja pd.-wsch.
6. Pałac - elewacje pn.-zach. i pd. zach.
7. Mur łączący pałac i oborę.
8. Widok z zachodu na park.
9. Pd.-wsch. część obory "2" stanowiącej zabudowę pierzei pd.-zach.
10. Pd.-wsch. elewacja stodoły "3"
11. Północny narożnik stodoły.
12. Pd.-zach. elewacja obory "2" stanowiącej zabudowę pierzei pn.-wsch.

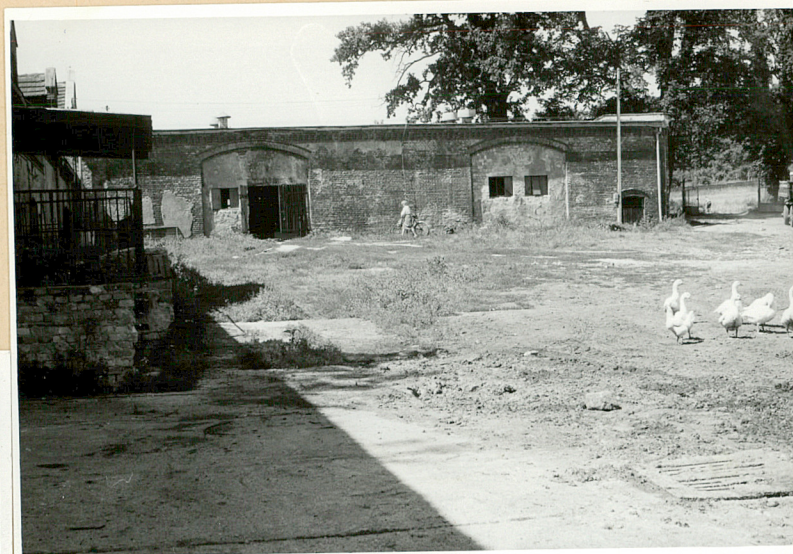
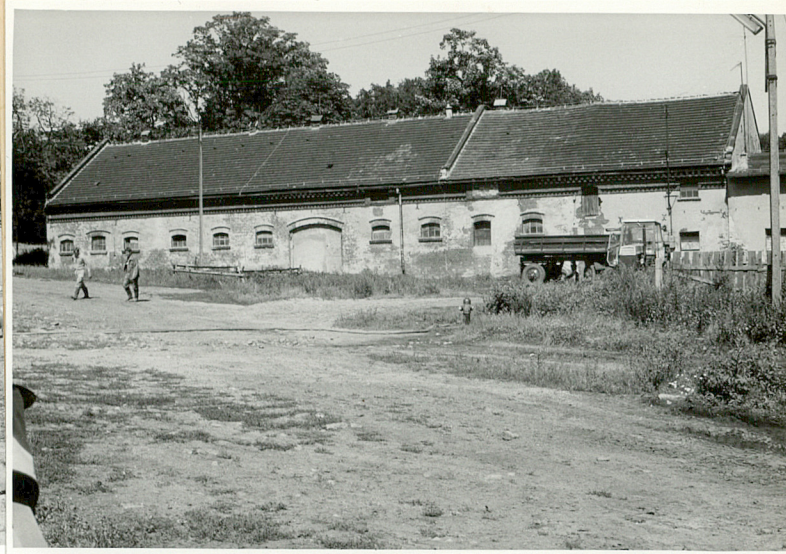
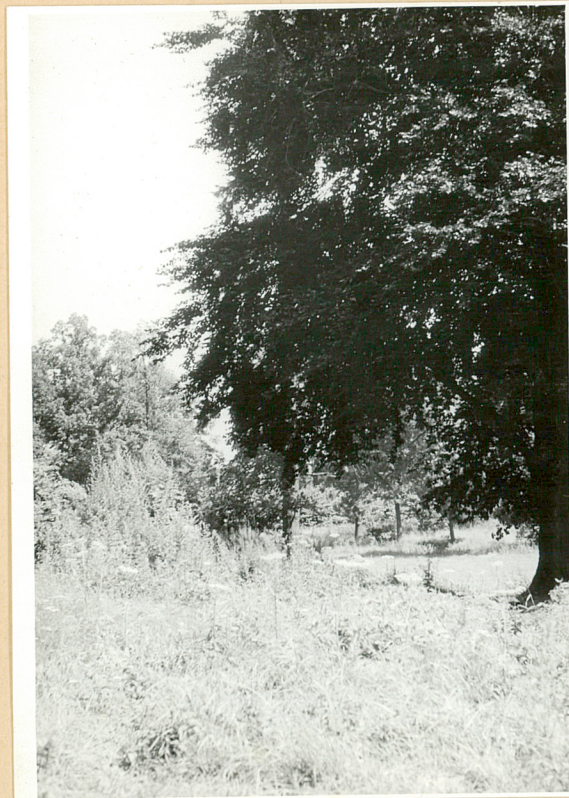
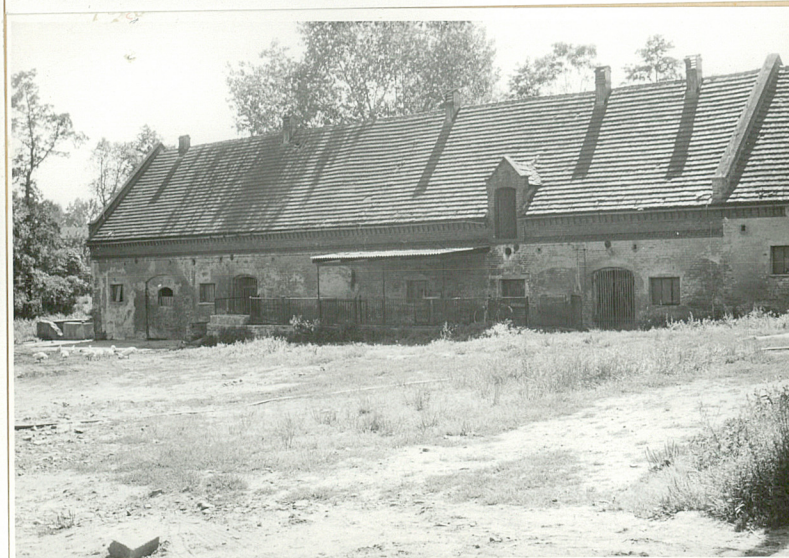
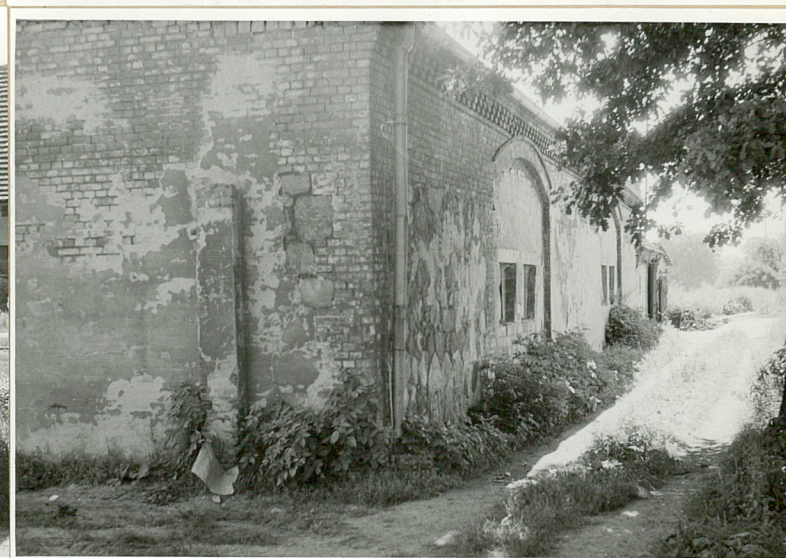
g 10 | 12  
9 | 11

wzbogacona jest wystawkami, krytymi dachami dwuspadowymi. Dekoracja elewacja obu budynków sprowadzona jest to gzymsu podokapowego ze schodkowo ułożonych cegieł i lizen dzielących dłuższe elewacje na segmynty, w których umieszczone są otwory okienne. Otwory drzwiowe akcentowane są natomiast płycinami zamkniętymi łukiem odcinkowym. Stodoła (3) jest budynkiem jednokondygnacyjnym, częściowo podpiwniczonym (partii pn.), krytym dość płaskim dachem dwuspadowym (pokrytym papą), wzniesiona jest z cegły ceramicznej. Dekoracja elewacji zredukowana jest do gzymsu podokapowego utworzonego ze schodkowo ułożonych cegieł oraz ozdobnie podraktowanych łuków odcinkowych akcentujących otwory - pierwotnie przejazdowe. Obora (2) stanowiąca zabudowę pierzei pn.-wsch. jest jednorodnym budynkiem podzielonym jedynie ścianą ogniową. Wzniesiona jest z cegły ceramicznej, na ceglany cokole, więźba dachowa krokwiowo-płatwiowa z trzema ścianami stolcowymi, o betonowych podłogach, z metalowymi, jednobiegowymi schodami prowadzącymi na poddasze. Stolarka drzwiowa - współczesna, okna pierwotne, w wielopolowych, stałych ramach. Budynek na rzucie wydłużonego w kierunku pn.-zach.-pd.-wsch, prostokąta, o jednokondygnacyjnej, krytej dachem dwuspadowym bryle. Nieotynkowane pierwotnie elewacje dekorowane są gzymsem podokapowym z cegieł wysuwanych schodkowo, nawiązujących do gzymsu ząbkowego oraz biegnącego pod nim fryzu "rolki". Otwory okienne zaopatrzone są w ławy parapetowe oraz nadokienniki. Do pd.-wsch. ściany obory dostawiono współczesny budynek magazynowy(6).

20. Najpilniejsze postulaty konserwatorskie  Oczyszczenie podwórza folwarcznego i parku z dzikiej roślinności. Remont generalny pałacu. Uzupełnienie elementów poszycia dachowego w budynkach gospodarczych.
