BUDYNEK MIESZKALNO - GOSPODARCZY

ok. poł XIX w.

PIETRZYKÓW

4. Adres Pietrzyków nr 32

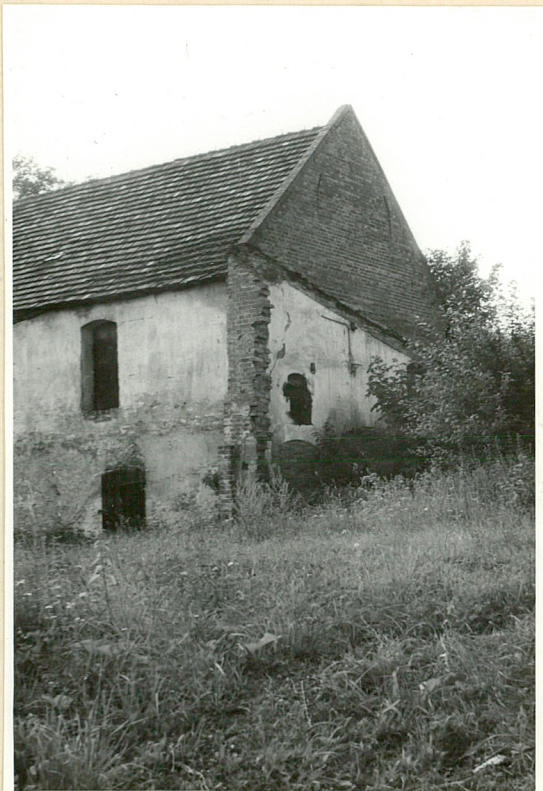
Fot. 2 - elewacja pn.

przyziemia prostokątne, zamknięte łukiem odcinkowym, w drugiej kondygnacji prostokątne. W części gospodarczej - północnej - cztery otwory drzwiowe i pięć okien w kondygnacji przyziemia oraz cztery nieregularnie rozmieszczone otwory okienne i dwa drzwiowe. Elewacja ta wzbogacona jest umieszczoną nad pd. otworem drzwiowym kondygnacji górnej nadwieszoną wystawką dachową. Elewacja północna - pozbawiona otworów, z widocznym zarysem jednospadowego dachu budynku, który z nią sąsiadował. Elewacja zachodnia - dwukondygnacyjna, dziewięcioosiowa - w części mieszkalnej trzy osi okienne, w gospodarczej (licząc od południa) - dwa okna, otwór drzwiowy i trzy otwory okienne. W drugiej kondygnacji otwory okienne, o osiach pokrywających się z układem otworów w pierwszej kondygnacji. Elewacja południowa - trzykondygnacyjna - w dolnej kondygnacji dwa otwory drzwiowe - trzeci (wschodni) zamurowany, w drugiej kondygnacji trzy zamurowane otwory okienne, w partii szczytowej dwa zamurowane, prostokątne okna.

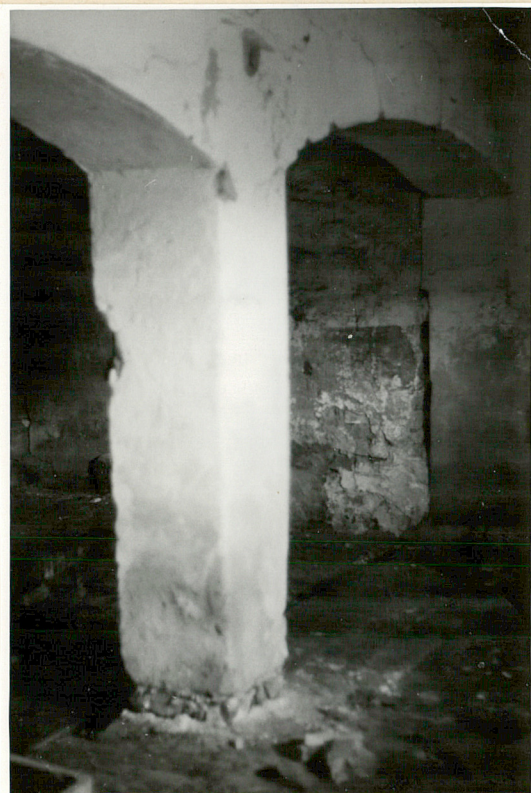
Fot. 9 - filar wspierający sklepienie kolebkowe

Zastosowany budulec - kamień polny w kondygnacji poddasza a także sklepienie kolebkowe na murowanych filarach czy dość starannie opracowany gzyms podokapowy pozwalają datować obiekt na ok. połowę XIX wieku. Takie datowanie potwierdza również strona funkcjonalna budynku łączącego pod jednym dachem mieszkania z pomieszczeniami inwentarskimi i magazynowymi.
