ob. MB GROMNICZNEJ
Kościół parafialny p.w. Oczyszczenia NMP

XIII – XV w.

Koźuchów

WKŁADKA DO KARTY ZABYTKÓW ARCHITEKTURY I BUDOWNICTWA

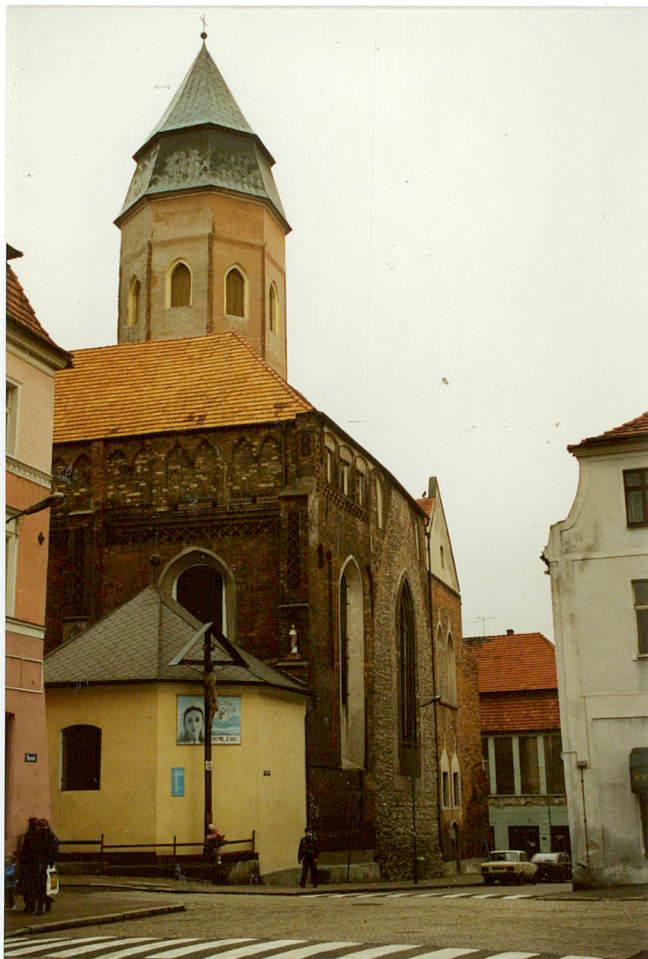
1

1. Wschodnia część kościoła, widok z Rynku
2. Rzut przyziemia
3. Przedsionek południowy
4. Kaplica Oliwna
5. Przedsionek zachodni, elewacja ptn.
6. Dolne kondygnacje wieży, strona ptn.

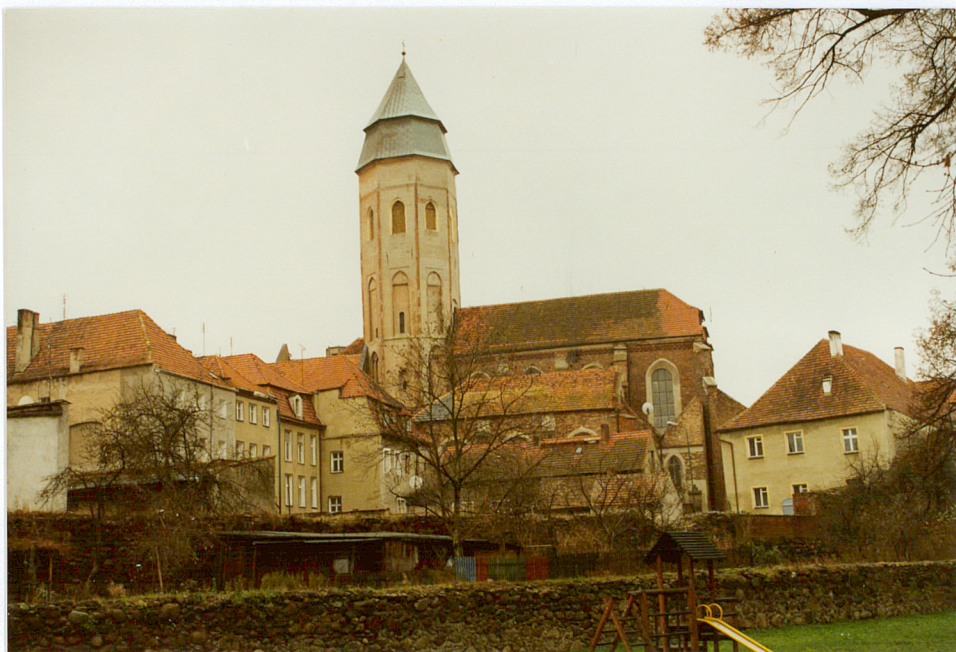
7

7. Widok ogólny kościoła od strony północnej
8. Rzut przyziemia kościoła z ok. poł. XIII w.
9. Rzut przyziemia – rozwarstwienie chronologiczne
10. Plan sytuacyjny

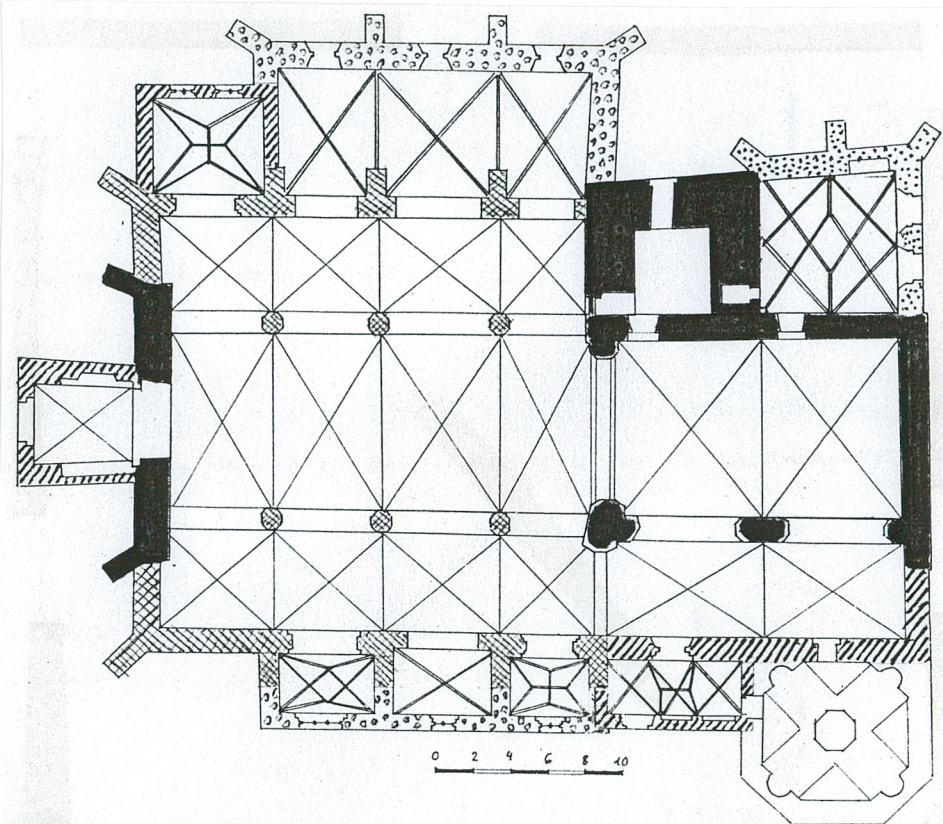
9

OK. POŁ. XIII W.
1340 - 1360
KON. XIV W.
1 POŁ. XV W.
4 ĆW. XV W.
1725

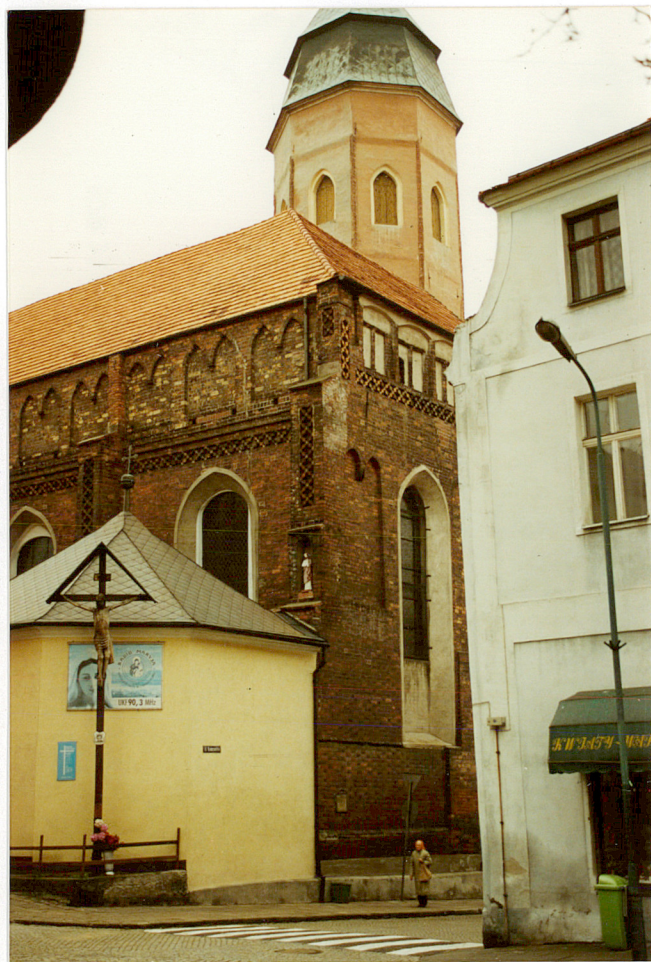
14

11. Elewacja południowa
12. Plan orientacyjny
13. Widok kościoła od strony południowo – zach.
14. Południowo – wschodni narożnik kościoła
15. Północno – wschodni narożnik kościoła, zakrystia

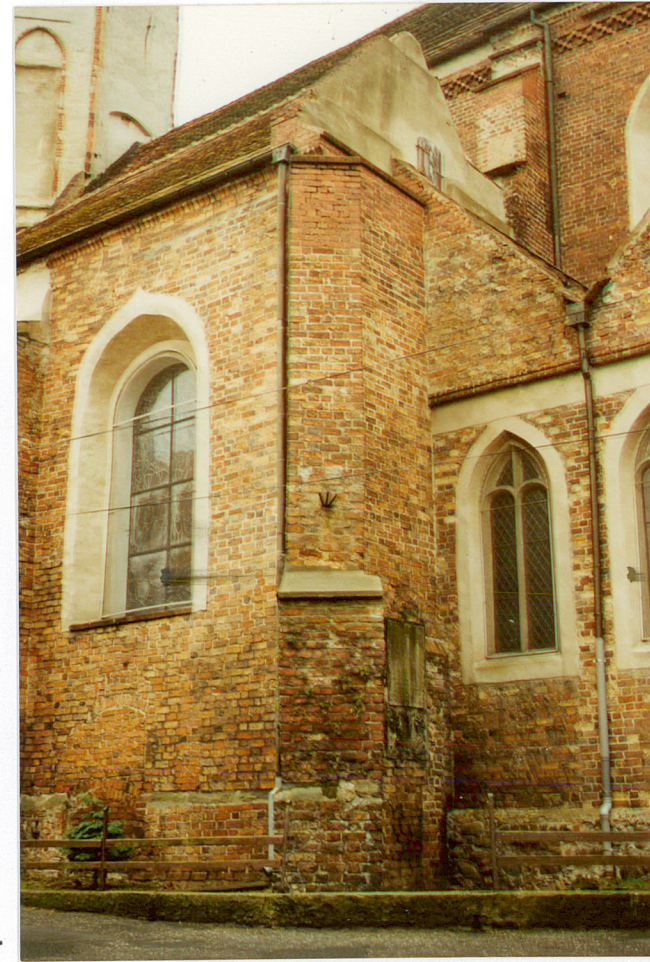
16

16. Kaplice: mansjonarska i Chrztu
17. Kościół w linii zabudowy ul. Kościelnej
18. Fragment elewacji zachodniej z przedsionkiem
19. Wieża, widok od północy

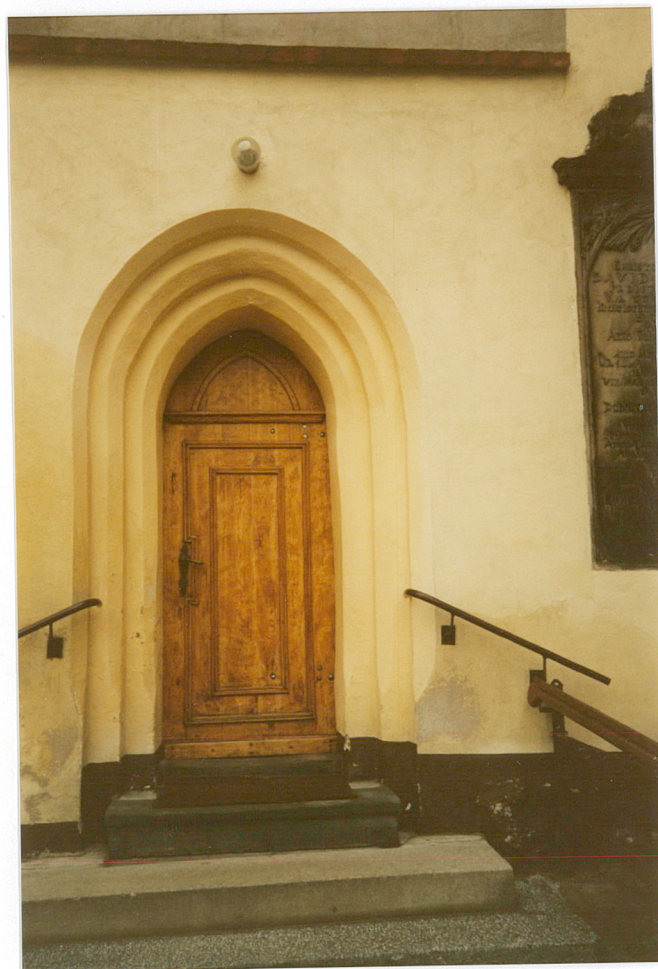
20

20. Portal południowy
21. Okno w elewacji wschodniej prezbiterium
22. Wejście do pomieszczenia pod wieżą
23. Wylewka w elewacji północnej kaplicy Chrztu
24. Polichromia sklepienia kaplicy Chrztu

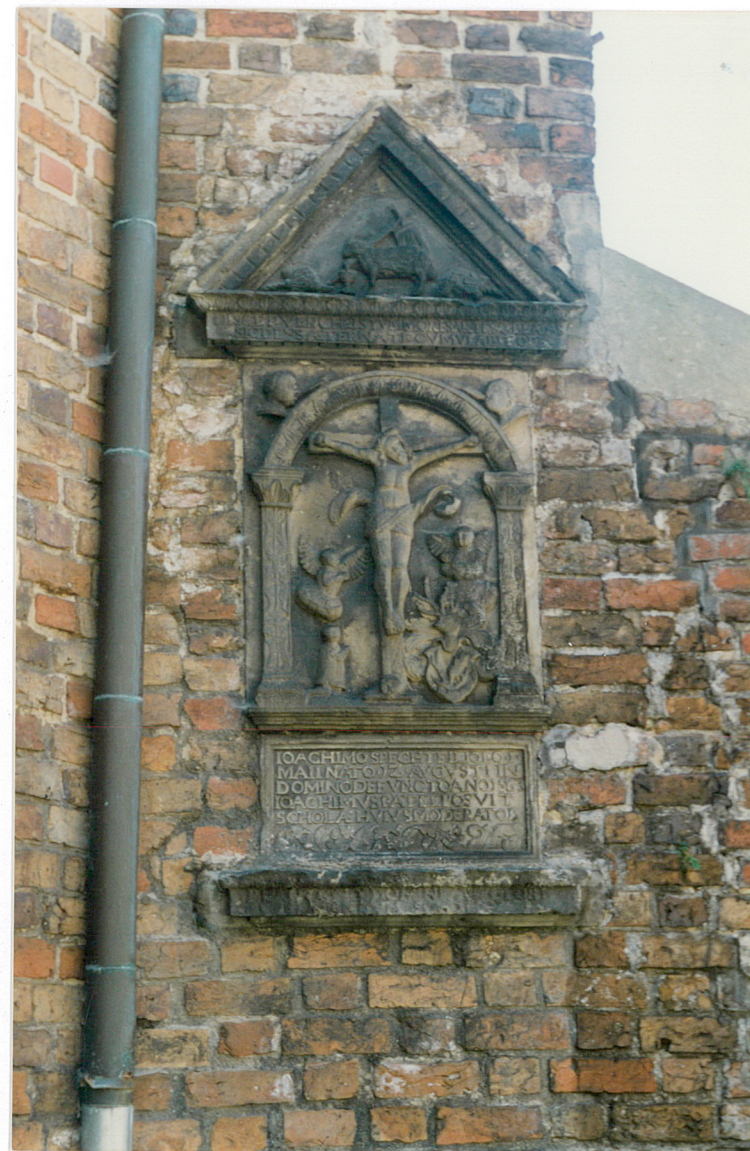
25

25. Renesansowe epitafium
26. Renesansowe epitafium
27. Wczesnobarokowe epitafium
28. Widok Kozuchowa z 4 ćw. XVIII w.
29. Panorama Kozuchowa z poł. XVIII w., rys. F. B. Wernera
