1. Obiekt
BUDYNEK WOLNOMULARSKIEJ LOZY MASONSKIEJ SW. JANA POD CZARNYM ORLEM
OB. BUDYNEK USLUGOWO-BIUROWY

3. Miejscowosc
GORZOW WLKP.

12. Autorzy, historia obiektu, określenie stylu

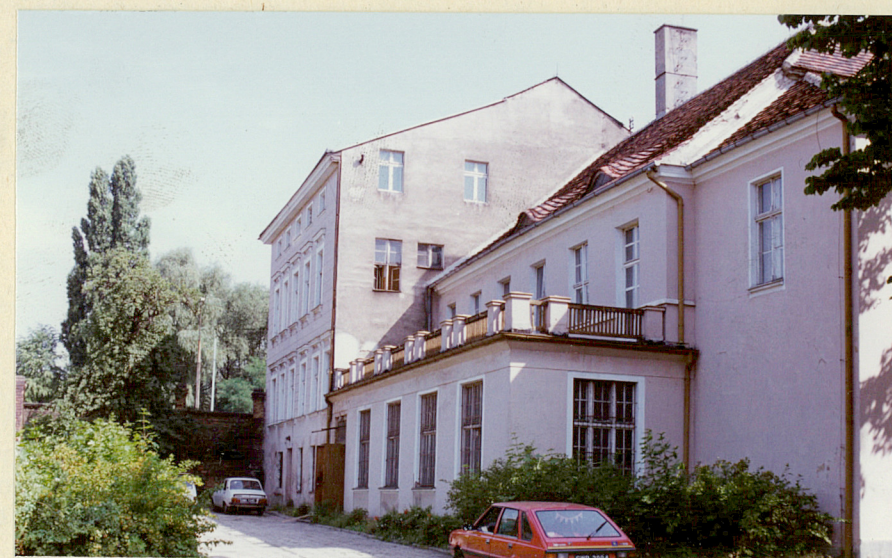
1. Elewacja frontowa /północna/
2. Elewacja zachodnia frontowej części budynku
3. Widok ogólny budynku od strony południowo-zachodniej
4. Elewacja wschodnia
5. Widok obiektu od strony wschodniej
6. Zwieńczenie otworu drzwiowego i okno w ryzalicie pozornym elewacji frontowej
7. Wnętrze obiektu - północna klatka schodowa
8. Wnętrze obiektu - południowa klatka schodowa
9. Drzwi umieszczone w obrębie klatki schodowej /południowej/
10. Drzwi umieszczone w obrębie północnej klatki schodowej
11. Strop ze świetlikiem w południowej klatce schodowej
12. Wnętrze sali w południowej części budynku
13. Fragment więźby dachowej

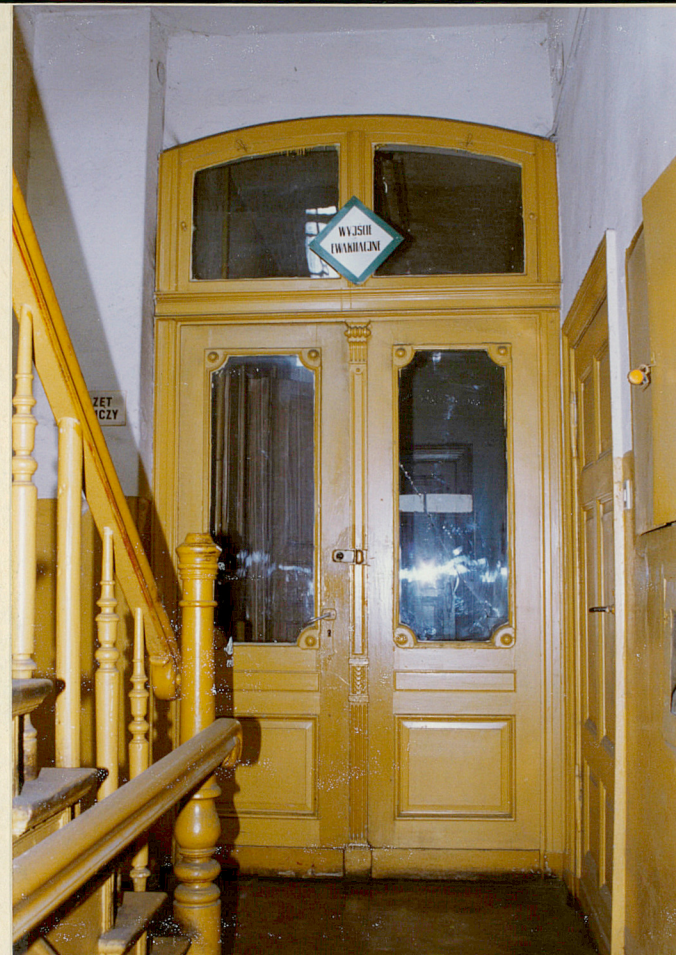
10.

Schody - w północnej klatce schodowej dwubiegowe schody powrotne; biegi wykonane z żeliwa, stopnie i spoczniki wyłożone drewnem, Drewniane poręcze osadzone w toczonych tralkach. Schody w południowej klatce schodowej trójbiegowe powrotne. Biegi wykonane z żeliwa (podstopnie z ozdobnym ażurem rozetowym) z drewnianymi okładzinami stopni i spoczników. Drewniane poręcze osadzone na ozdobnie kutej (motyw wici akantu) balustradzie metalowej.

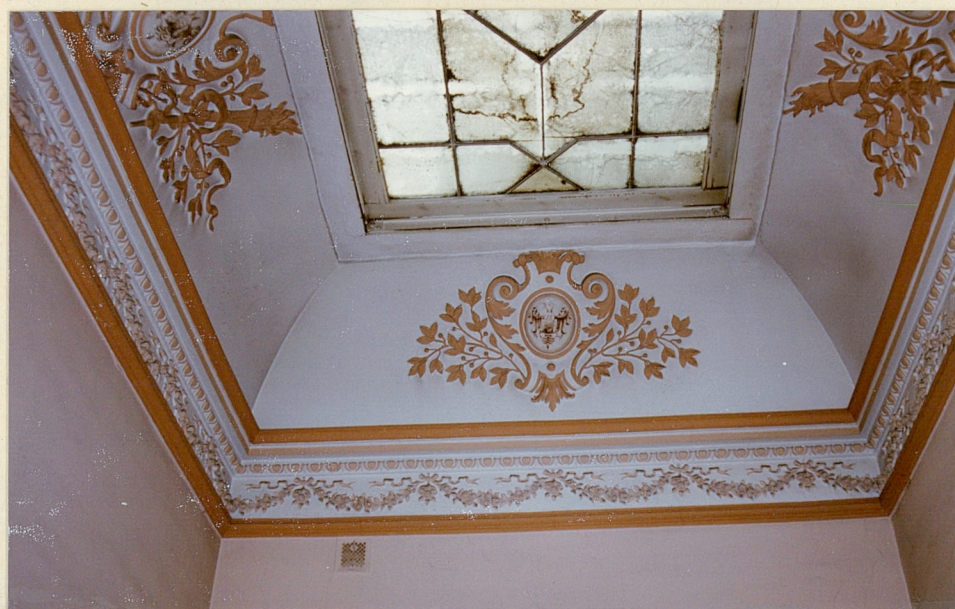
11.

Stropy drewniane, belkowe z deskowym pułapem, wyprawione na gładko tynkiem wapiennym i bielone. W południowej klatce schodowej strop z fasetami, zdobiony gzymsami sztukatorskimi z girlandowym fryzem. Na fasetach małżowinowo-rollwerkowe kartusze z umieszczonym w nich motywem czarnego orła /godło łoży masonskiej/; po bokach stylizowane, ulistnione gałęzie. W środkowej części stropu tej klatki schodowej umieszczony świetlik. W sali południowej części obiektu strop kolebkowy /deski pułapu podbite do drewnianych krążyn/. W piwnicach stropy ceramiczne /Kleina lub odcinowe/ na belkach stalowych, tynkowane i bielone.

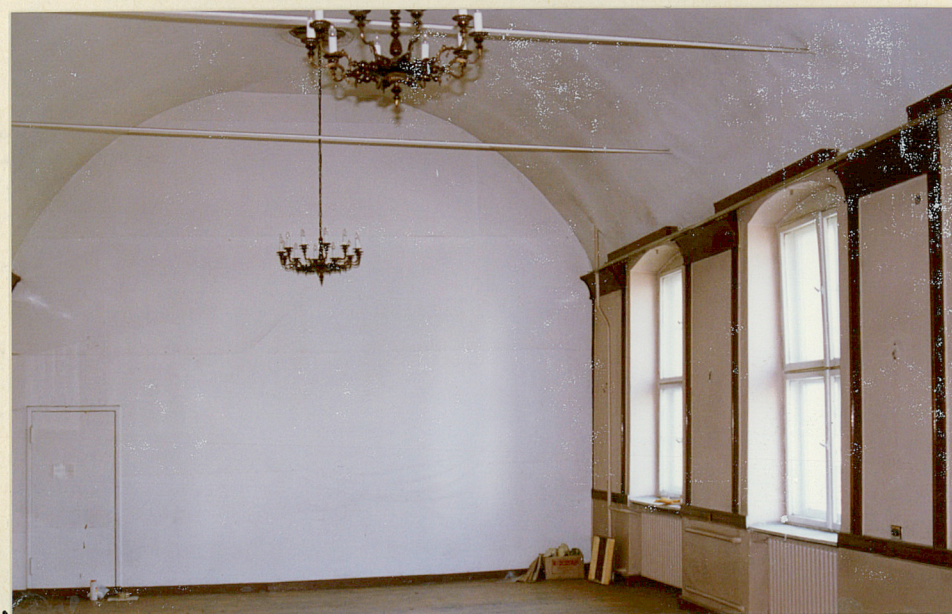
12.

c. d. rubr. nr 13 - Podłogi - większość pomieszczeń ma podłogi deskowe /w części wtórnie wyłożone lentexem/. W sali południowej części budynku parkie dębowe. W korytarzu posadzka z płytek terakoty.
