LUBUSKIE

441/4 STODOŁA 1

k. XIX w.

BOROWINA

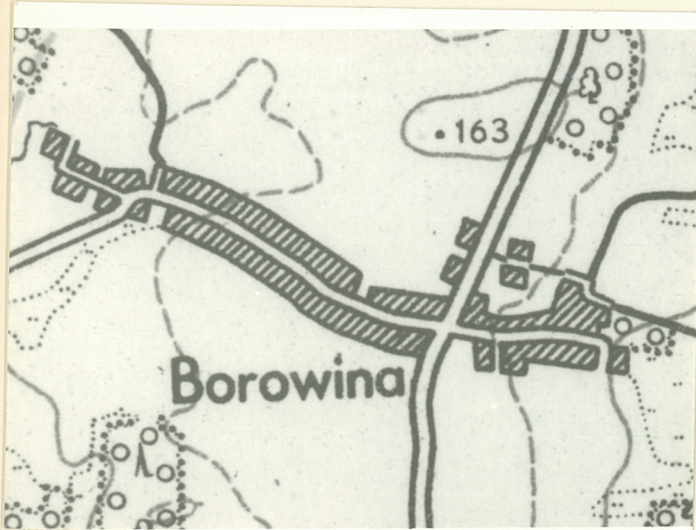
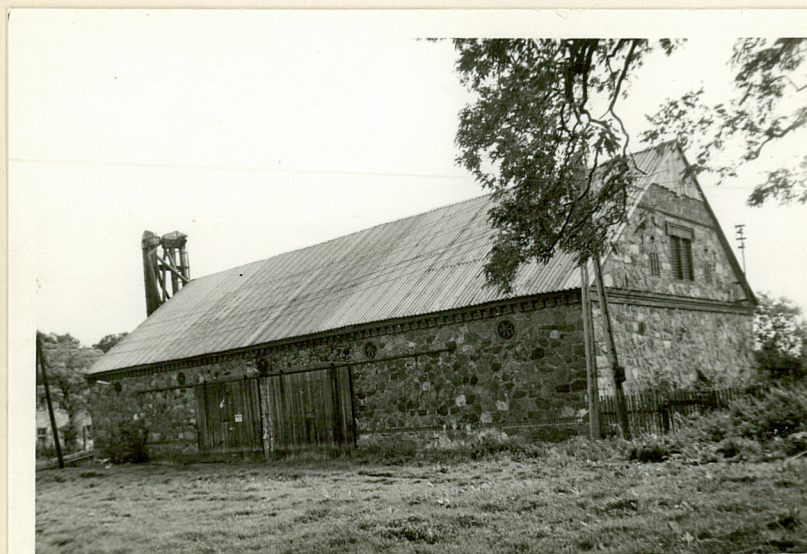
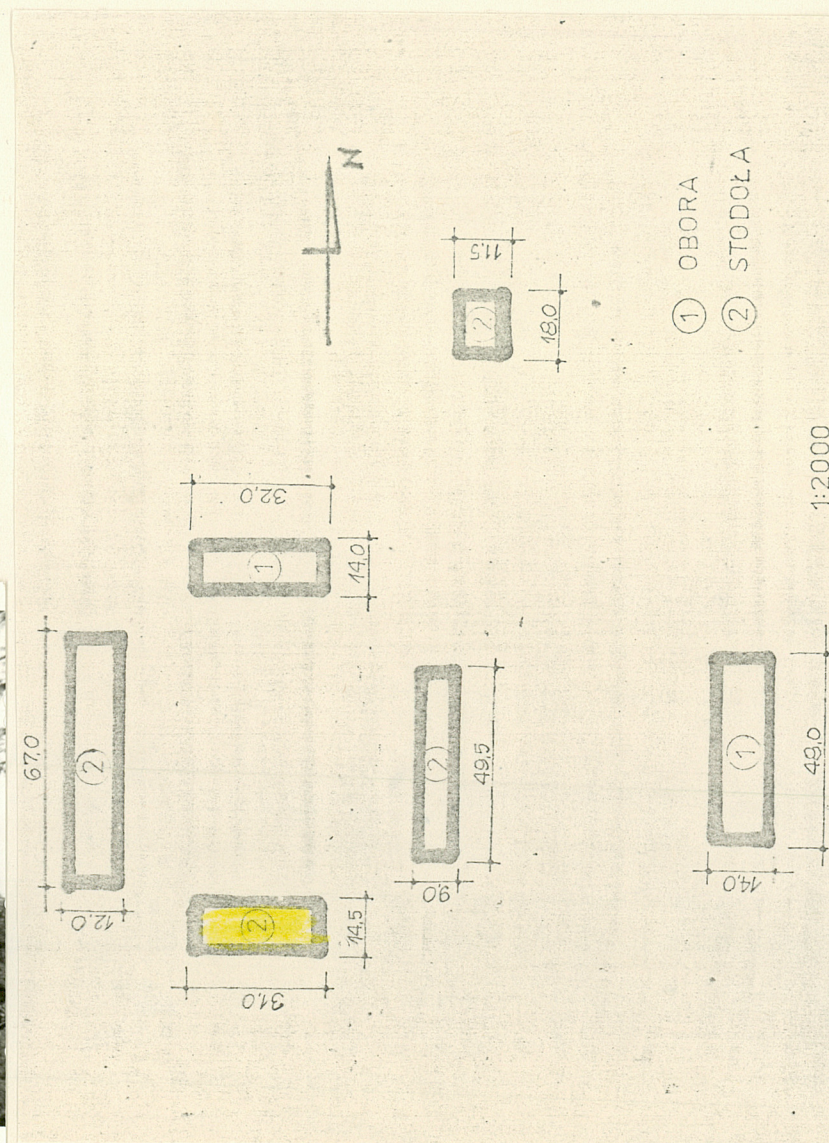
11. Zdjęcia. rzut, przekrój, sytuacja, orientacja

Na zach. od pałacu, usytuowane są 4 budynki gosp. wokół prostokątnego podwórza. Pd. pierzeję zamyka stodoła. Budynek wzniesiony z kamienia. Wieźba dachowa, kryta dachem dwuspadowym, pokrytym eternitem. Założony na planie prostokąta o wym. 31 m x 14,5 m, o prostej bryle. Pod dachem, wokół budynku przebiega gzyms ozdobny. Budynek jednoprzestrzenny, z podłogą z klepiska. Elewacje posiadają pojedyncze otwory okienne i drzwiowe. Obiekt posiada instalację elektryczną.

14. Kubatura	15. Powierzchnia użytkowa	16. Przeznaczenie pierwotne	17. Użytkowanie obecne
3146,5 m ³	449,5 m ²	stodoła	stodoła
18. Prace budowlane i konserwatorskie, ich przebieg i dokumentacja		19. stan zachowania (fundamenty, ściany zewnętrzne, ściany wewnętrzne, sklepienia, stropy, konstrukcje dachowe, pokrycie dachu, wyposażenie i instalacje)	
		dobry	
		20. Najpilniejsze postulaty konserwatorskie
