RZYMSKO-KATOLICKI KOŚCIÓŁ PARAFIALNY P.W. ŚW. WOJCIECHA
(POEWANGELICKI)

1828 - 1823 r

MIĘDZYRZECZ

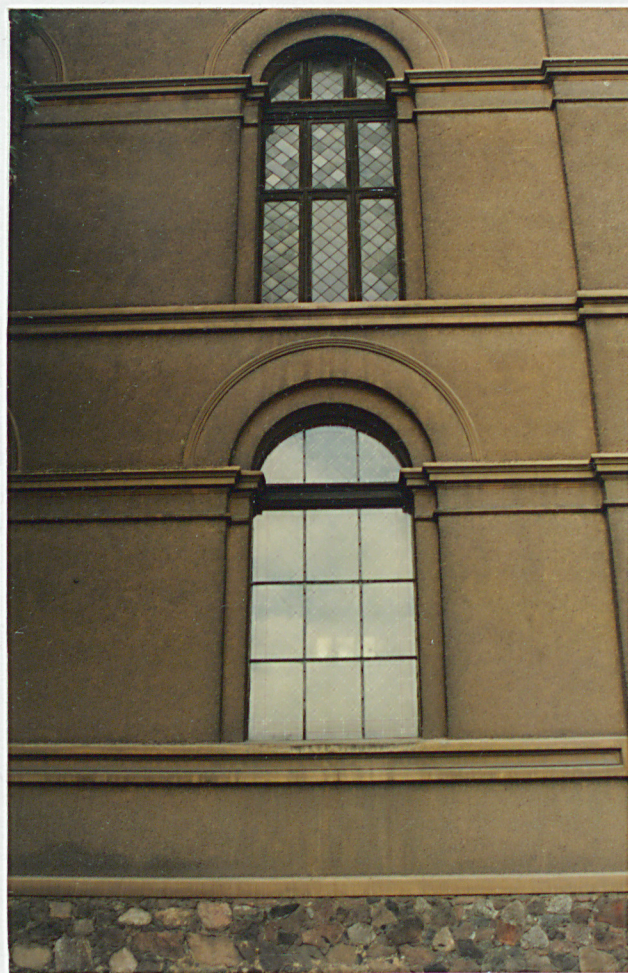
Okna - otwory okienne w kształcie stojących prostokątów (stosunek szerokości do wysokości jak 1:2) z pełnołukowymi nadprożami; całość opracowana wklęsłymi, wąskimi opaskami z pełnołukowymi gzymsikami. Otwory okienne nawy rozmieszczone w dwóch rzędach; w przybudówce frontowej tylko w obrębie II kondygnacji (nad otworami drzwiowymi). Otwory okienne dzielone masywnymi ślęmionami. Na I kondygnacji przeszklenie w stałych, metalowych ramach, osadzonych w węgarach, przeszklenie podwójne (warstwa zewnętrzna - zwykłe szkło, układ 12-kwaterowy; wewnętrzna - drobne, kolorowe szybki w metalowych ramach - układ w romb). Okna II kondygnacji krosnowe, dzielone masywnymi krzyżami okiennymi, przeszklenie pojedyncze z drobnych, przezroczystych szybek w metalowych ramach (układ w romb). Otwory wentylacyjno-akustyczne wieży (w II kondygnacjach), po 3 w każdej elewacji, o analogicznym kształcie. Trwałe, drewniane zapierzenie żaluzjowe.

1. Elewacja frontowa (południowa)
2. Elewacja wschodnia
3. Elewacja zachodnia
4. Elewacja szczytowa północna
5. Okna w elewacji wschodniej
6. Wnętrze nawy głównej - widok w kierunku ołtarza
7. Wnętrze nawy głównej - widok w kierunku empory muzycznej
8. Ołtarz główny
9. Strop nawy
10. Wieża dachowa nad korpusem nawowym - widok w kierunku północnym

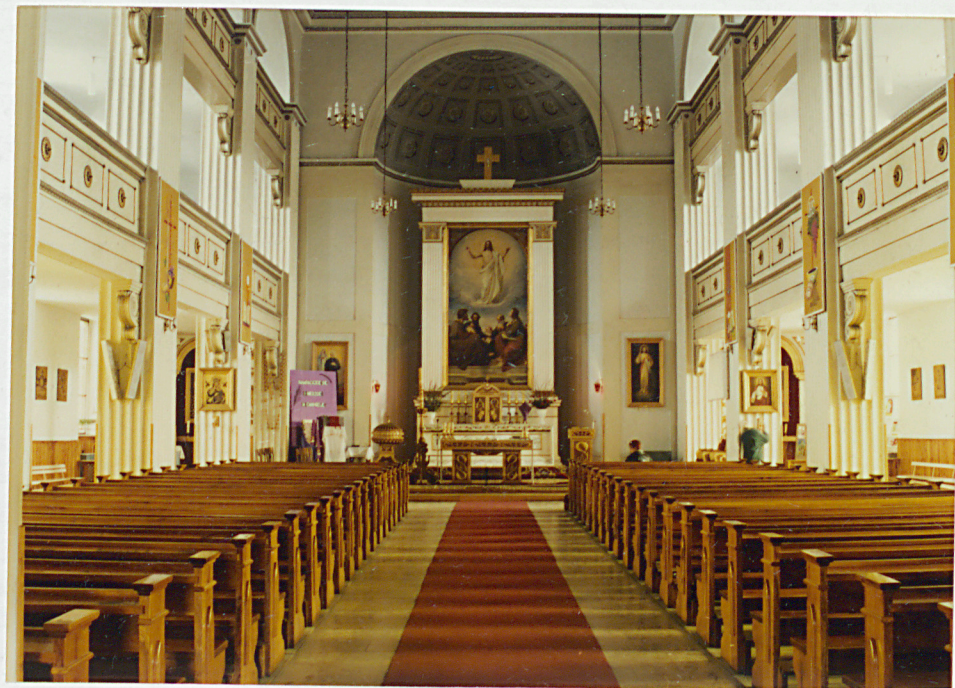
6.

Wnętrze składa się: sali kościelnej (ok. 70% pow. zabudowy) opiętej z trzech stron emporami i zamkniętej od północy półkolistą absydą; kruchty w przyziemiu wieży; dwóch przedsionków po obu stronach kruchty; zakrystii oraz szerokiej klatki schodowej - w płn. części kościoła. Wszystkie te pomieszczenia są wewnętrznie skomunikowane. Zachowany został pierwotny charakter wnętrza, praktycznie w niezmienionej formie. Ściany długie opięte są dwukondygnacyjnymi, murowanymi emporami, wspartymi na masywnych, kanelowanych filarach (przekrój czworoboczny), zwieńczone u góry łukami pełnymi. Balustrady pełne, murowane, dzielone złożonym listwowaniem na prostokątne pola ze złożonymi zwornikami rozetowymi. Między podwaliną balustrady a filarem umieszczone są dekoracyjne wolutowe konsole. Całość empor w tonacji pastelowej (beż, popiel). Ściana południowa opięta jednokondygnacyjną (analogiczną) emporą (bez konsolek), wspartą na dwóch kolumnach z łukowo wygiętą balustradą; na emporze okazały prospekt organowy. Ściana północna, łącznie z półkolistą absydą nawy podzielona (w pionie i poziomie) gładko otynkowanymi, szerokimi listwami, w tonacji beżowej, zwieńczonymi złożonym gzymsikiem kostkowym. Łuk tęczowy profilowany, pomalowany na jasnobieżowo. Dolne fragmenty ścian (pod emporami) wyłożone sosnową boazerią, lakierowaną.

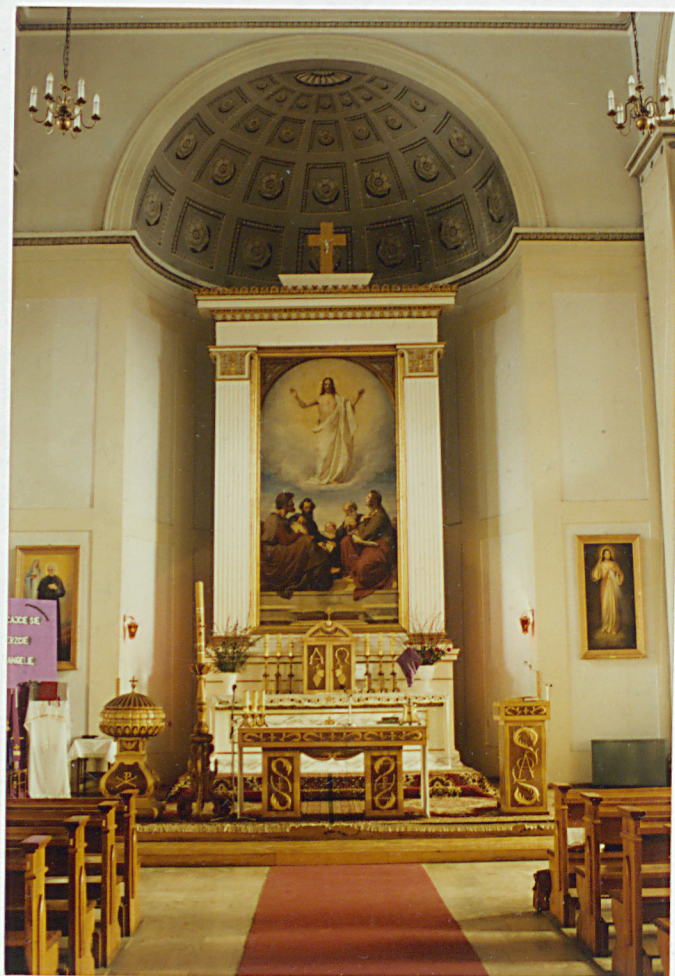
8.

Historyczne wyposażenie kościoła św. Wojciecha jest skromne i ogranicza się do trwałych elementów aranżacji wnętrza: **ołtarz główny** - klasycystyczny (poł. XIX w.), drewniany, malowany, architektoniczny (mensa skrzyniowa, nastawa z kanelowanymi pilastrami i belkowaniem), utrzymany w białej tonacji ze złoceniami; w ołtarzu umieszczony wielkowieściowy obraz (olej na płótnie) Chrystusa Zmartwychwstałego - kopia obrazu z 1764 r.; **organy** - szafowe, płycinowe, z trójdzielnym (ramiowym) podziałem arkadowym, prospekt późnoklasycystyczny, organy 32 głosowe, 1860 piszczałek - obecnie nieczynne; **strop nawy** - pseudokasetonowy, malowany, późnoklasycystyczny (poł. XIX w.); **dzwon** - spiżowy, o średnicy ok. 70 cm z inkrypcjami (import z innej świątyni ?), zawieszony w ramach kozłowej, 3-przęsłowej dzwonnicy.

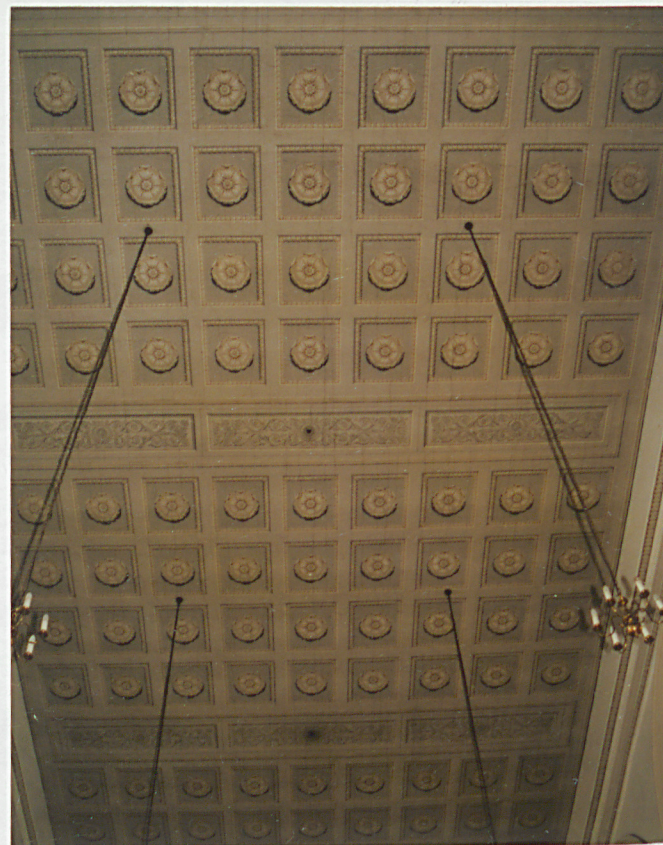
9.

Stropy - nad nawą drewniany strop belkowy, z deskowym pułapem wyprawionym na gładko (podsufitka z mat trzcinowych). Powierzchnia stropu dekorowana malaturą o układzie pseudokasetonowym (prostokątne pola obwiedzione kostkowymi szlaczkami i wypełnione rozetowymi zwornikami), utrzymaną w tonacji jasnopopielatej. Pola owe rozdzielone są w trzech rzędach arabeskową dekoracją. W absydzie ceramiczne sklepienie półkopułowe, dekorowane iluzjonistyczną malaturą, motywy analogiczne jak w stropie nawy. Nad emporami płaskie stropy ceramiczne, wyprawione na gładko i bielone; w przyziemiu wieży ceramiczne sklepienie beczółkowe, wyżej stropy belkowe.
