DOM MIESZKALNY

STRZELCE
KRAJENSKIE

ul. Janka Krasickiego nr 10

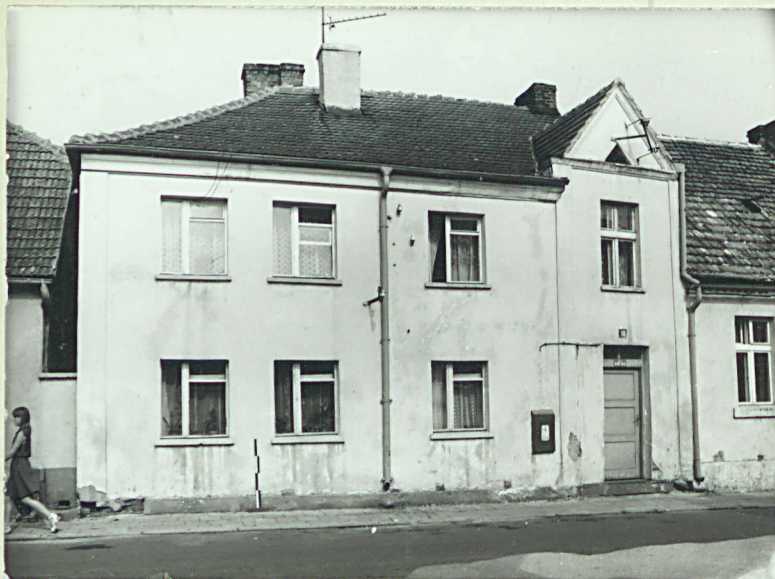
11 Zdjęcia rzut, przekrój, sytuacja, orientacja

Budynek mieszkalny 2-kondygnacyjny, niepodpiwniczony z dachem 3-spadowym.

14. Kubatura	15. Powierzchnia użytkowa	16. Przeznaczenie pierwotne	17. Użytkowanie obecne
548,78 m3	137,69 m2	budynek mieszkalny	budynek mieszkalny
18. Prace budowlane i konserwatorskie, ich przebieg i dokumentacja		19. stan zachowania (fundamenty, ściany zewnętrzne, ściany wewnętrzne, sklepienia, stropy, konstrukcje dachowe, pokrycie dachu, wyposażenie i instalacje)	
Remont o charakterze kapitalnym 1960 /brak dokument./ Remont bieżący 1976. /brak dokumentacji/.		<p>Ściany szczytowe mocno wychylone, widoczne odkształcenia stropów, duże zróżnicowanie stanu zachowania poszczególnych elementów konstrukcji.</p> <p>Ogólny stan zachowania średni.</p>

20. Najpilniejsze postulaty konserwatorskie	
		<p>Konieczny remont KONSERWATORSKI poprzedzony badaniami architektonicznymi, które umożliwią sprecyzowanie wytycznych konserwatorskich.</p> <p>Należy rozważyć możliwość zmiany funkcji na niemieszkalną, chronić i eksponować pomieszczenie z belkami profilowanymi.</p>
