ZESPÓŁ FOLWARCZNY

S M A R D Z E W O

1. Miejscowość SMARDZEWO	2. Obiekt (nazwa jak w karcie) ZESPÓŁ FOLWARCZNY	3. Zawartość wkładki (nazwa obiektu lub materiału uzupełniającego) ciąg dalszy historii, ciąg dalszy opisu, spis zdjęć, plan orientacyjny
-----------------------------	---	---

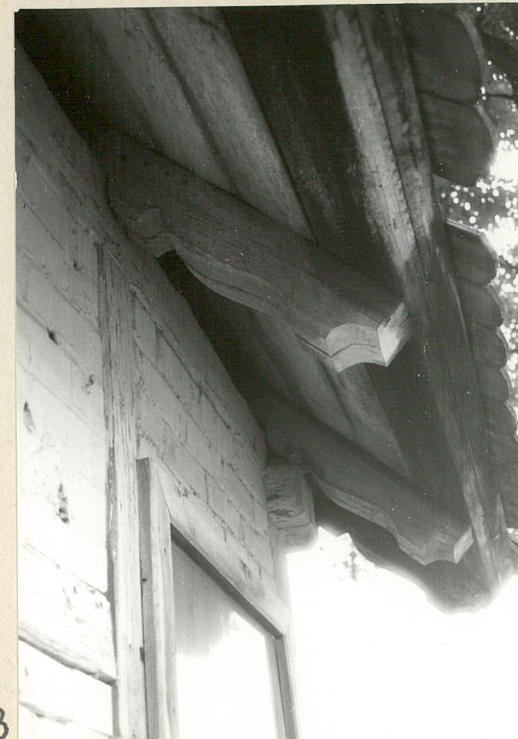
3

Elewacja: wschodnia - jednoosiowa, na osi otwór okienny (z wtórną ramą okienną). Układ drewnianego szkieletu ściany symetryczne. Szczyt z podcieniem opartym o zdwojone kroksztyny, na końcach ozdobnie zaciosane. Na kroksztynach wysunięte, równolegle do lica ściany krótkie, belki również ozdobnie zakończone. Na nich opiera się owalna rozpóra łącząca się na pionowej belce biegnącej od kalenicy, zakończonej ozdobnie tak jak poprzednie elementy. Krawędzie dachowe opierzone deskami (wiatrownicami), w szczycie na kalenicy zwieńczone pazdurem. Elewacja zachodnia: ślepa, drewniane elementy konstrukcyjne ścian analogicznie jak na elewacji wschodniej szczyt z podcieniem jak na elewacji wsch., część pn. drewnianej konstrukcji uszkodzona. Elewacja pn.: jednoosiowa, na osi otwór drzwiowy, połać dachu tworzy okap oparty na wysuniętych poza lico ścian, ozdobnie zaciosanych krokwiach. Elewacja południowa: jednoosiowa, na osi otwór okienny (wtórna rama okienna), pozostałe elementy jak na elewacji pn.

1. Widok od pd.-wsch.
2. Widok od pn.-zach.
3. Fragment okapu- elewacja pd.
4. Detal ciesielski szczytu wsch.

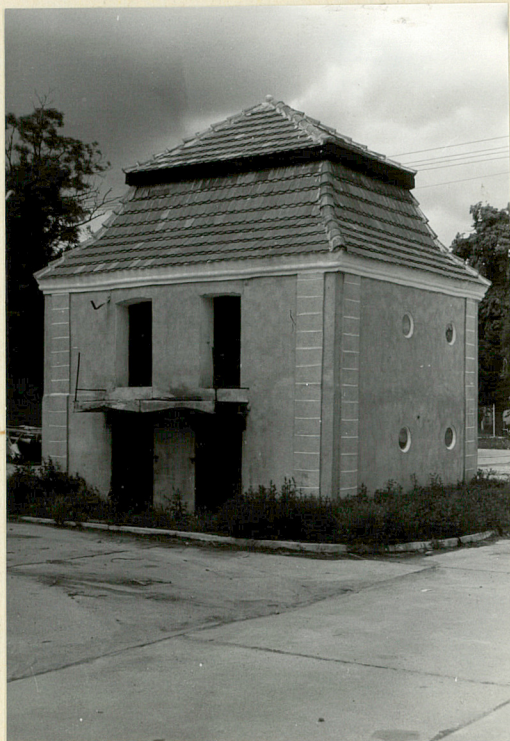
I. Widok od pd. - wsch.

Elewacje: południowa; dwuosiołowa, na osiach otwory drzwiowe przekryte nadprożem odcinkowym. Na wysokości stropu odcinkowy podest bez schodów. Elewacja ozdobiona dwoma lizenami boniowanymi oraz zwieńczona profilowanym gzymsem.

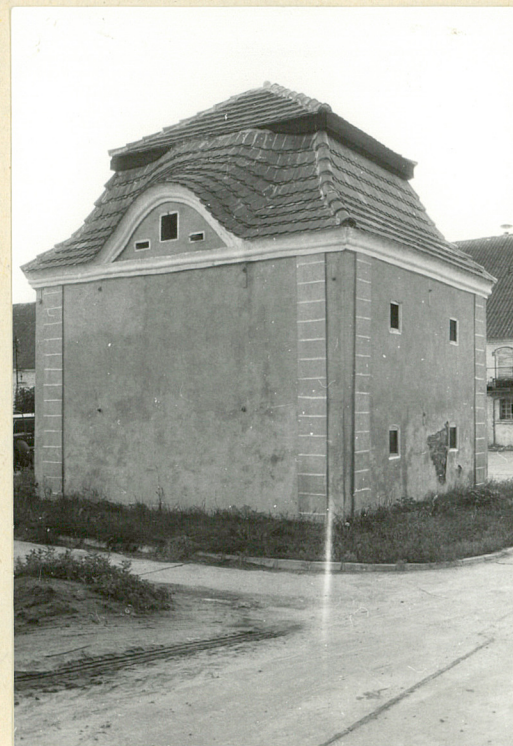
2. Widok od pn. - zach.

Elewacja pn.: ślepa, ozdobiona lizenami i gzymsem jak na elewacji pd.. W połaci dachu facjata z trzema otworami dla gpiębi. Elewacja wschodnia: dwuosiołowa, na osiach małe otwory okienne, dwie lizeny i gzymś jak na poprzecznych elewacjach. Elewacja zachodnia: analogiczna do wsch. tylko otwory okienne okrągłe.

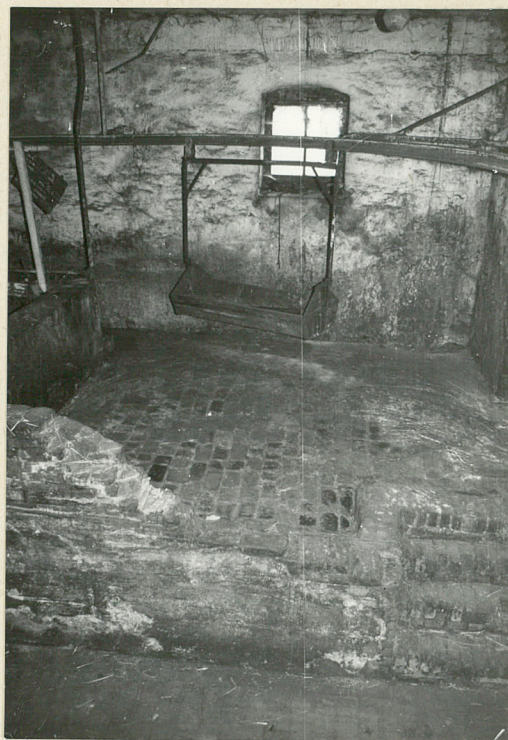
4

Wnętrze, wyposażenie: podłużny układ stanowisk, cztery korytarze paszowe, kanały gnojowe otwarte, wózki do transportu paszy podwieszone na szynie. W części zachodniej cztery podesty, na dwóch zbiorniki na paszę.

1. Widok od pn. zach.
2. Elewacja wsch.
3. Elewacja pd.
4. Wnętrze - korytarz paszowy
5. Fragment poddasza

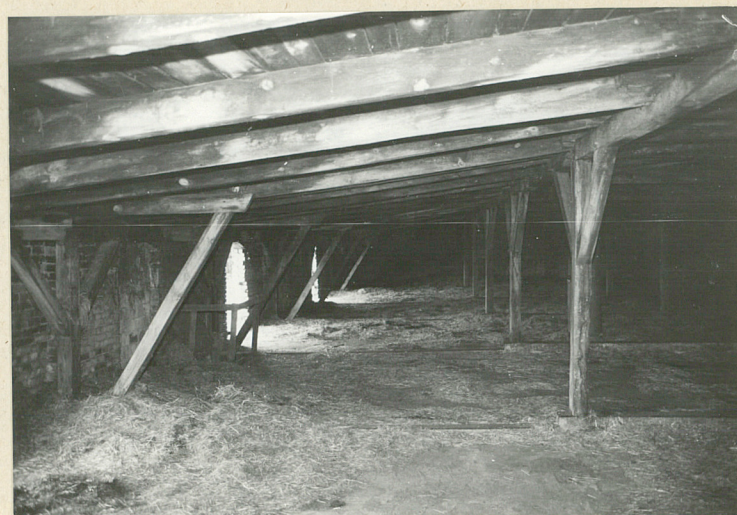
5

Materiał, konstrukcja, technika: posadowiony na podmurówce kamiennej, zakończonej warstwą cegły w układzie rolkowym. Ściany zewnętrzne: kamienne, ceglane, nieotynkowane, bielone. Ściany wewnętrzne, tynkowane. Strop: typu Kleina, z cegły ceramicznej typu dziurawka, na żelaznych dwuteownikach, opartych na 4 rzędach słupów żeliwnych. Wieżba dachowa: drewniana, krokwiowo-płatwiowa, krokwie oparte na płatwiach opartych na 9 rzędach słupów. Skrajne rzędy słupów stężonych mieszami biegną przy ścianie kółankowej. Pokrycie dachu: papa na deskowaniu. Posadzki: wylewane, szlichta betonowa oraz ceglane. Schody: zewnętrzne, metalowe, jednobiegowe, prost z balustradą i podestem, wewnętrzne; ceglane stopnie na ganki paszowe. Okna: metalowe, stałe, wielopolowe. Drzwi: drewniane deskowe, jednoskrzydłowe oraz wrota na zawiasach pasowych, listwowo-zastrzałowe.

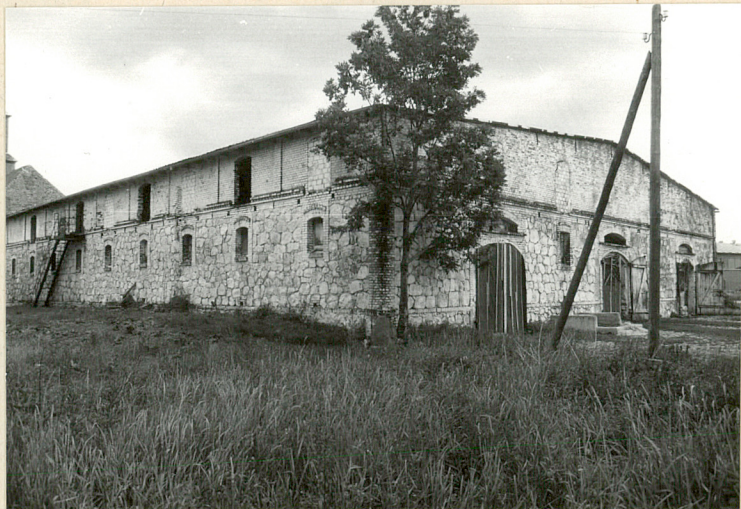
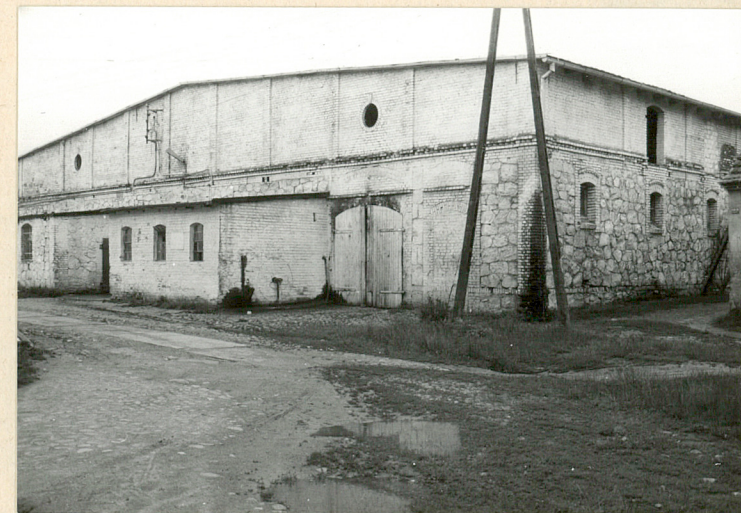
Elewacja południowa: powtarza materiał i podział z elewacji pn., na czwartej osi do otworu drzwiowego na poddaszu dostawione metalowe schody. Elewacja zachodnia: 3-osiowa, na osiach wrota, widoczne ślady dawnych przemurowań elewacji, w części pd. zamurowany otwór drzwiowy z zachowanymi jeszcze czopami zawiasów. Do elewacji przylegają dwie dobudówki, pn. - ceglana, 3-osiowa w pn. ścianie, od pn. ślepa, od pd. jednoosiowa z otworem wejściowym na osi. Dobudówka pd. - kamienna, od pn. otwór drzwiowy, od zachodu okno, otwory w opaskach ceglanych. Powyżej gzymsu kordonowego elewacja ceglana, podzielona lizenami, w drugiej i ósmej płycinie okulus Elewacja wschodnia: do wysokości stropu kamienna, pięcioosiowa, na 1, 3, 5 osi, licząc od pn. wrota w opaskach ceglanych, przekryte nadprożem odcinkowym, powyżej, jako osobny element nadświetla zamknięte odcinkowo, na 2 i 4 osi otwory okienne w opaskach ceglanych z gzymsem podokiennym, ceglany. Powyżej gzymsu kordonowego ściana ceglana, dwa otwory zamurowane

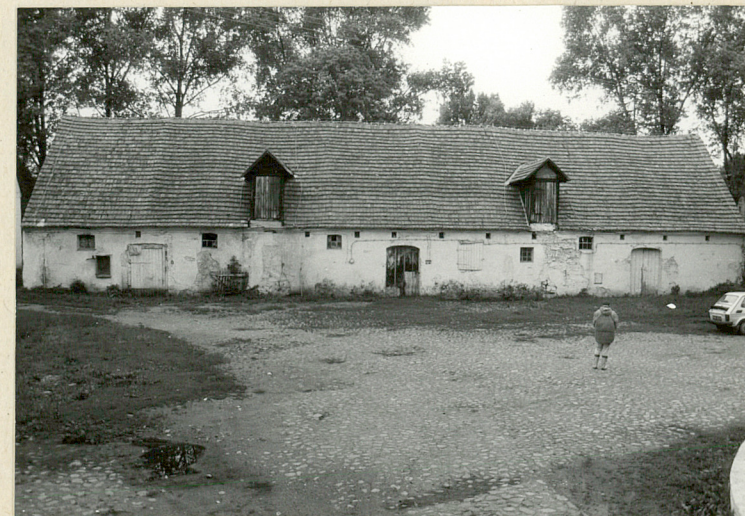
1

Elewacje: wschodnia, dziewięcioosiowa, na 1, 5, 8 osi licząc od pn. otwory drzwiowe zakończone łękiem odcinkowym, na pozostałych otwory okienne na 4 osi wtórne. Na wysokości stropu kwadratowe otwory wentylacyjne.

Stan zachowania: budynek w złym stanie technicznym

1. Elewacja wsch.
2. Elewacja zach.
3. Fragment zachowanych żłobów
4. Wnętrze- część pd.

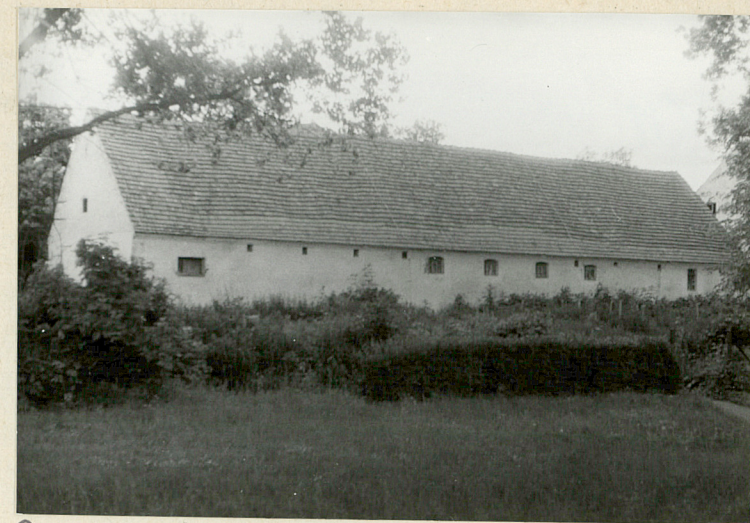
2

W połaci dachu dwie wystawki z otworami drzwiowymi. Elewacja zachodnia, sześciooosiowa, na osiach otwory okienne, na 1 i 6 licząc od pn. wtórne. Elewacje szczytowe, pn. i pd.: ślepe, tylko na wysokości poddasza małe okno.

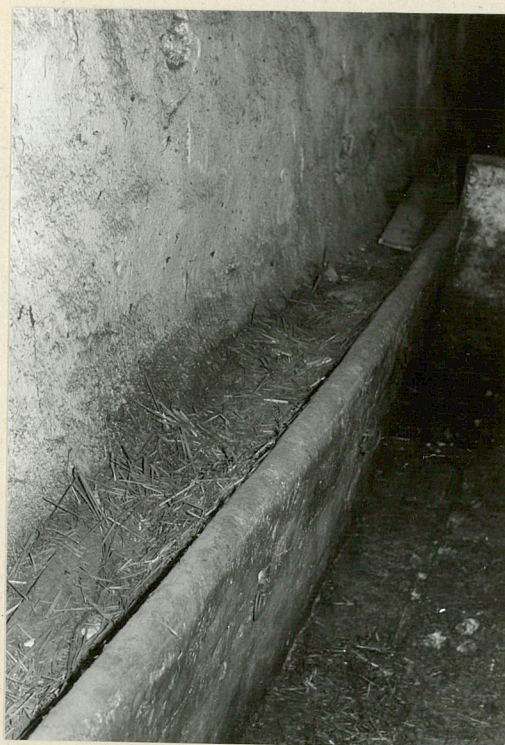
3

Wnętrze: dawne stanowiska dla koni zamienione na kojce dla świń z korytami stałymi. Zachowane ceramiczne żłoby

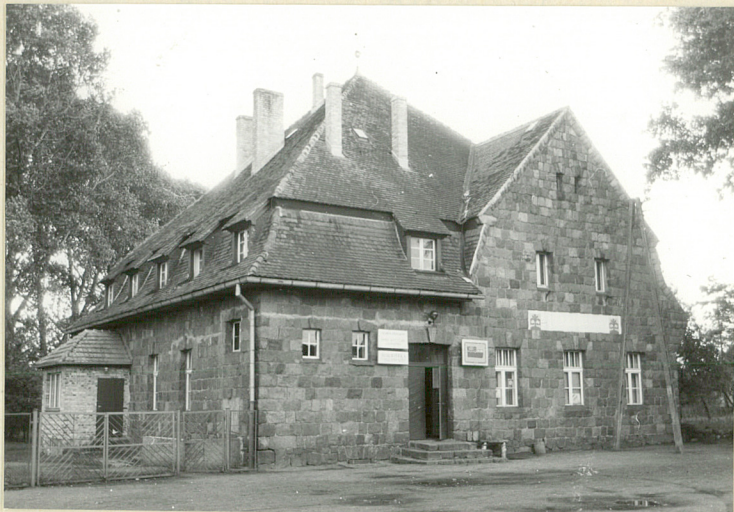
1

Elewacje: pn.: 6-osiowa, na trzech osiach, licząc od zach., otwory okienne, na czwartej otwór drzwiowy, dalej małe okna, otwory przesklepione płasko. Zachodnia część zakończona szczytem kamiennym z dwoma otworami okiennymi zach. zwieńczona wysoką połacią dachową z facjatą.

1. Dom ludowy - widok od pn.-wsch.
2. Dom ludowy - widok od pd.-wsch.
3. Datownik na szczycie dachu budynku

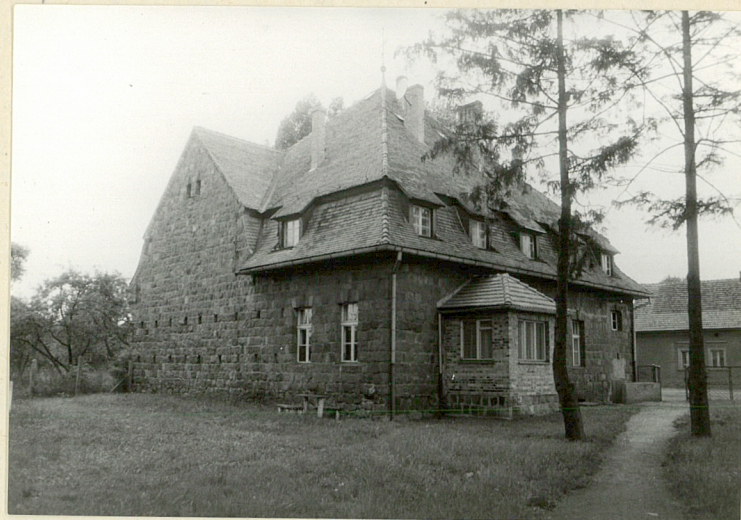
2

Elewacja wsch. : pierwotnie trzyosiowa, obecnie w części pd. dobudówka, na pozostałych dwóch osiach otwory okienne, elewacja zakończona okapem dachu, w połaci dachowej 5 facjatek. Elewacja pd.: w części wsch. dwuosiowa, na osiach otwory okienne, część zach. ślepa z wysokim szczytem. W części wsch. w połaci dachu jedna facjatka. Elewacja zachodnia: na osiach otwory okienne.
