OFICyna /STAJNIA, MASZTALARNIA, MIESZKANIA/, ob. OBORA /2/

poł. XVIII w.
XIX/XX w.

NIWISKA

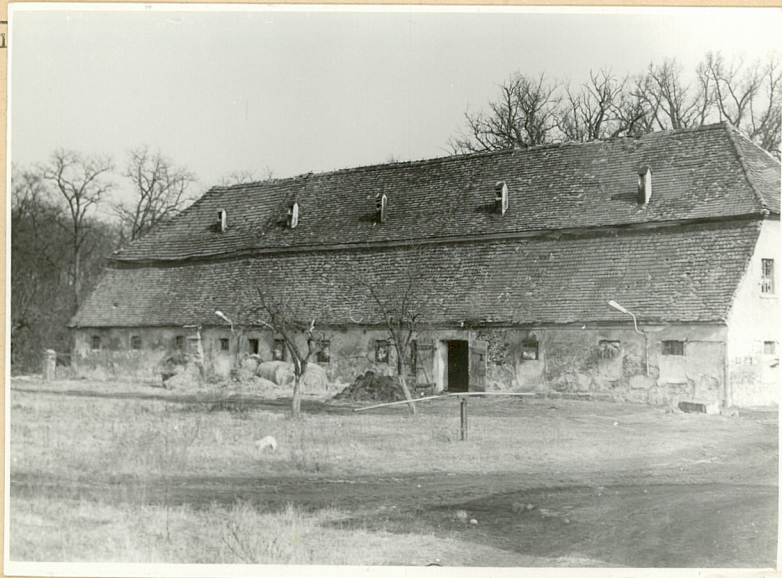
Elewacja zach. - frontowa, asymetryczna, dwa otwory drzwiowe i 11 otworów okiennych /dwa z nich w częściowo zamurowanych otworach drzwiowych/, trzy okna w pomniejszych otworach okiennych; dwa okna zamurowane; w części pn. ceglany pilaster o profilowanym kapitelu przykryty dachówkowym obdaszkiem; okap dachu wsparty na gzymsie koronującym; w połaci dachu pięć wywietrzników kominowych.

- 1.elewacja zach.
- 2.elewacja wsch.
- 3.elewacja płd.
- 4.elewacja pn.
- 6.wieżba dachowa
- 5.pilaster w el.zach.

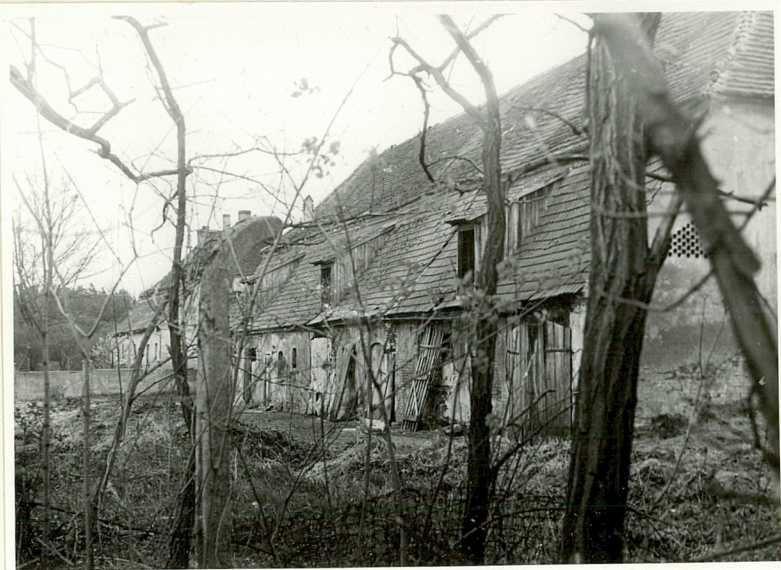
2

Elewacja wsch. - asymetryczna, pięć otworów drzwiowych /jeden częściowo zamurowany/ i siedem okien; jeden otwór drzwiowy i jeden okienny zamurowane; okap dachu na gzymsie koronującym; w mansardzie trzy facjaty symetrycznie rozmieszczone.

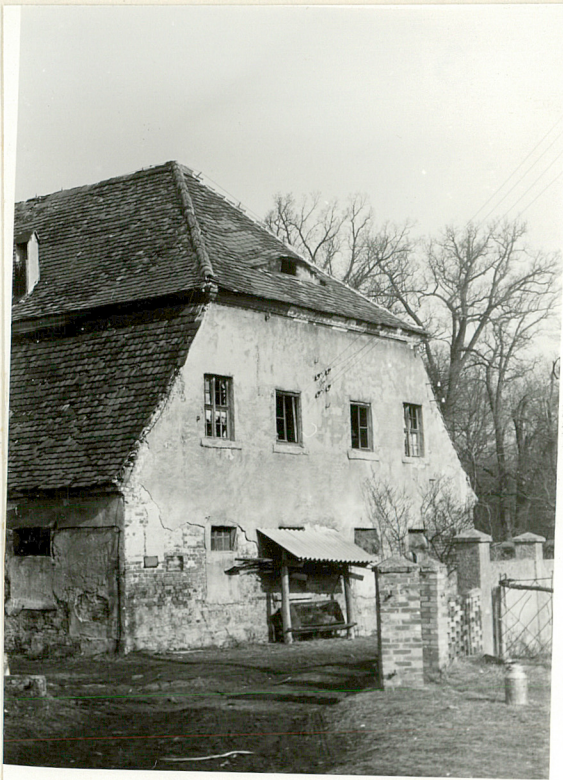
3

Elewacja pld. - szczytowa, symetryczna, czteroosiowa, okap dachu wsparty na gzymsie koronującym, w połaci dachu lukarna-wole oko.

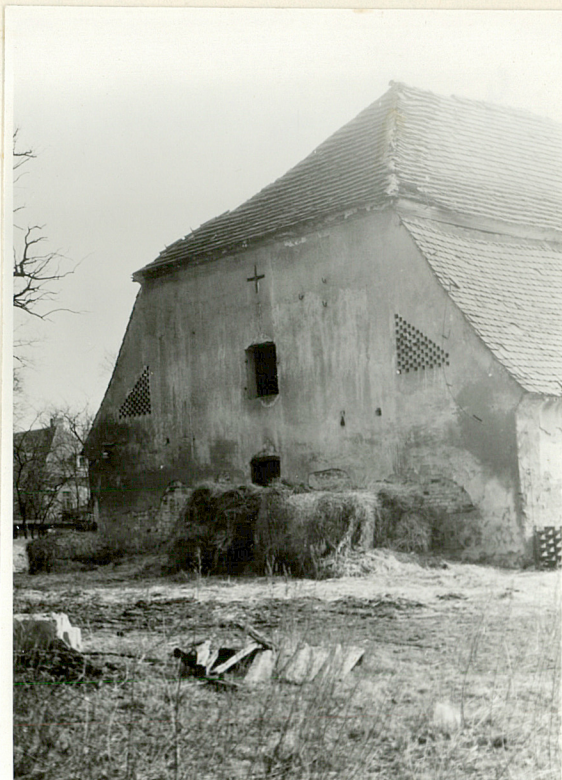
4

Elewacja pn. - szczytowa, symetryczna, jednoosiowa, po jednym otworze drzwiowym, po bokach drzwi poddasza po jednym trójkątnym otworze wentylacji poziomej szachownicowo zabudowanym cegłą; okap dachu na gzymsie koronującym; na osi budynku nad otworem drzwiowym - otwór wentylacyjny w kształcie krzyża równoramiennego.

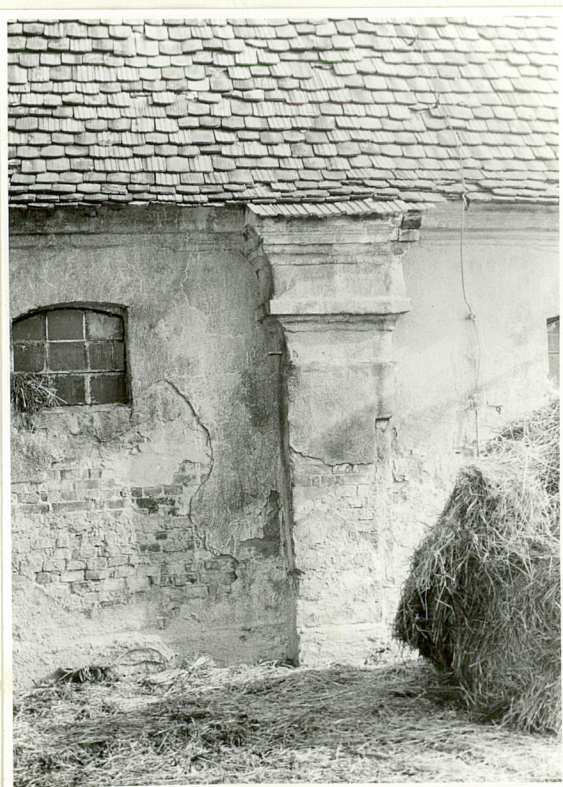
5

cznych. Budynek, mimo przebudowy, nie zatracił układu bryły charakterystycznego dla stylu barokowego. Cechy tego stylu posiada również pilaster, czy raczej filar, o nieokreślonej funkcji pierwotnej, znajdujący się w pn. części elewacji zach. Być może należy go wiązać z czytelny /od wewnątrz/ dawnym wejściem do budynku. Pilastry o podobnej formie znam z Kargowej /woj. zielonogórskie/, gdzie występują właśnie w związku z portalem wejść do oficyn pałacowych; oficyny te datowane są również na XVIII w.

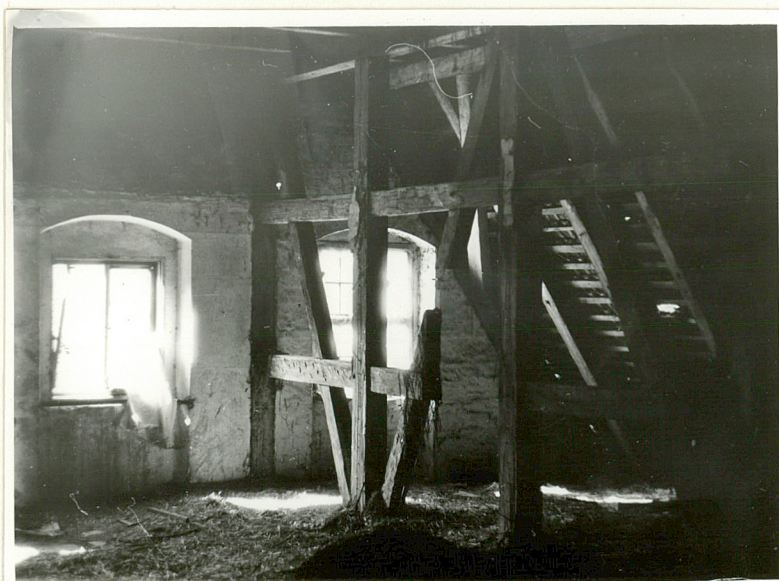
6

Wieżba dachowa-bardzo rozbudowana; jętkowa o stolcu stojącym podwójnym ze stolcem leżącym podwójnym, na tej konstrukcji powtórzony układ jętkowy o stolcu stojącym podwójnym; stolce stojące z dolnego poziomu zaopatrzone w trzy miecze, od dołu wzmocnione kleszczami i wpasowane na drewniane kołki w grubą belkę leżącą na posadzce poddasza; stolce leżące zaopatrzone w dwa dużych rozmiarów miecze wspierające płatew w części płd. poddasza płatew wzmocniona przez ukośnie ustawione belki.

Elementy więźby dachowej zniszczone przez kołatka i spuszczała-konstrukcja osłabiona.

Wymiana niektórych elementów więźby dachowej.
