KOŒCIÓŁ PARAFIALNY pw. ŒW. ANNY

XV/XVI w. ; 1839 r

SZCZANIEC

12. Autorzy, historia obiektu, określenie stylu.

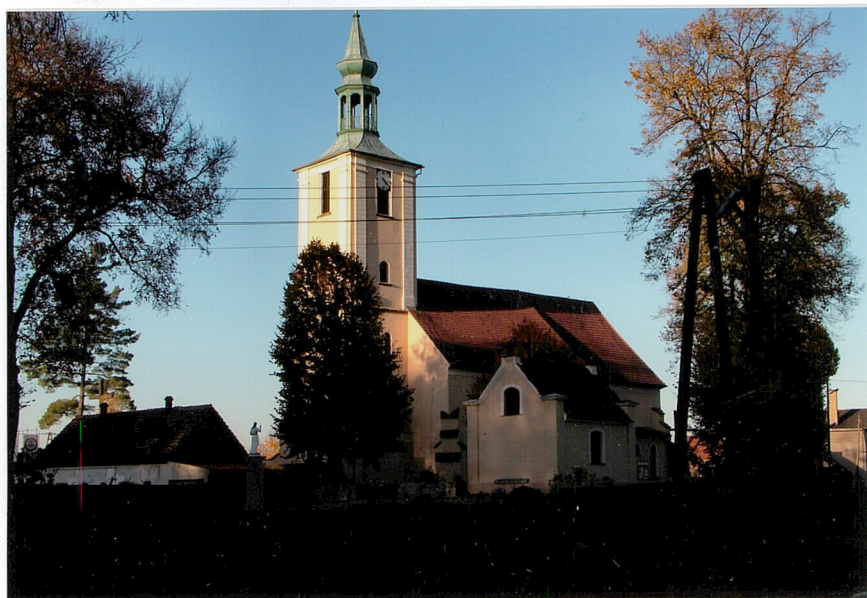
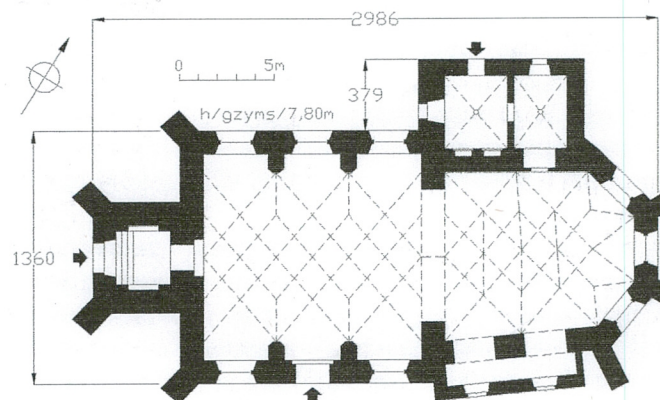
11. Zdjęcie, rzut, przekrój, sytuacja, orientacja

RZUT. Kościół orientowany, o osi pn.–pd. odchylonej nieco ku wsch. Trzyosiowa prostokątna nawa łączy się od wsch. z węższym kwadratowym prezbiterium, zamkniętym trójbocznie. Do ściany pn. prezbiterium przylega dwuprzęsłowa prostokątna zakrystia, do pd. – wąski aneks, połączony z prezbiterium parą arkadowych przejść. Oś podłużną budowli akcentuje zach. środkowa masywna kwadratowa wieża. Narożniki wieży i nawy od zach. oraz apsydy prezbiterium wsparte masywnymi ukośnymi skarpami. Nieregularności w rzucie kościoła (skrzywienie osi podłużnej prezbiterium ku pn.), są wynikiem kilku etapów budowlanych i wykorzystania w budowie murów starszej budowli.

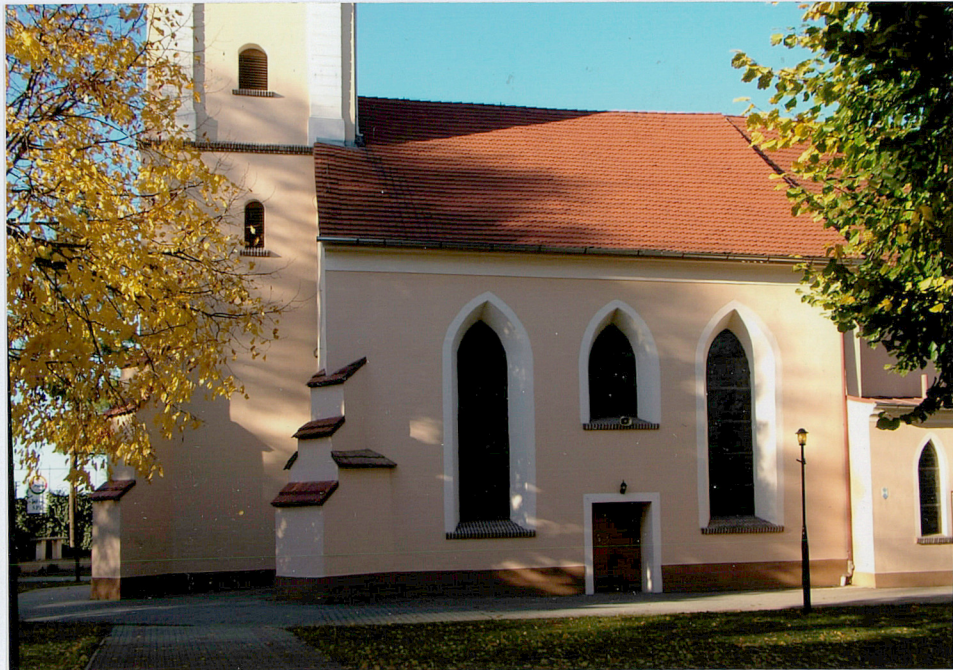
2.

Elewacja pd. – w elewacji nawy 3-osiowa, ze środkowym wejściem, nad którym skrócony otwór okienny; otwory ujednolicone, w regularnym rytmie, w opaskowych obramieniach, z ceglanymi podokiennikami; na zach. narożniku niska rozbudowana uskokowa przypora; elewacja prezbiterium widoczna w górnym fragmencie ślepej ściany, w przyziemiu przesłonięta 3-osiowym aneksem z ujednoliconymi otworami okiennymi, z których środkowy znacznie skrócony, zachowany w górnej części ostrołukowego zamknięcia; elewacje nawy i prezbiterium zwieńczone wspólnym profilowanym gzymsem, poprzedzonym gładkim pasem podgzymsovym; aneks z własnym profilowanym gzymsem; elewacja wieży cofnięta, jednoosiowa, analogiczna jak elewacja przeciwległa, z dodatkowym otworem okiennym w 3-ciej kondygnacji.

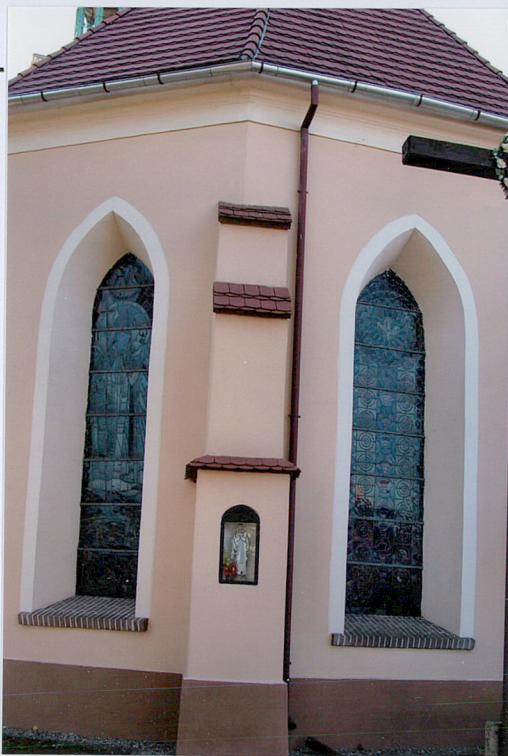
4.

Elewacja wsch. – stanowi ją trójboczna apsyda prezbiterium, artykułowana w narożnikach uskokowymi skarpami, przepruta ujednoliconymi oknami ostrołuczными na ceglanych podokiennikach, w ujęciu opaskowych tynkowych obramień; od pn. towarzyszy jej elewacja zakrystii z półkoliście zamkniętym małym wejściem strychowym w wieńczącym ją półszczycie; ślepa i gładka elewacja aneksu pd. zasłonięta przyporą;

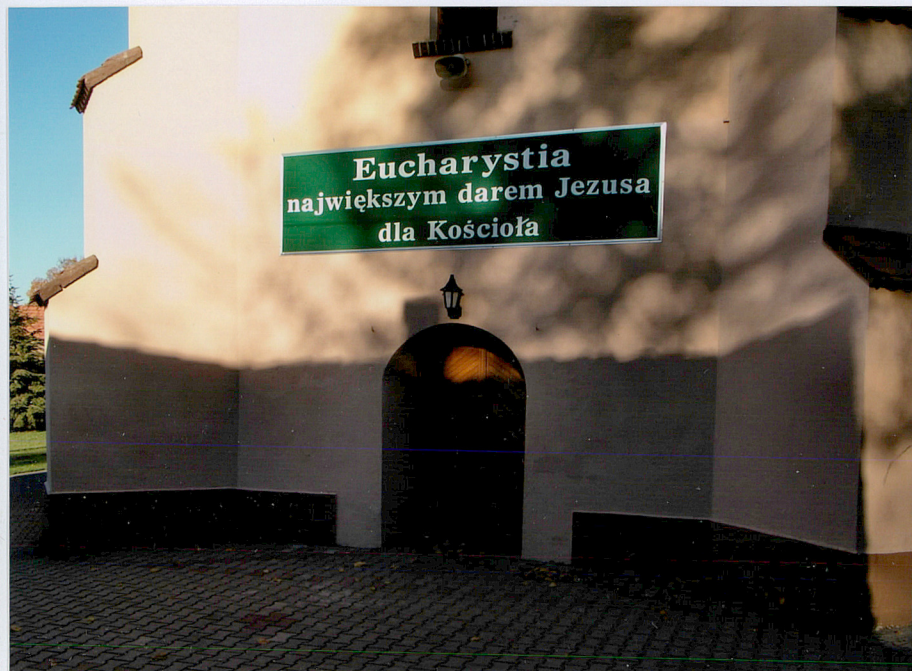
8.

Elewacja zach. – fasada – 3-częściowa; kompozycja symetryczna i dośrodkowa; część środkową stanowi mocno wyładowana wieża, z osiowym wejściem głównym; na narożnikach wieży dwuuskokowe wydane przypory, sięgające trzeciej kondygnacji wieży, przesłaniające prawie całkowicie boczne, cofnięte fragmenty elewacji korpusu; ściany wieży w trzech dolnych kondygnacjach gładkie, w elewacji frontowej rozcłonkowane tylko zamkniętymi pełnołukowo, niewielkimi otworami okiennymi; die górne kondygnacje wieży oddzielone ceglany gzymsem, wtórnie nadbudowane, z narożnikami akcentowanymi doryckimi pilastrami w wielkim porządku z boniowanymi trzonami; pilastry zwieńczone pełnym belkowaniem z pasem fryzu dekorowanym

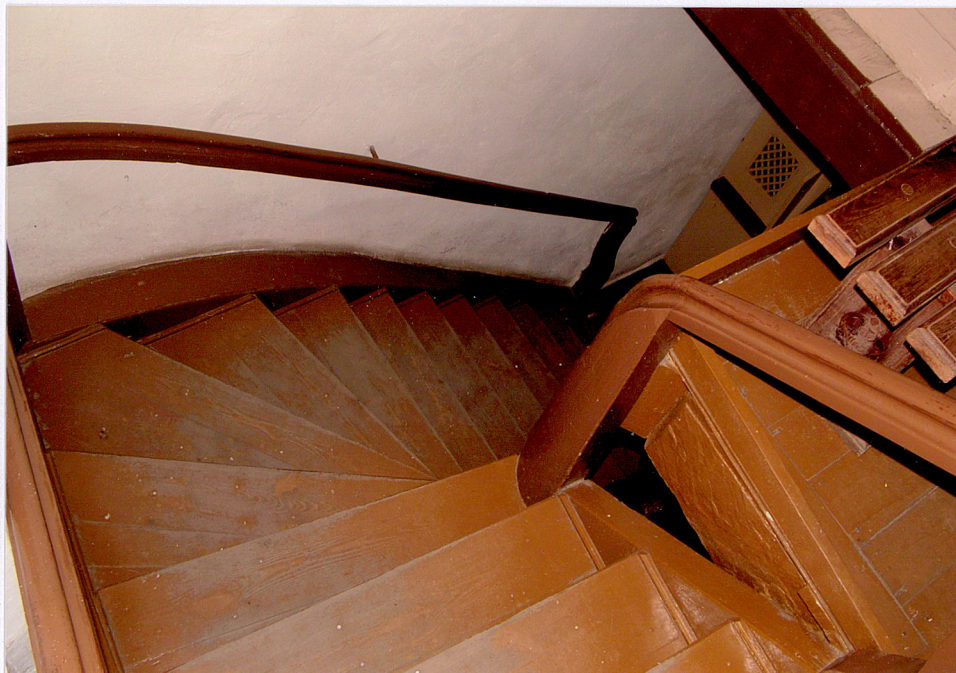
22.

Schody. Schody wewnętrzne. Na obie kondygnacje empory muzycznej prowadzą schody drewniane oparte o ściany narożnika pd.-zach. nawy – zabiegowe, policzkowe, zaopatrzone po obu stronach biegów w profilowaną poręcz wspartą na esowato wygiętych słupkach. W wieży schody drewniane drabiniaste z prostymi poręczami na słupkach.

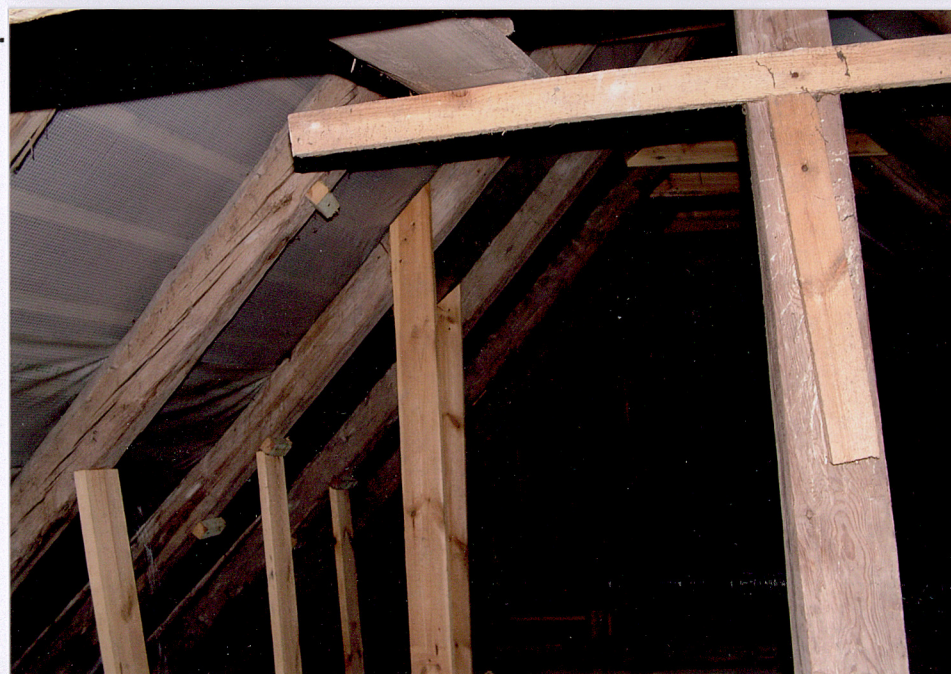
24.

Wieżba dachowa. Konstrukcja dachu drewniana; wieżba jętkowo-krokwiowa na pojedynczej ścianie stolców środkowych; liczne ślady napraw oraz uzupełnienie o współczesne elementy wzmacniające konstrukcję, m.in. zdublowanie górnych fragmentów krokwi i wsparcie krokwi w połowie długości deskami, spełniającymi funkcje stolców.

<p>20. Najpilniejsze postulaty konserwatorskie</p> <ul style="list-style-type: none"> ⇒ remont więźby dachowej — wymiana części zniszczonych elementów konstrukcyjnych, wzmocnienie konstrukcji; ⇒ uzupełnienie ubytków zaprawy w spoinach żeber sklepiennych; konserwacja kształtki ceramicznej;
