1. Obiekt KAMIENICZKA MIESZCZANSKA
 2. Czas powstania ok. 1830r
 3. Miejscowość MIEDZYZRZECZ

11. Zdjęcia, rzut, przekrój, sytuacja, orientacja

13. Opis (sytuacja, materiał i konstrukcja, rzut, bryła, elewacje, wnętrze, wyposażenie, instalacje)

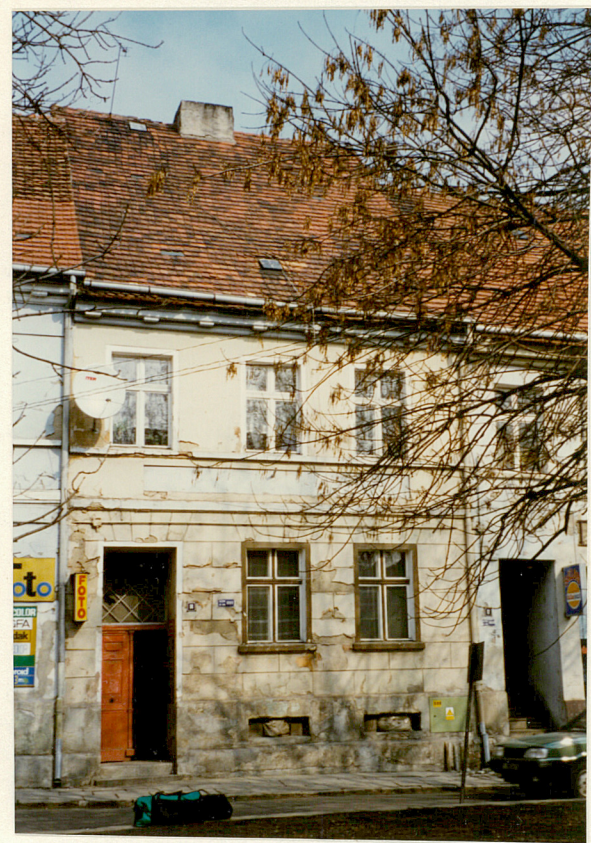
Fasada

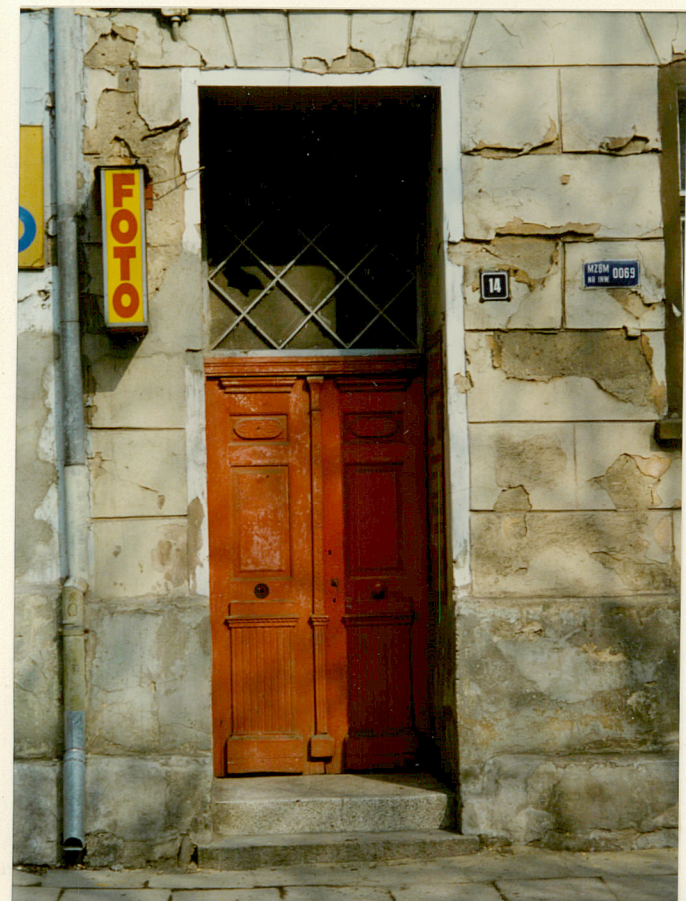
Stolarka drzwi. Oryginalna stolarka zachowana w wejściu w fasadzie. Są to drzwi drewniane, dwuskrzydłowe z nadświetlem. Skrzydła podzielone płycinami ozdobionymi w dolnej partii kanelowaniem a w górnej części reliefową dekoracją z motywami kwiatów. Pośrodku listwa przymykowa w formie kolumnienki ozdobionej reliefem. Klamki i szyldziku brak. Na prawym skrzydle zachowana jedna mosiężna gałka. Wysokie nadświetle podzielone jest rombowo wąskimi szczeblinkami. Drzwi wewnętrzne zróżnicowane; jedno i dwuskrzydłowe. W sieni w połowie przeszklone, płycinowe. W mieszkaniach drzwi jednoskrzydłowe dzielone prostymi płycinami wtórne w stosunku do czasu budowy domu.

Wejście główne w fasadzie

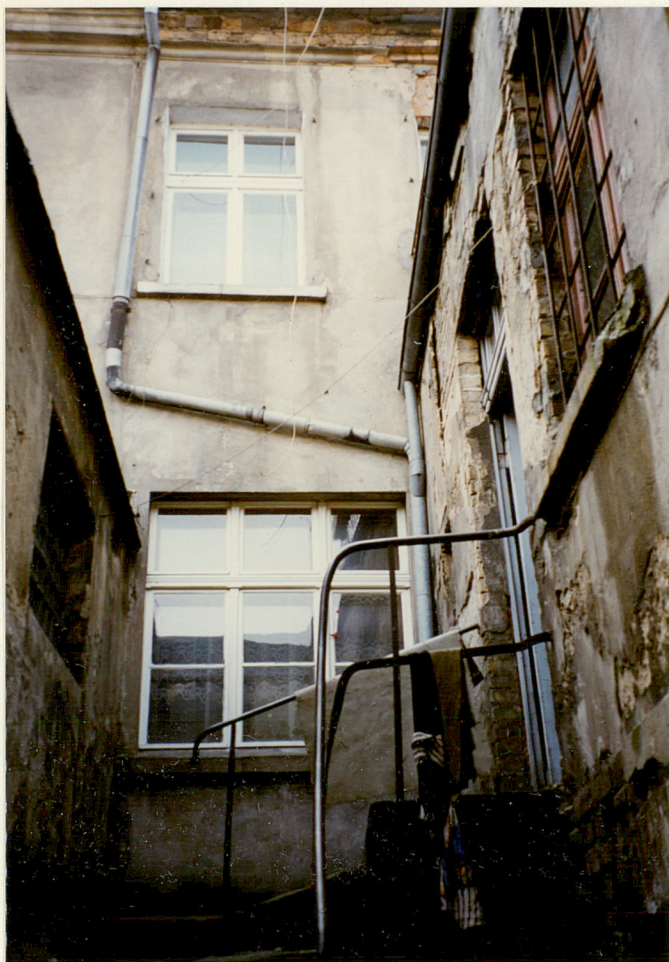
19. stan zachowania (fundamenty, ściany zewnętrzne, ściany wewnętrzne, sklepienia, stropy konstrukcje dachowe, pokrycie dachu, wyposażenie i instalacje)
Stan zachowania kamieniczki jest średni. Mury obwodowe zachowane w stanie dobrym, poza tynkami, które są silnie zawilgocone, złuszczone z ubytkami. Na elewacji podwórzowej występują duże ubytki tynków na gzymsie wieńczącym. Tu również cegła jest zmurszała z ubytkami. Mury w piwnicach są zawilgocone i zagrzybione a wnętrza bardzo zaniedbane z dużymi ubytkami tynków. Komin jest mocno spękany. Deski podłogowe na poddaszu są przegniłe. W pokryciu dachu występują ubytki i nieszczelności. Stolarka drzwi głównych i schodów jest silnie przemalowana, rozsznita. Stolarka okien nieszczelna, częściowo wypaczona. W oknach piwnic stolarki brakuje. Bardzo zniszczone są również elewacje oficyny i budynków gospodarczych.

fragment elewacji podwórzowej

20. Najpilniejsze postulaty konserwatorskie
Kamieniczka wymaga generalnego remontu. W pierwszym rzędzie wymiany pokrycia dachu i remontu więźby dachowej. Następnie konieczne jest osuszenie murów piwnic i przyziemia oraz częściowa wymiana tynków na fasadzie i elewacji podwórzowej. Przy nowym tynkowaniu elewacji konieczne jest odtworzenie wszystkich detali architektonicznych, bońnicowania, opasek okiennych oraz gzymsów. Stolarkę drzwi w fasadzie i schody należy oczyścić, uzupełnić ubytki i zaizolować. Zabudowę przy elewacji północnej należy pozostawić remontując cały kompleks łącznie z uporządkowaniem podwórza.

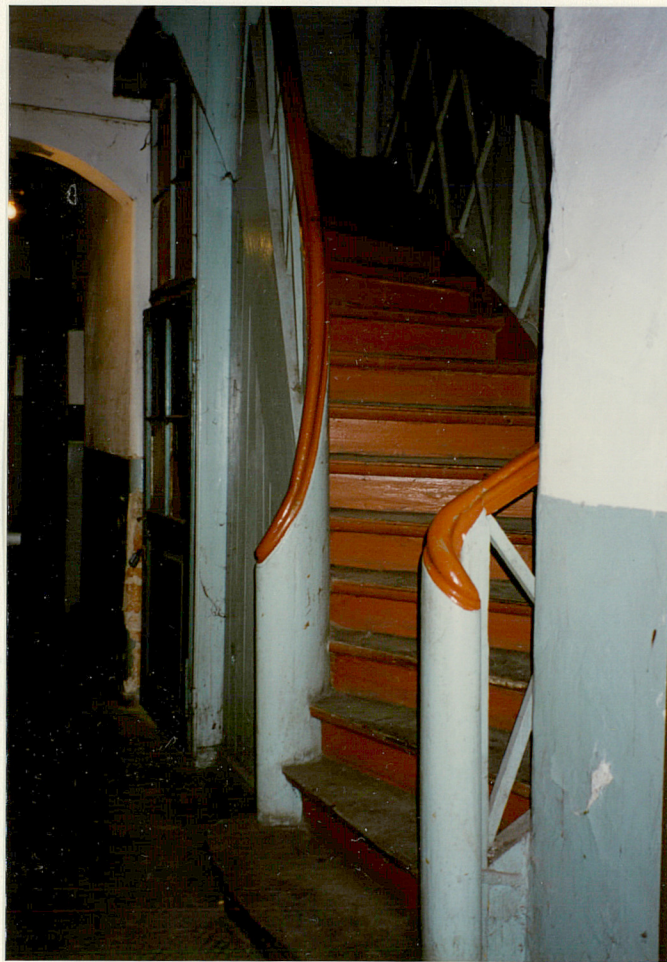
Dach i więźba dachowa. Dom przykryty jest dachem dwuspadowym. Więźba dachowa drewniana o konstrukcji krokwiowo-jętkowej z dwoma rzędami słupów, na których oparte są belki wspierające krokwie. Dach pokryty jest dachówką ceramiczną - karpiówką ułożoną w koronkę. Pośrodku poddasza usytuowany jest potężny komin butelkowy. W kominie po stronie północnej na dolnym poziomie poddasza znajduje się oryginalna wędzarnia a obok dwa pomieszczenia wydzielone drewnianymi przepierzeniami. Od wsch. i zachodu na poddaszu ściany ogniowe ceglane, otynkowane. Schody. Przed wejściem w fasadzie dwa stopnie. Jeden z płyty granitowej, jeden z lastryko. Schody zewnętrzne przyoficynie betonowe z prostą, metalową balustradą. Schody wewnętrzne w sieni drewniane, jednobiegowe z oryginalną konstrukcją, słupami i balustradą wypełnioną szczeblinkami ułożonymi w romby. W piwnicy schody ceglane zalane betonem.

klatka schodowa w sieni

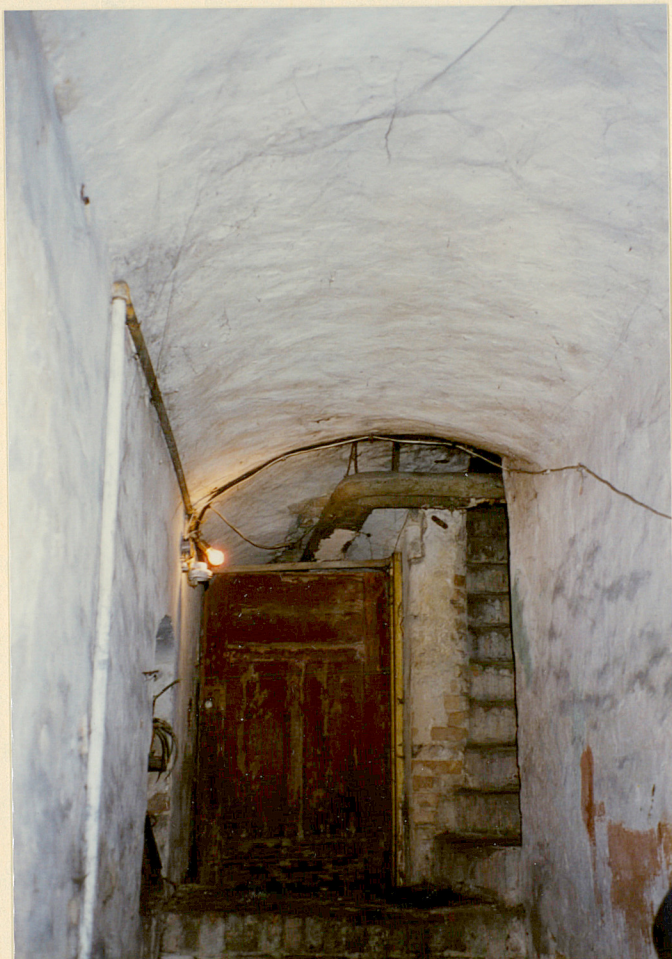
Sklepienia i stropy. Wnętrza piwnic przykryte są ceglanyimi sklepieniami odcinkowymi. Nad parterem i I piętrem stropy drewniane, belkowe z podsufitką, otynkowane tynkami wapiennymi.

Schody i korytarz w piwnicach.

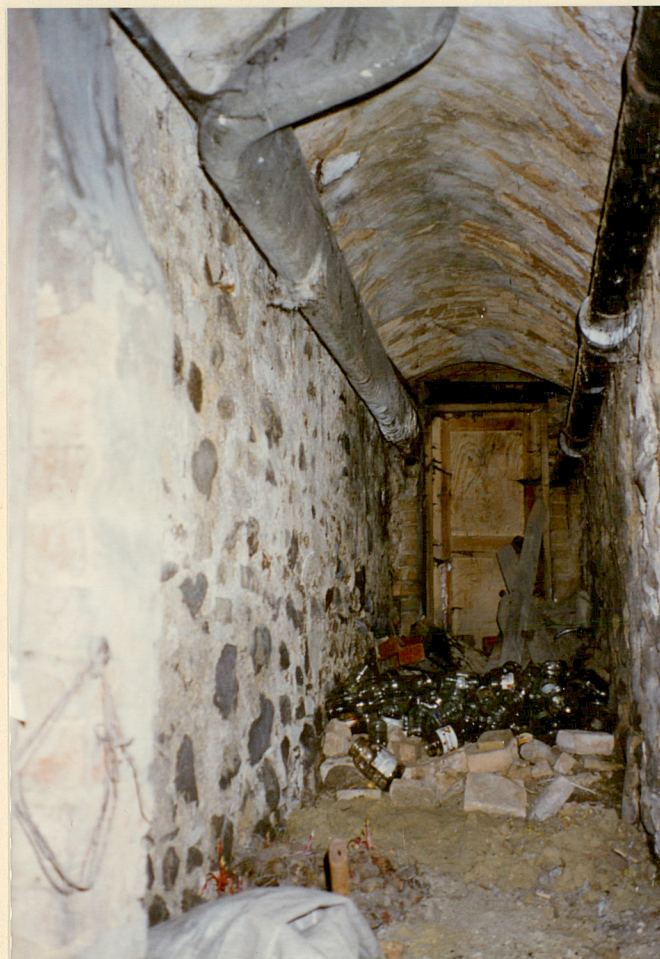
Piwnica pod oficyną

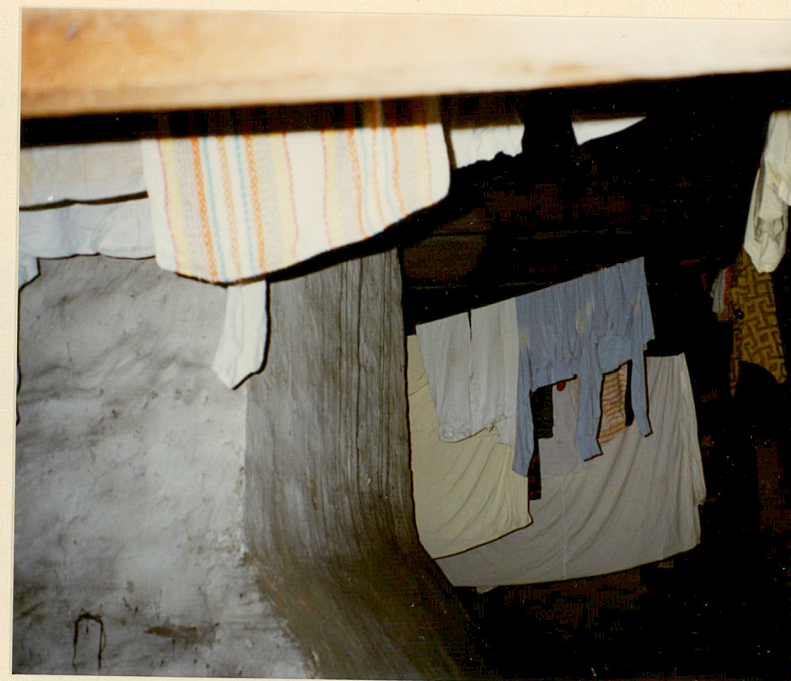
Fragment komina na poddaszu
