451/8 O B O R A OB.STODOŁA 7

pocz. XX w.

S I E C I E B O R Z Y C E

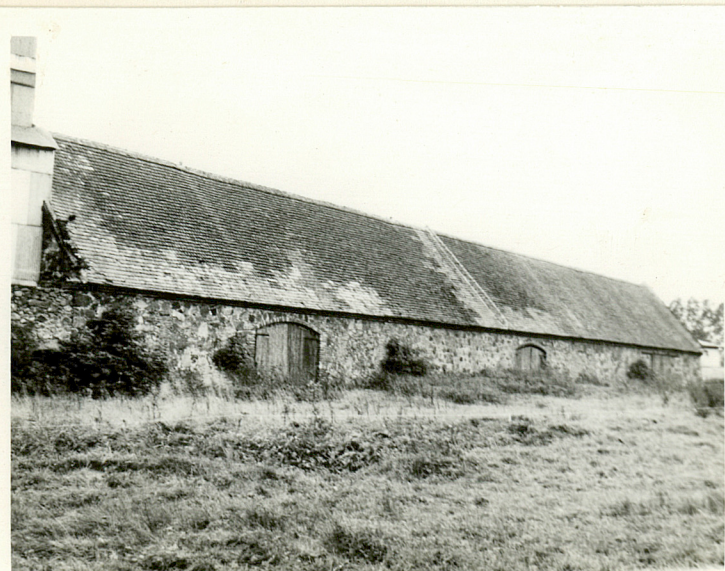
11. Zdjęcia. rzut, przekrój, sytuacja, orientacja

Budynek stodołny zamyka północną pierzeję podwórza. Wzniesiony z kamienia. Więźba dachowa drewniana. Dach dwuspadowy, kryty dachówką. Obiekt założony na planie prostokąta, złamanego w 1/4 długości, o wym. 80 m x 10 m, parterowy. W części złamanej współcześnie przebudowany. Pierwotnie pełnił funkcję obory. Podłogą jest klepisko. Obiekt 4 osiowy, osie wyznaczają otwory drzwiowe. Obiekt posiada instalację elektryczną.

14. Kubatura	15. Powierzchnia użytkowa	16. Przeznaczenie pierwotne	17. Użytkowanie obecne
6400 m ³	800 m ²	obora	stodoła
18. Prace budowlane i konserwatorskie, ich przebieg i dokumentacja		19. stan zachowania (fundamenty, ściany zewnętrzne, ściany wewnętrzne, sklepienia, stropy, konstrukcje dachowe, pokrycie dachu, wyposażenie i instalacje)	
		dobry.	
		20. Najpilniejsze postulaty konserwatorskie
