1. Obiekt

K A P L I C A p.w. Najdroższej Krwi Pana Jezusa

1934 rok

3. Miejscowość W I L E N K O

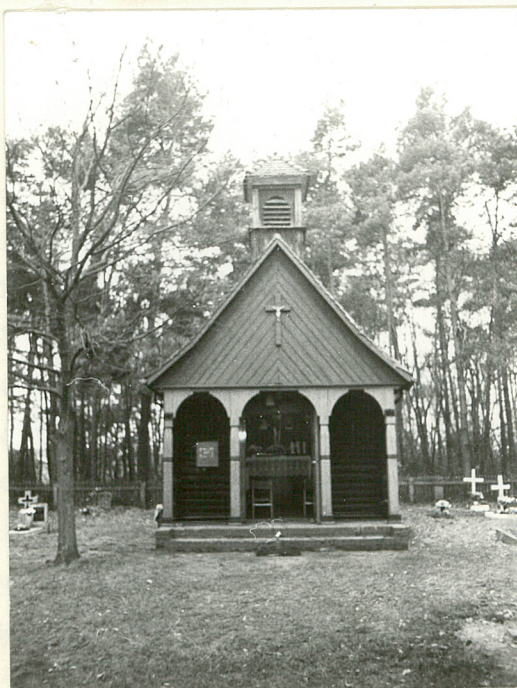
11. Zdjęcia, rzut, przekrój, sytuacja, orientacja

Kaplica wzniesiona została na rzucie prostokąta o wymiarach 7,30m x 4,50m.

Na wysokiej ceglanej podmurówce wykonano drewnianą konstrukcję ścian z bali w układzie zrębowym. Całość przekrywa dach dwuspadowy pokryty dachówką ceramiczną karpiówką. Od strony frontowej zadaszenie przesunięte jest na szerokość ok. 2 m tworząc podcień poprzedzający wejście główne do kaplicy. Wsparty jest ona na czterech drewnianych słupach z prostą dekoracją snycerską. Wejście poprzedzają dwa ceglane stopnie na całej szerokości fasady. Bryłę kaplicy wzbogaca sygnaturka wieżyczki przekrytej namiotowym daszkiem /krytym dachówką karpiówką/. Jest ona na kalenicy dachu przy jego zachodnim skraju, bezpośrednio nad wejściem. Wieżyczka jest drewniana, na rzucie kwadratu, od zewnątrz oszalowana. Szalunek występuje ponadto w szczycie wschodnim i zachodnim kaplicy. Wejście główne umieszczono na osi od strony zachodniej, zachowane drzwi dwuskrzydłowe, klepkowe z okuciami stanowią oryginalne wyposażenie obiektu. Kaplicę doświetlają otwory okienne w jej bocznych ścianach, w których osadzono po trzy kwadratowe okienka, zdobione krzyżującymi się diagonalnie szprosami /stanowią one pierwotne wyposażenie obiektu/. We wnętrzu zachowała się ceglana posadzka oraz krucyfiks na ścianie wschodniej.

20. Najpilniejsze postulaty konserwatorskie Poddać konserwacji drewniane elementy ^{konstrukcyjne} obiektu stosując preparaty owadobójcze. Wymienić rynny i rury spustowe, wykonać nowe pokrycie dachu z dachówki ceramicznej karpiówki.
