1. Obiekt

KOŚCIÓŁ filialny p.w. św. Henryka

3. Miejscowość

KUPIENINO

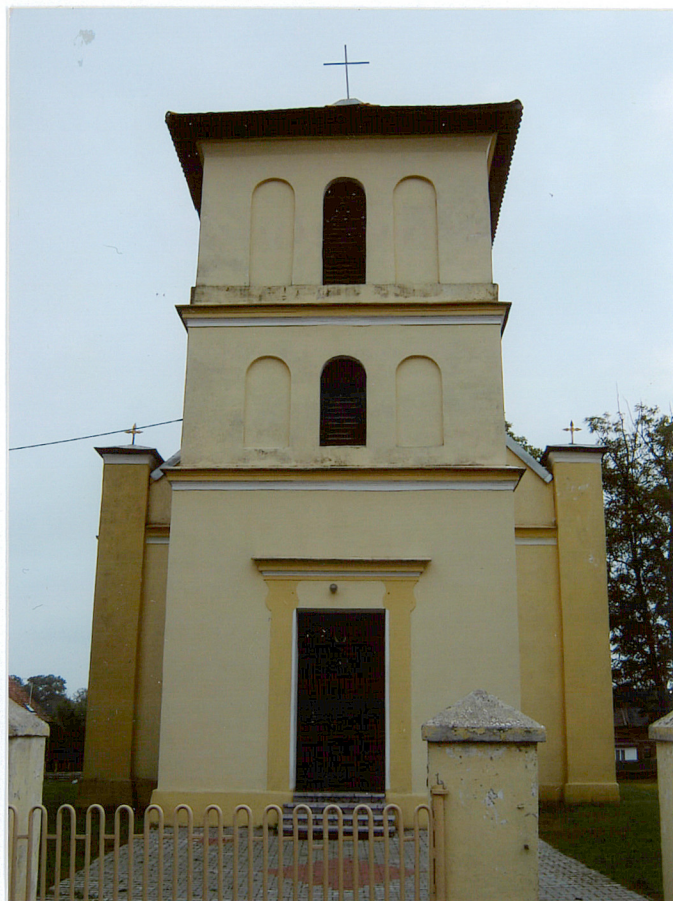
**Elewacja frontowa (zachodnia):** narożniki w formie pseudofilarów zwieńczonych daszkami, gzyms między kondygnacją i trójkątnym szczytem, z wieżą na osi środkowej. Wieża w dolnej części jednoosiowa (wejście główne ujęte w portal), dwie wyższe kondygnacje – trójosiowe: na osi środkowej okno zamknięte łukiem pełnym, flankowane blendami również zamkniętymi łukiem pełnym. Kondygnacje wieży dzieli gzyms.

1. Elewacja południowa z wejściem bocznym.
2. Elewacja zachodnia z wieżą i głównym wejściem.
3. Elewacja północna.
4. Widok na elewację wschodnią i północną.
5. Widok na część prezbiterialną.
6. Widok na emporę chórową.
7. Fragment empory chórowej.
8. Główne drzwi wejściowe, widok z zewnątrz.
9. Główne drzwi wejściowe, widok od wewnątrz.
10. Drzwi wewnętrzne, widok z kruchty.
11. Drzwi w elewacji południowej, widok z zewnątrz.
12. Drzwi boczne, widok od wewnątrz kościoła.
- 13.-14. Przykłady nowej stolarki okiennej.
15. Klatka schodowa w kruchcie.
16. Drzwi prowadzące na emporę chórową.
17. Schody prowadzące na wyższe kondygnacje wieży.
18. Otwór okienny na drugiej kondygnacji wieży.
19. Fragment stropu w drugiej kondygnacji wieży.
20. Próg w przejściu między podestem schodów, a emporą.

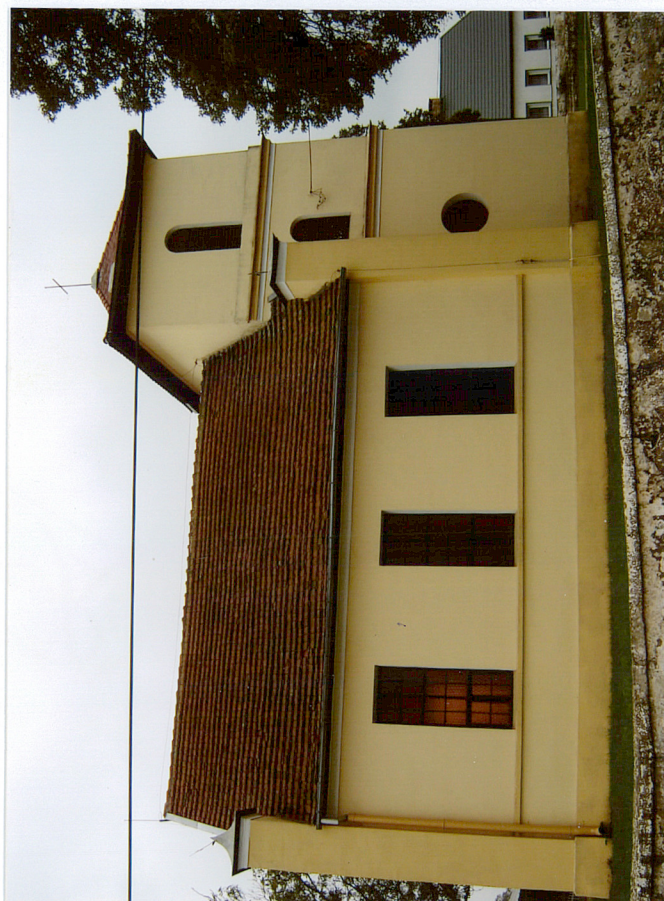
3.

*Elewacja boczna (północna):* 3-osiowa, z narożnikami w formie pseudofilarów, na osiach otwory okienne, gzyms podokienny na całej długości elewacji. Gzyms koronujący.

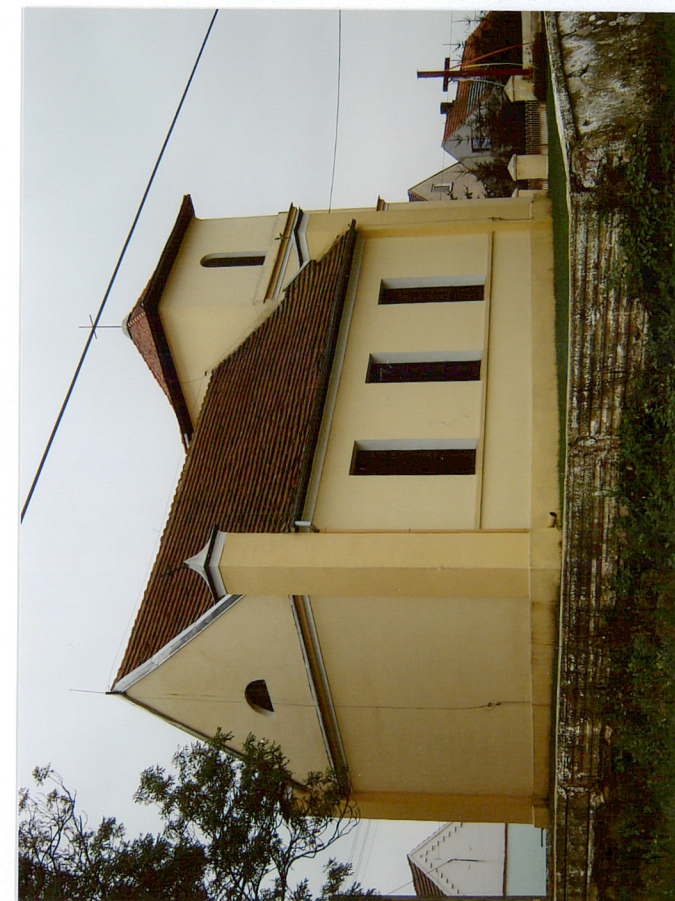
4.

**Elewacja tylna (wschodnia):** z pseudofilarami na narożach, jednokondygnacyjna, oddzielona gzymsem od trójkątnego szczytu. W szczycie półkoliste okienko.

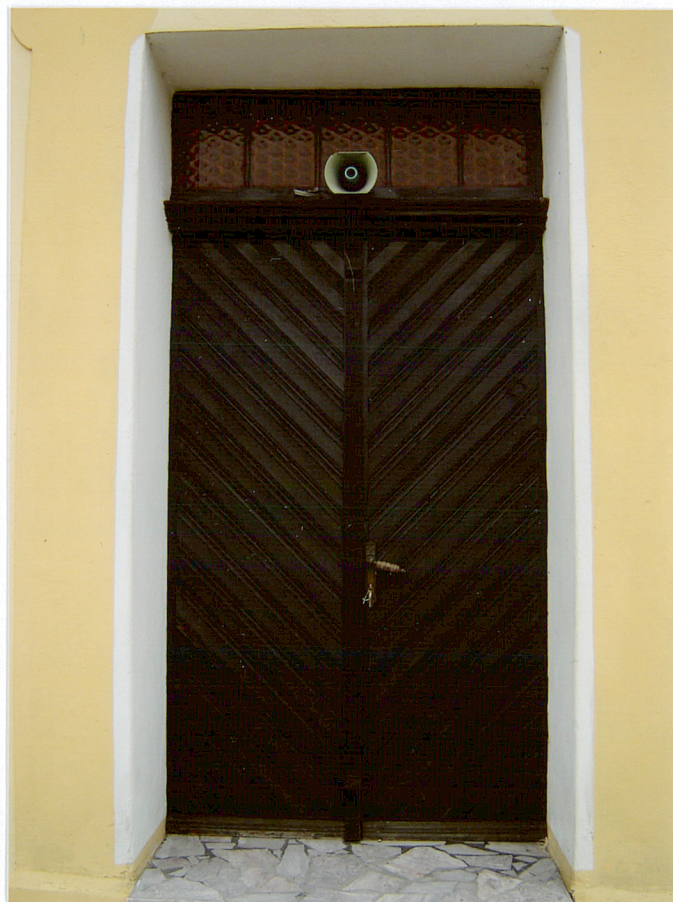
8.

**Stolarka drzwi:** wymieniona na nową drewnianą, naśladującą historyczną.
