1. Obiekt

R A T U S Z

1. Miejscowość SWIEBODZIN	4. Obiekt (nazwa jak w karcie) R A T U S Z	5. Zawartość wkładki cd. pkt.12. historia obiektu c.d.pkt.13 opis obiektu
2. Gmina w.m.		
3. Województwo zielonogórskie

1. Miejscowość..... <u>SWIEBODZIN</u>	4. Obiekt (nazwa jak w karcie) <u>R A T U S Z</u>	5. Zawartość wkładki (nazwa materiału uzupełniającego) <u>dokumentacja fotograficzna</u>
2. Gmina..... <u>J.W.</u>		
3. Województwo..... <u>zielenogórskie</u>

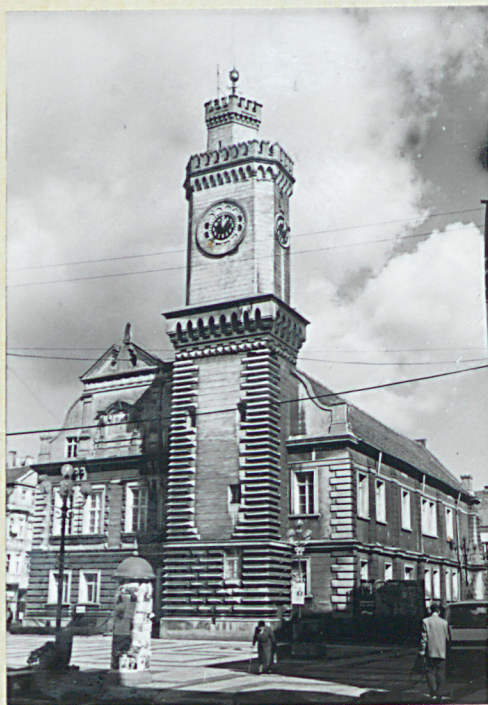
Ratusz zajmuje centralną powierzchnię placu rynkowego (obecnie plac Obroć Pokoju) usytuowanego w centrum otoczonego niegdyś murami, lokacyjne go założenia Swiebodzina. Gmach ratusza przesunięty nieco ku południowej pierzei rynku, skierowany elewacją wieżową ku zachodowi, w całości podpiwniczony, murowany, wolnostojący.

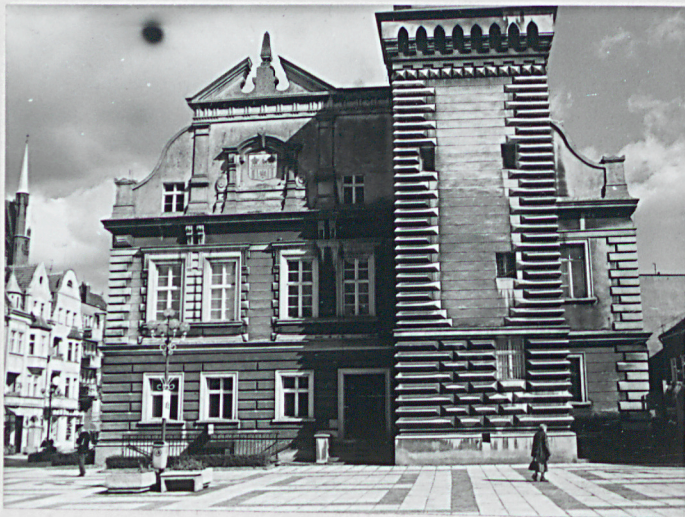
2

1. Widok na ratusz w Swiebodzinie od strony południowo-zachodniej
2. Elewacja zachodnia - frontowa ratusza
3. Elewacja wschodnia ratusza
4. Elewacja północna ratusza
5. Elewacja południowa ratusza
6. Elewacja południowa ratusza - fragment
7. Widok na ratusz od strony północno-wschodniej
8. Wieża ratuszowa
9. Herb miasta w partii szczytowej elewacji zachodniej

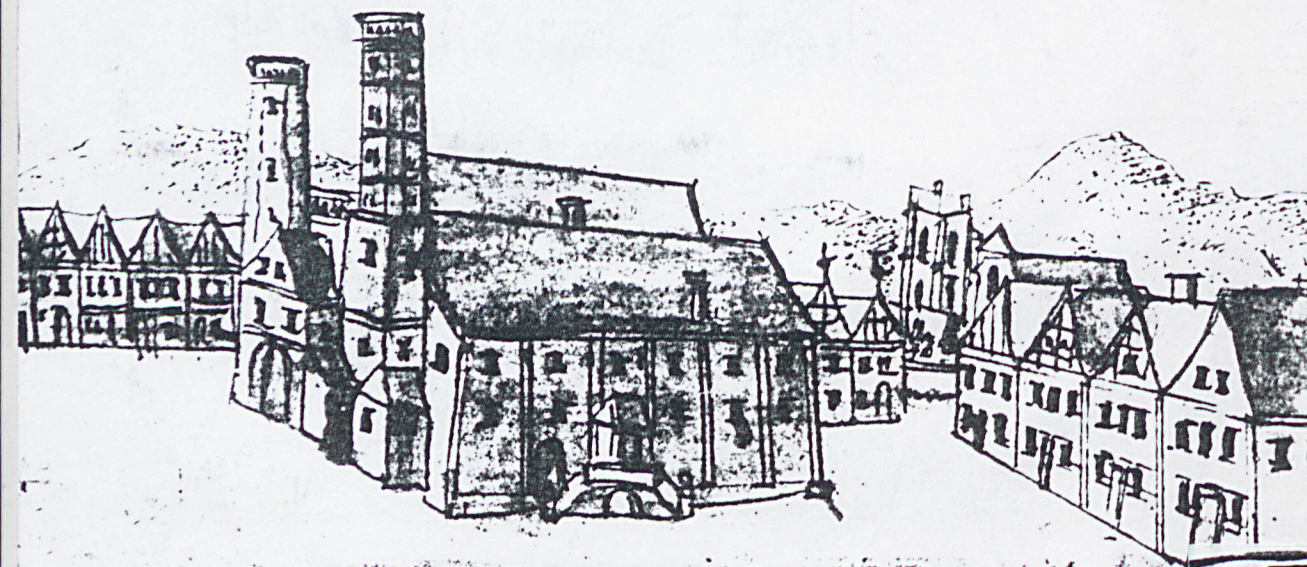
G

Rathaus in Schwibbusen

- F. Rathaus w Swiebodzinie - rys. F.B.Werner, ok. 1750 r.
- G. Rathaus w Swiebodzinie - fr. ryc. J. Brauna, między 1572-1618
- H. Panorama Swiebodzina - rys. F.B.Werner, ok. 1750r.
- I. Swiebodzin i okolice - mapa z 1896 r.
- J. Braun - Widok Swiebodzina z lotu ptaka. ryc. między 1572-1618
- K. F.B.Werner - Widok Swiebodzina z lotu ptaka, rys. ok. 1750 r.

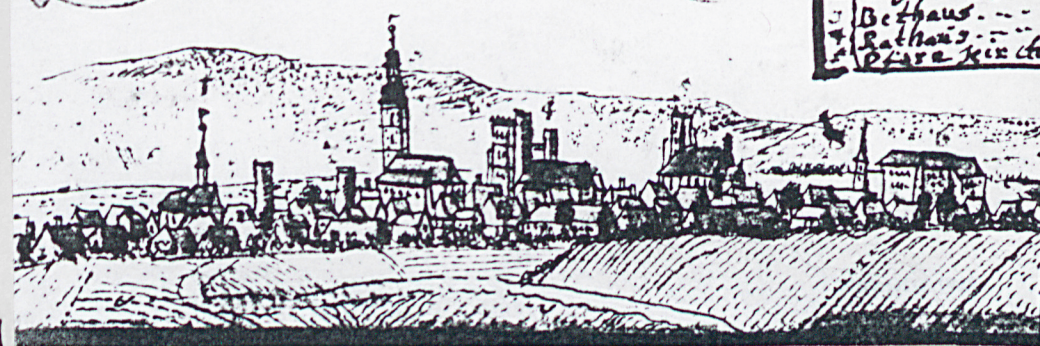
H

Schwibbusen in prospect.

*Begrabskirche
Langebrunnen
Bethaus
Rathaus
Pfarrkirche*
