DWÓR, ob. DOM MIESZKALNY /1/  
w zespole dworsko - parkowym

XVI w., 1 poł. XIX w.

CHEŁMEK

1. Miejscowość <b>CHEŁMEK</b>	2. Obiekt (nazwa jak w karcie) <b>DWÓR /1/</b>	3. Zawartość wkładki (nazwa obiektu lub materiału uzupełniającego) <b>c.d.p. 13, opis fotografii</b>
----------------------------------	---	---

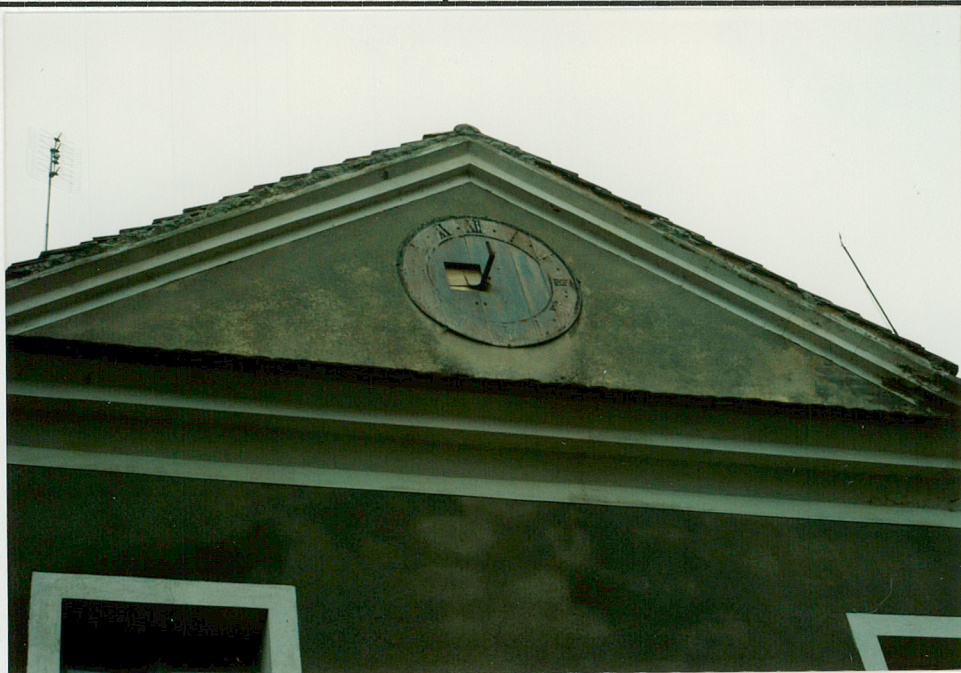
2

**FOTOGRAFIE** 1.elewacja północna; 2.przycółek w elewacji północnej; 3.elewacja południowa - część wschodnia; 4.elewacja południowa - część zachodnia; 5.elewacja zachodnia; 6.elewacja wschodnia; 7.okno w elewacji zachodniej; 8.wejście w elewacji zachodniej; 9.wejście główne w elewacji północnej; 10.wejście boczne w elewacji północnej; 11.wnętrze - hall ze schodami na piętro; 12.drzwi do mieszkania we wschodniej części piętra; 13.wnętrze, piętro - drzwi oddzielające się od korytarza; 14.balustrada w sieni na piętrze; 15.poddasze - widok ogólny; 16. więźba dachowa - zastrzały łączące poszczególne stolce; 17. zegar słoneczny w narożniku ryzalitu.

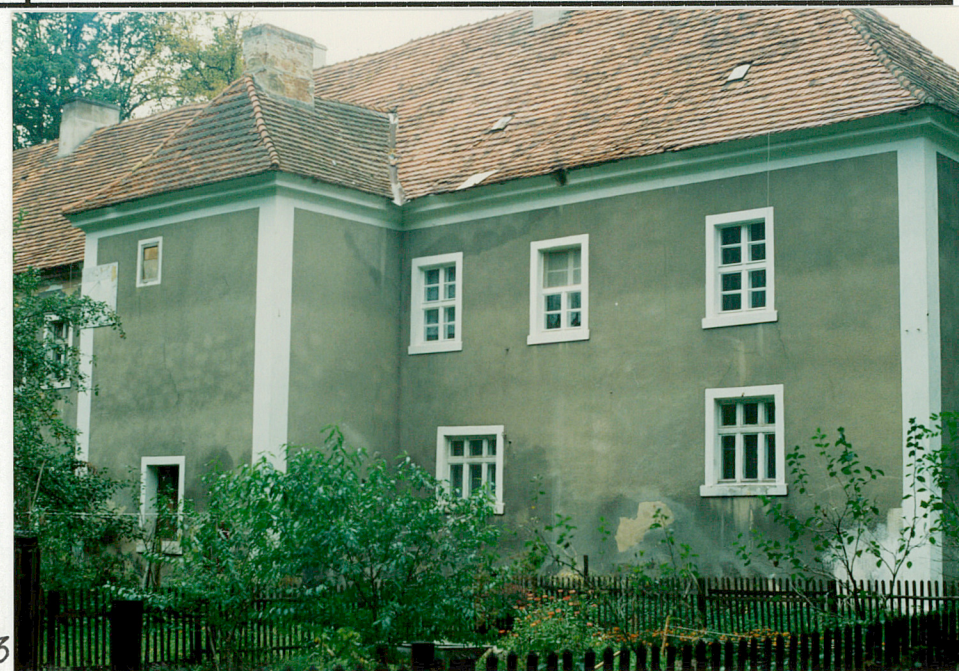
3

**elewacja południowa** - tylna, asymetryczna, rozbita asymetrycznie usytuowanym ryzalitem; na parterze 12 otworów okiennych / w tym jedno okno w ryzalicie, jedno skrajne od zachodu częściowo zamurowane/, na piętrze 11 okien, blenda okienna i niewielki otwór usytuowany w ryzalicie; elewacja zwieńczona gzymsem koronującym, narożniki ryzalitu i elewacji flankowane listwami wyrobionymi w tynku; w ryzalicie narożny zegar słoneczny;

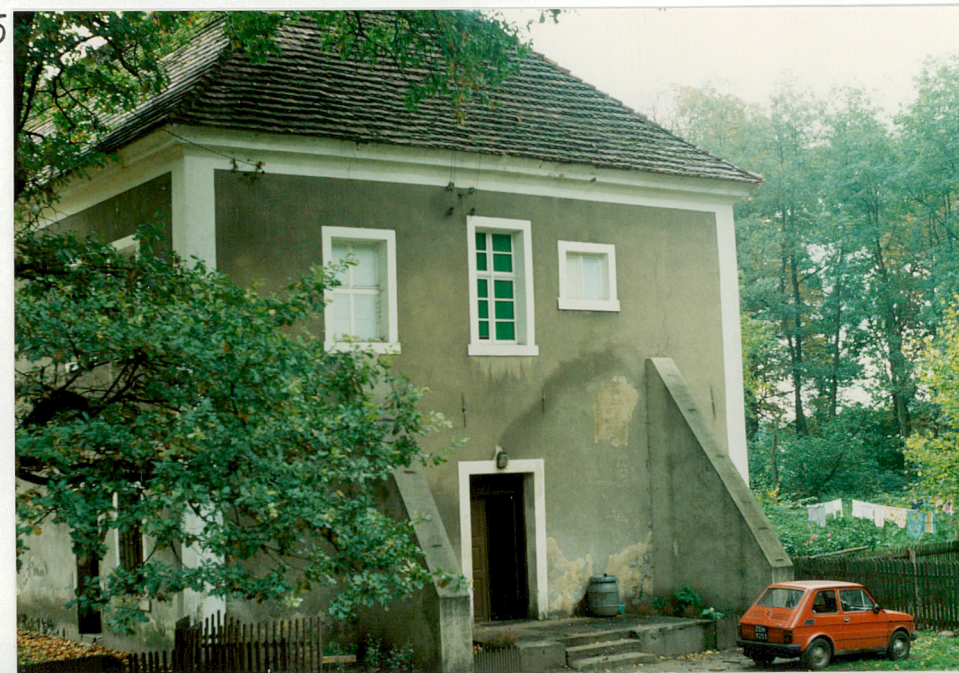
5

**elewacja zachodnia** - szczytowa, symetryczna, na parterze otwór drzwiowy poprzedzony podestem ze schodami, na piętrze trzy okna różnych rozmiarów, elewacja zwieńczona gzymsem i flankowana listwami; detale malowane białą farbą; do ściany przystawione dwie przypory;

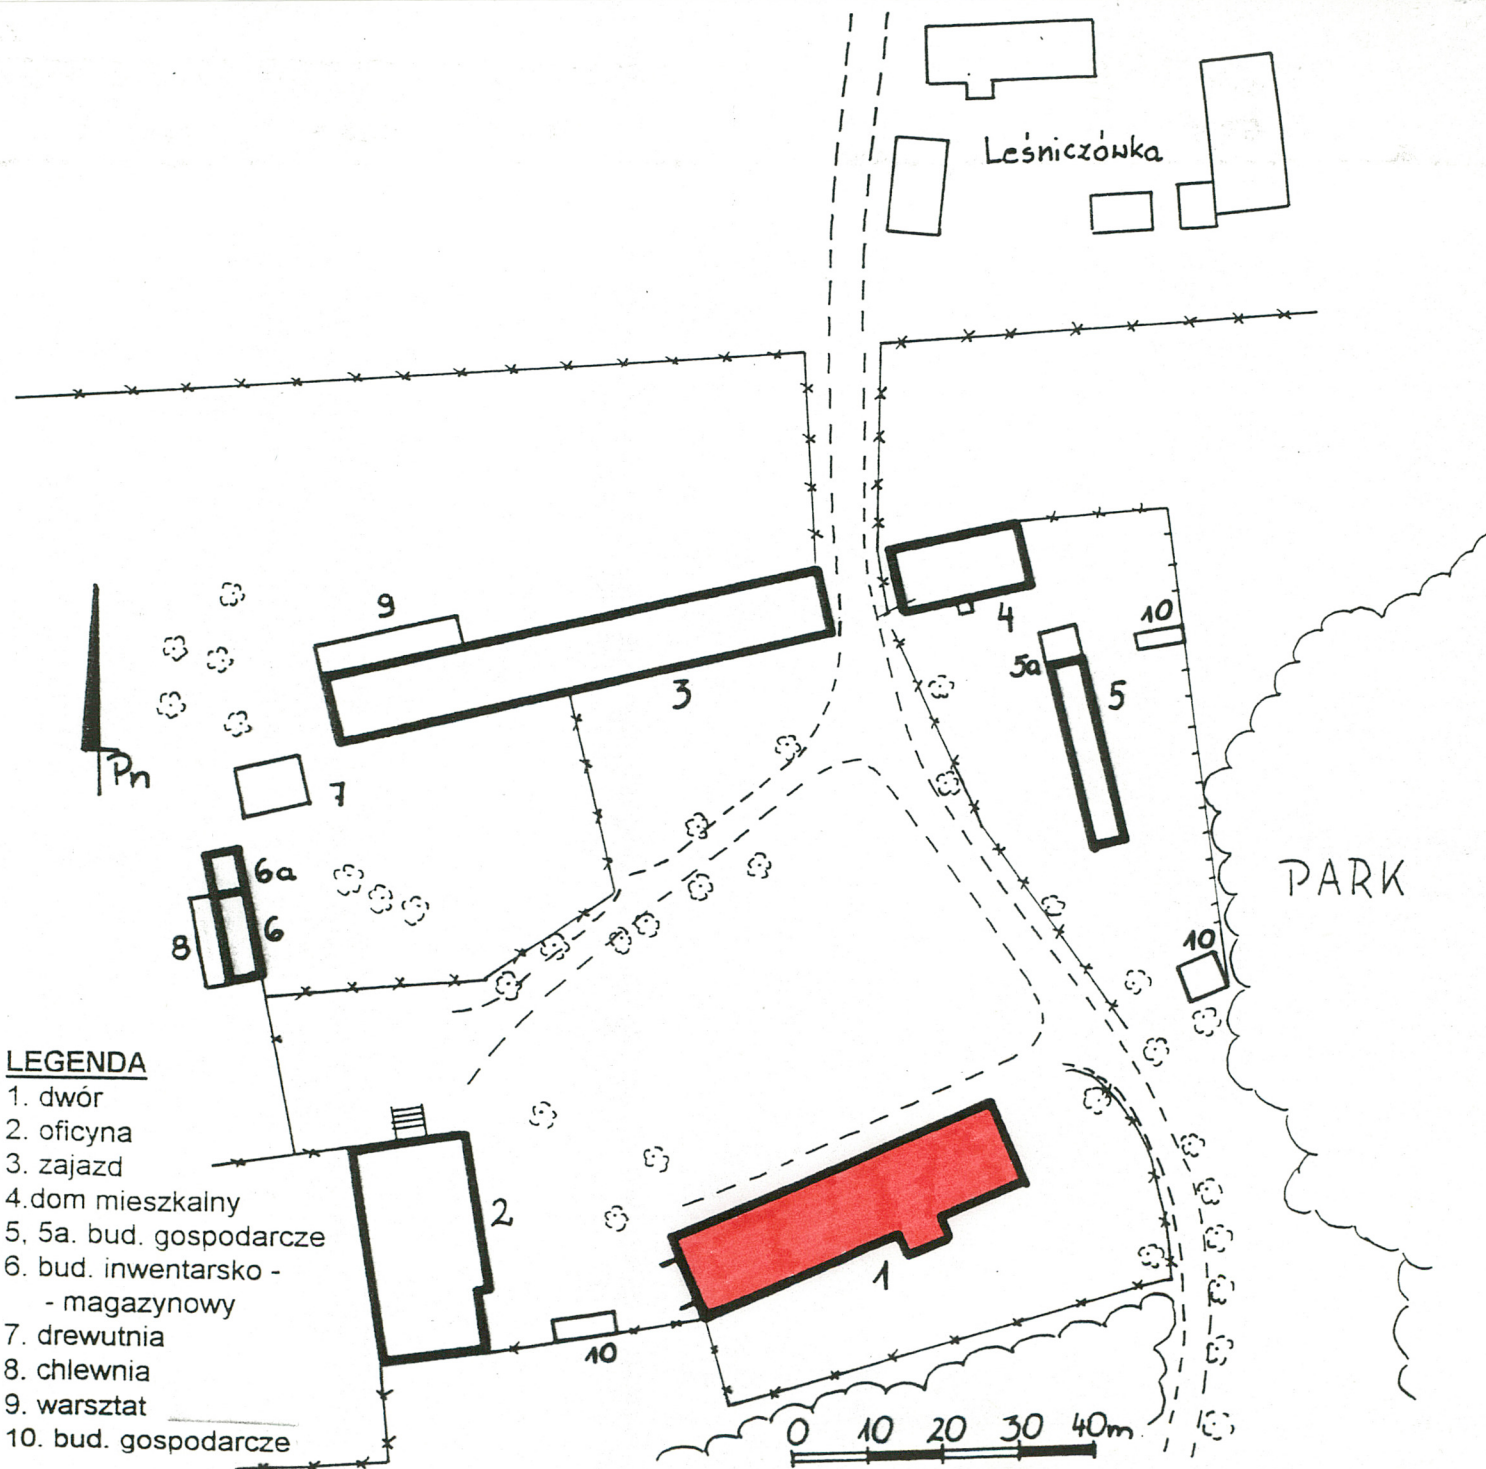
**LEGENDA**

- 1. dwór
- 2. oficyna
- 3. zajazd
- 4. dom mieszkalny
- 5, 5a. bud. gospodarcze
- 6. bud. inwentarsko -  
- magazynowy
- 7. dREWUTNIA
- 8. chlewnia
- 9. warsztat
- 10. bud. gospodarcze

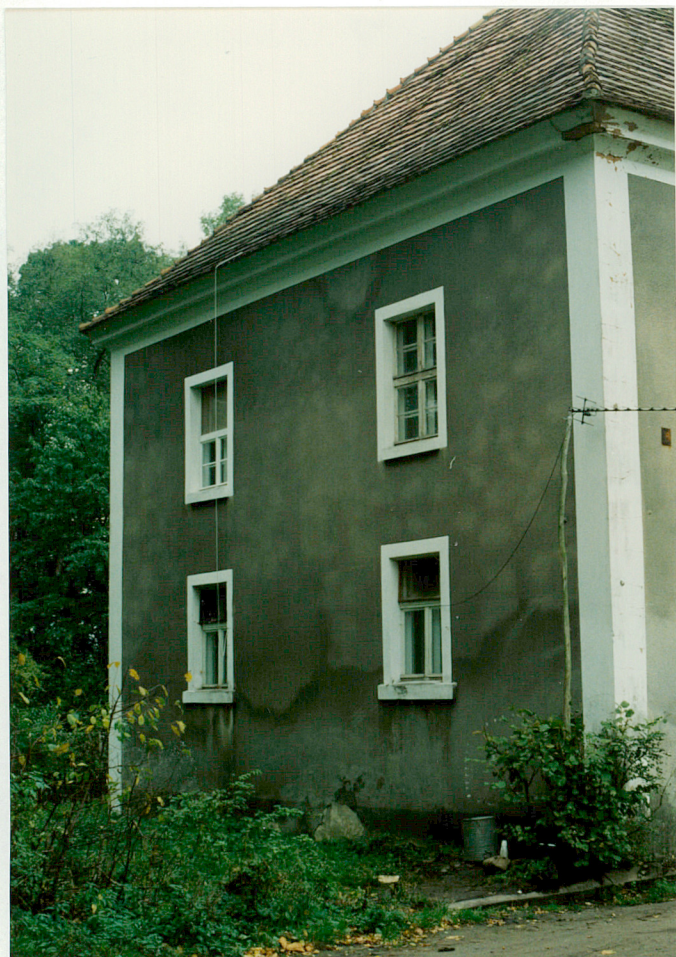
6

**elewacja wschodnia** - szczytowa, symetryczna, dwuosiowa, bez podziałów, trzy poziome otwory okiennych /w tym niewielkie okna piwnicy/, zwieńczona profilowanym gzymsem koronującym, flankowana listwami - detale architektoniczne malowane białą farbą;

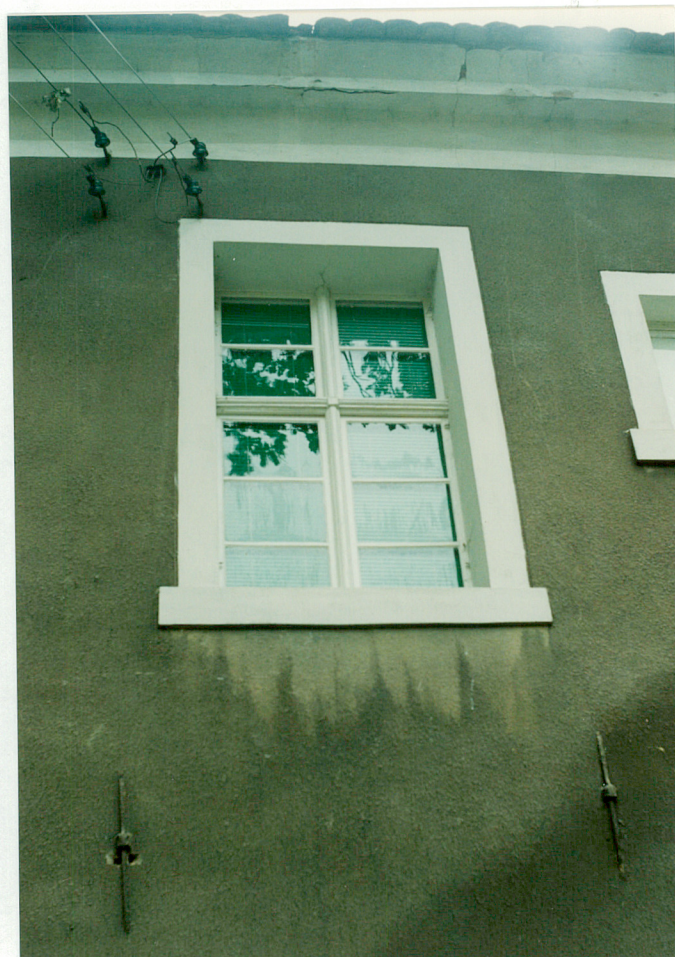
7

**otwory okienne** - otwory w kształcie stojących prostokątów, okna czteropodziałowe /dwupoziomowe, dwudzielne/, złożone z równych kwater, skrzynkowe, szklone na kit w szczelinach pojedynczych, krzyż okienny właściwy, skrzyżowanie z przechodzącym ślemieniem; okna czteropodziałowe /dwupoziomowe, dwudzielne/, skrzynkowe, złożone z nierównych kwater, szklone na kit bez szczelin, krzyż okienny właściwy, skrzyżowanie z przechodzącym ślemieniem; otwory w kształcie kwadratu, okna sześciopodziałowe /dwupoziomowe, trójdzielne/, złożone z nierównych kwater, skrzynkowe, szklone na kit bez szczelin, krzyż okienny właściwy, skrzyżowanie z przechodzącym ślemieniem; otwór w kształcie wydłużonego stojącego prostokąta, okno czteropodziałowe /dwupoziomowe, dwudzielne/, złożone z nierównych kwater, skrzynkowe, szklone na kit w szczelinach pojedynczych, krzyż okienny z przechodzącym ślemieniem; otwory okienne obwiedzione opaską wyrobioną w tynku, malowaną farbą białą;

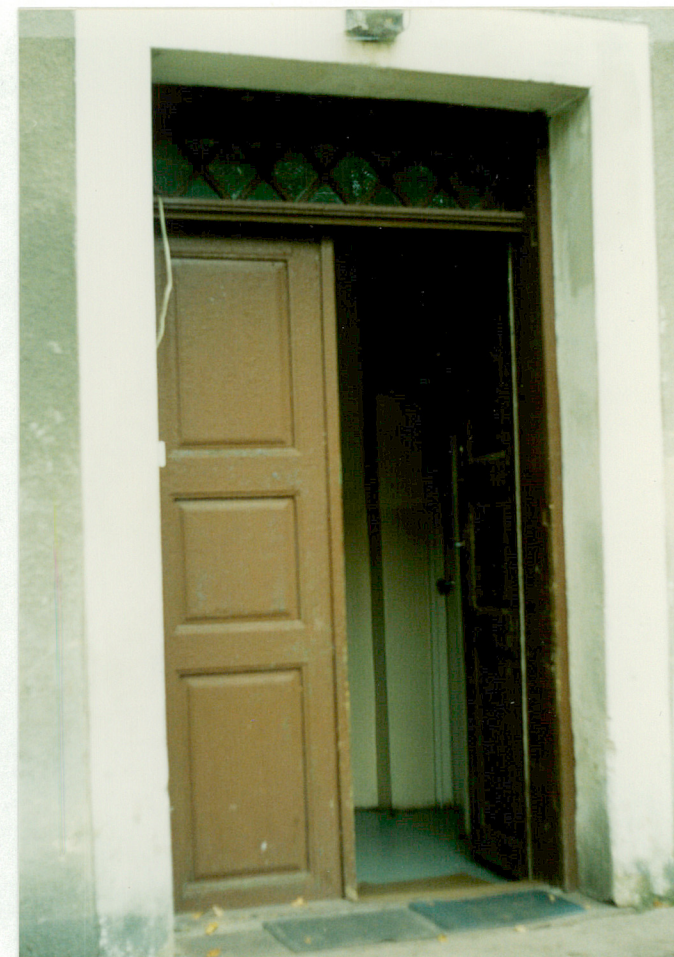
8

**otwory drzwiowe** - zewnętrzne, główne, dwuskrzydłowe, pełne, odrzwia krosnowe, skrzydła ramowo - płycinowe opierane dekoracją płycinową, zawiasy tarczowe, klamka i uchwyty profilowane, nadproże o łuku odcinkowym; zewnętrzne, boczne, dwuskrzydłowe, pełne, odrzwia ościeżynowe, nadświetle łukowe o łuku odcinkowym, szklone w szczelinach pojedynczych, skrzydła ramowo - płycinowe, opierane dekoracją płycinową, zamek skrzynkowy, klamka mo siężna, uchwyty profilowane; zewnętrzne, boczne, dwuskrzydłowe, pełne, odrzwia krosnowe, nadświetle proste szklone w szczelinach krzyżowych /w romby/, skrzydła ramowo - płycinowe, opierane dekoracją płycinową, zawiasy czopowe; zewnętrzne do piwnicy, jednoskrzydłowe, pełne, bez odrzwi, konstrukcja deskowo - listwowo - zastrzałowa, zawiasy pasowe, nadproże o łuku odcinkowym; wewnętrzne, dwuskrzydłowe, pełne, odrzwia o ościeżynie pełnej, skrzydła ramowo - płycinowe, opierane dekoracją płycinową, zawiasy czopowe; wewnętrzne, dwuskrzydłowe, szklone na kit bez szczelin, odrzwia ościeżni-cowe, nadświetle o łuku odcinkowym, szklone w szczelinach pojedynczych, skrzydła ramowo - płycinowe, opierane deskami, zawiasy czopowe; drzwi jednoskrzydłowe, pełne, odrzwia ościeżynowe, konstrukcja ramowo - płycinowa, opierane deskami i dekoracją płycinową, zawiasy czopowe, nadproża proste; jednoskrzydłowe, pełne i szklone bez szczelin, podwójne klejone, wewnątrz i na zewnątrz budynku; jednoskrzydłowe, pełne, bez odrzwi, deskowo - listwowo - zastrzałowe, zawiasy pasowe, nadproża proste;

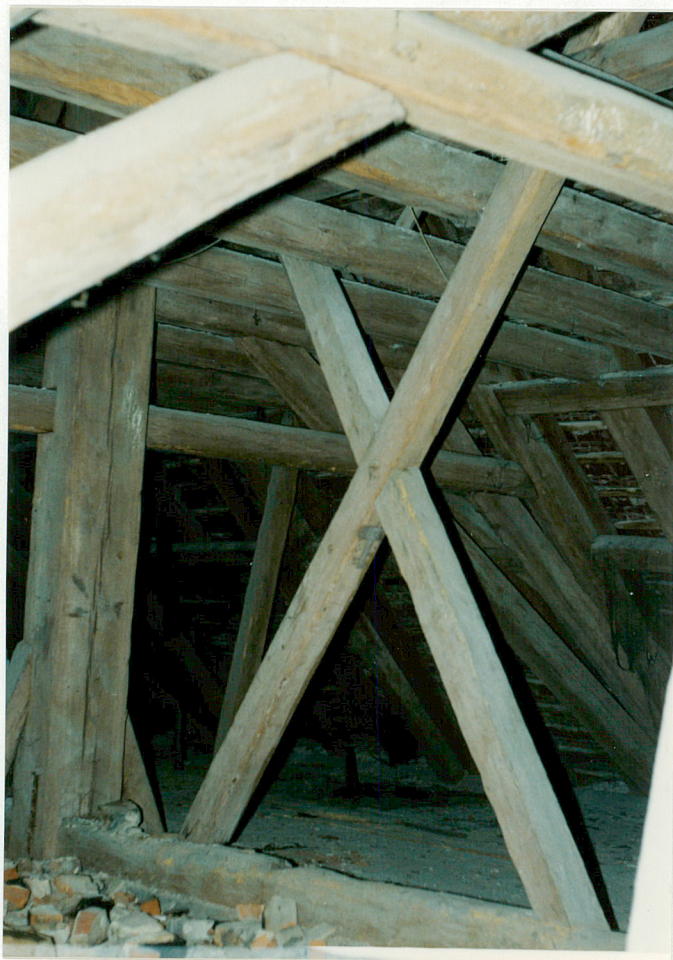
16

**wieżba dachowa** - pojedynczy rząd stolców biegnących na osi budynku, wspierający kalenicę; między stolcami krzyżowe zastrzały; na wysokości około 1/2 stolców jętki wpasowane w zacięcia stolców, pod nimi płatwie; od zewnątrz stolce wsparte przez parę ukośnych mieczy; stolce posadowione na podwalinie; krokwie wzmocnione kratownicą; wymiary: stolce 40x40 cm, podwalina 30x30 cm, miecze, płatwie i jętka 15x20 cm, krokwie 15x13 cm;
