1. Obiekt
DOM MIESZKALNY

2. Czas powstania
2 ćw. XIX w.

3. Miejscowość Otyń

Rynek 18

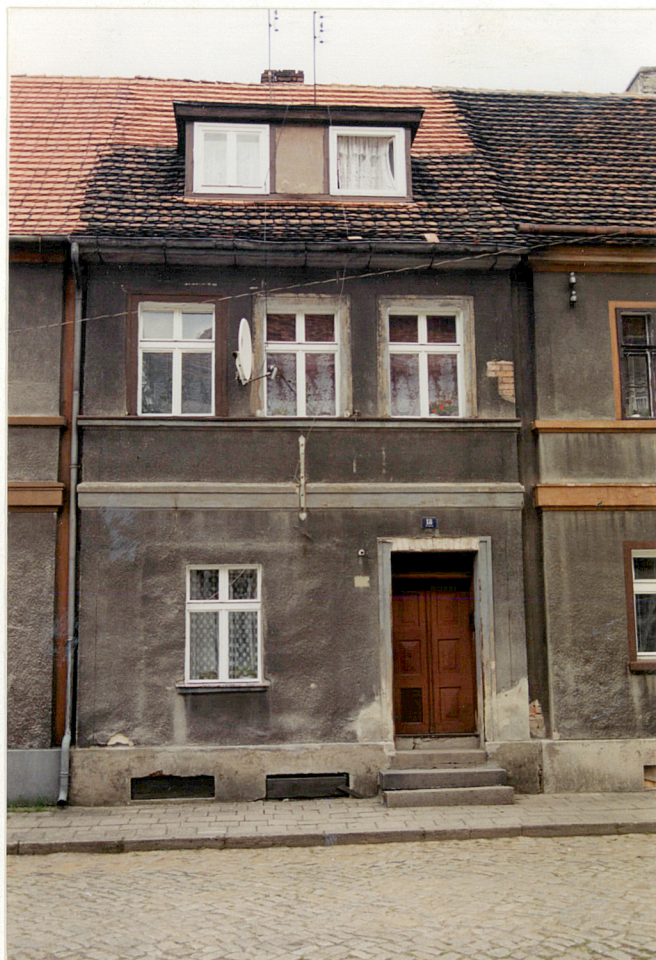
Dom usytuowany jest pośrodku wschodniej pierzei Rynku. Zajmuje wschodni skraj prostokątnej, wydłużonej działki. Północno- wschodnią część podwórza zajmują ceglane budynki gospodarcze, do których prowadzi wybetonowana droga. Po jej obu stronach znajduje się zieleń i kwiaty. Od sąsiednich działek posesję odgradza mur z cegły. Dom zbudowany jest z cegły wiązanej zaprawą wapienno- piaskową, otynkowany wewnątrz i na elewacjach. Wapienne tynki pokrywa na elewacjach farba emulsyjna, we wnętrzach zaś pobiała wapienna (piwnice) oraz farby klejowe i emulsyjne. Piwnice nakryte są sklepieniami odcinkowymi, sieni i wnętrza mieszkalne płaskimi stropami drewnianymi z podsufitką na trzcinie. Więźba dachowa krokwiowo- jętkowa ze stolcami i mieczami. Pokrycie dachowe z ceramicznej karpiówki, kładzonej podwójnie w koronkę. W piwnicy posadzka ceglana, w sieni stara ceramiczna, w mieszkaniach drewniane podłogi. Na poddaszu podłoga z nieheblowanych desek. Schody zewnętrzne z chodnika do sieni granitowe, do piwnicy murowane z cegły, z sieni na piętro drewniane, zabiegowe, na strych jednobiegowe. Drzwi zewnętrzne dwuskrzydłowe z nadświetlem, płycinowe na zawiasach krzyżowych, ze starymi klamkami. Drzwi z sieni na podwórze jednoskrzydłowe, spagowe na zawiasach czopowych, z nadświetlem. Drzwi wewnętrzne jednoskrzydłowe, płycinowe, na zawiasach krzyżowych. Okna krzyżowe, krosnowe, na poddaszu nowe, plastikowe. Dom założony na planie prostokąta wydłużonego w głąb działki, z sienią przelotową na południowym obrzeżu. Dom jest zblokowany w zwartej zabudowie pierzei rynkowej, której wszystkie budynki mają identyczną wysokość elewacji i dachów. Jest piętrowy, podpiwniczony, nakryty dwuspadowym dachem kalenicowym. W połaci dachu wystawka z pulpitowym dachem. Elewacja frontowa z zakłóconym wtórnie podziałem w części parterowej, gdzie występuje obok drzwi tylko jeden otwór okienny. W pasie piętra trzy prostokątne okna rozmieszczone są symetrycznie. W połaci dachu wystawka (wtórna), nakryta dachem pulpitowym, z dwoma dwukwaterowymi oknami. Poziome podziały tworzą cokół, gzyms nad pierwszą kondygnacją, gzyms w linii parapetów okien na piętrze i gzyms wieńczący. Okna i drzwi w profilowanych obramieniach z tynku. Elewacja tylna dwuosiowa z gzymsami międzykondygnacyjnym i wieńczącym. Układ wnętrz dwutraktowy z sienią poszerzoną w drugim trakcie, gdzie znajduje się klatka schodowa, przyległa do południowej ściany. Dom pozbawiony jest wyraźnych znamion stylowych. Instalacje: elektryczna, wodno- kanalizacyjna.

1. Fasada domu.
2. Plan sytuacyjny.
3. Rzut przyziemia.
4. Dom w ciągu zabudowy
wschodniej pierzei Rynku.
5. Dom w ciągu zabudowy,
wschodniej pierzei Rynku.
6. Klatka schodowa.
7. Plan orientacyjny.
8. Fotografie domu z 1959 roku.
9. Widok Otynia z końca XVIII wieku.

20. Najpilniejsze postulaty konserwatorskie. Najpilniejszą sprawą jest likwidacja kołatka przez zastosowanie chemicznych preparatów owadobójczych. Konieczna jest również jak najszybsza wymiana pokrycia dachowego. Odparzone tynki należy usunąć, a nowe powinny być barwione w masie. Wszystkie remonty uzgadniać ze służbą konserwatorską.
