1. Obiekt

ZESPÓŁ FOLWARCZNY - Fütterei Vorwerk

CHEŁMEK

14. Kubatura	15. Powierzchnia użytkowa	16. Przeznaczenie pierwotne	17. Użytkowanie obecne
---	podwórze - ok. 1 ha	folwark pomocniczy	budynki nieużytkowane

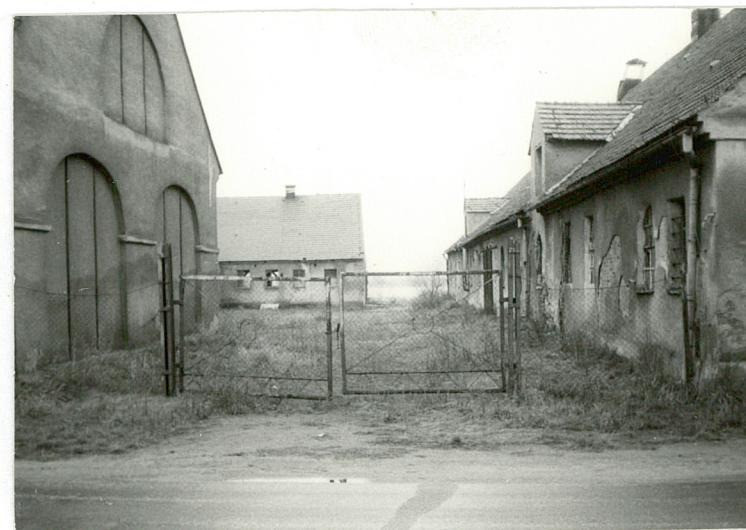
1. główny wjazd na podwórze od południa
2. widok ogólny folwarku i wjazdu północnego
3. wnętrze podwórza i widok w kierunku wzgórza cmentarnego
4. dom mieszk. nr 1(1), elew. pn-wsch.
5. j.w., elew. pd-zach.
6. j.w., okno ościeżnicowe elew. frontowej
7. j.w., schody
8. dawna owczarnia ob. obora(3), elewacja południowa
9. j.w., elew. zachodnia
10. j.w., elew. północna i wschodnia
11. obora(4), widok ogólny od zachodu
12. j.w., elew. frontowa, zachodnia
13. j.w., elew. wschodnia i południowa
14. j.w., pierwotne okno
15. j.w., wnętrze
16. stodoła(5), elew. północna
17. j.w., elew. południowa i wschodnia
18. j.w., elew. zachodnia
19. j.w., wrota elew. północnej
20. j.w., płycina z wywietrznikami szczelinowymi

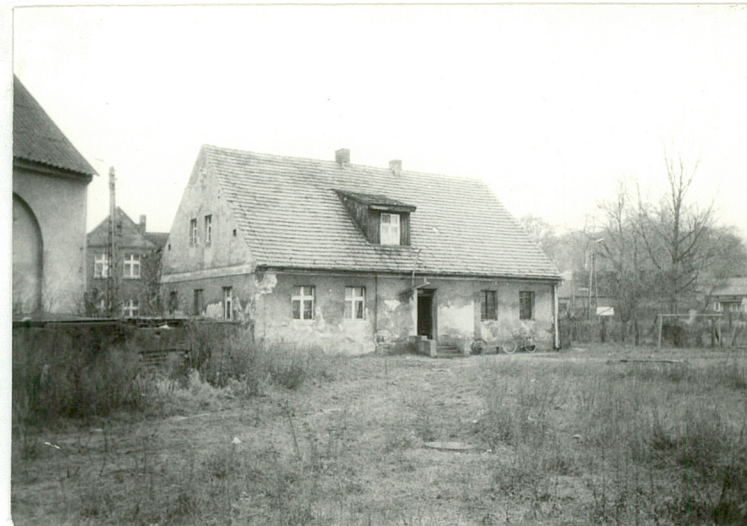
4

1. dom mieszkalny nr 1 (1) - z cegły ceramicznej, otynkowany; stropy belkowe drewniane z podsufitką, konstrukcja dachu krokwiowo-jętkowa; dachówka ceramiczna karpiówka; posadzki ceglane i drewniane podłogi; schody drewniane policzkowe, zabiegowe; okna prostokątne, drewniane, 2-skrzydłowe, ościeżnicowe i skrzynkowe; rzut na planie prostokąta; jednokondygnacyjny, niepodpiwniczony z poddaszem; elewacje bez detalu, symetryczne.

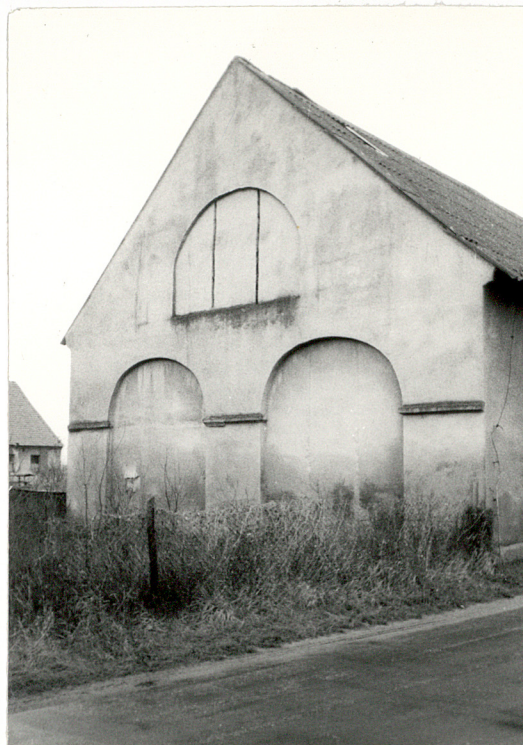
18

<u>ciąg dalszy punktu 13:</u> 4. stodoła(5) - ob. nieużytkowana; z cegły ceramicznej, tynkowana; konstrukcja dachu drewniana; wrota 2-skrzydłowe, deskowo-listw.-zastrzałowe, sklepione łukiem eliptycznym; na planie prostokąta, jednokondygnacyjna; elewacje artykułowane rytmem sklepionych półkoliście płycin, w większości których umieszczono podwójne, szczelinowe wywietrzniki, w szczytach płyciny sklepione łukiem eliptycznym.  Ze względu na stopień przebudowy i brak walorów zabytkowych nie założono kart szczegółowych dla obiektów.
