KOŚCIÓŁ PARAFIALNY p.w. Św. Trójcy

2 Czas powstania  
1870 r

P R Z Y T O C Z N A

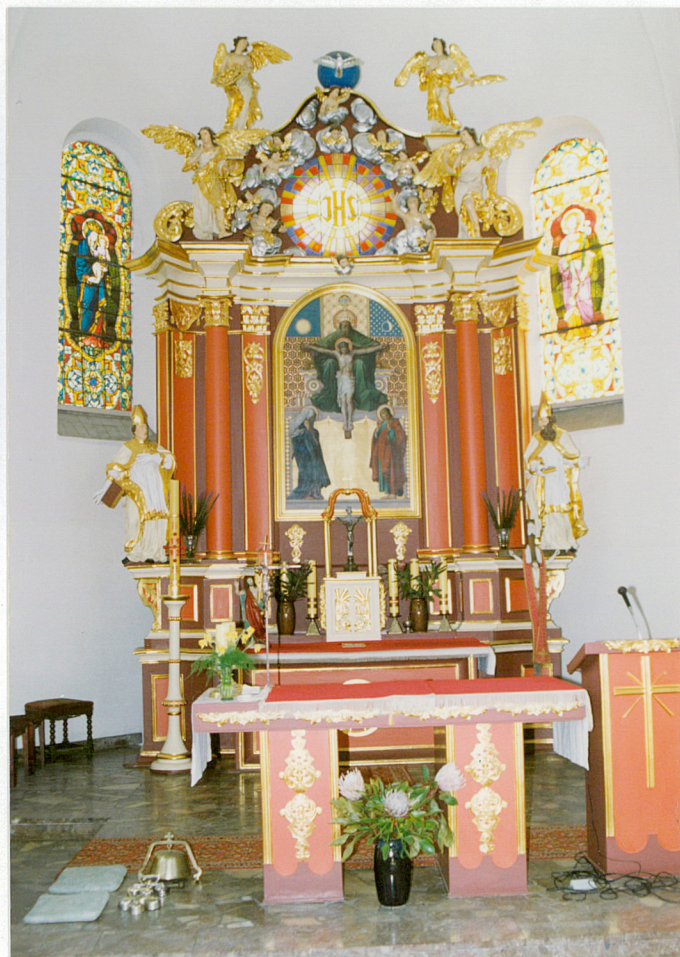
Wyposażenie - przy wschodniej ścianie prezbiterium barokowy kolumnowy ołtarz architektoniczny (ok. poł. XVIII w.). Na prostokątnej mniejszej ołtarzowej z cynobrowym antependium - zdobionym od frontu monogramem IHS w otoku - umieszczony brązowy uskokowy cokół. Obłożony on jest cynobrowymi płycinami w złożonych ramach. Tabernakulum szafkowe, zdobione na drzwiczkach liśćmi akantu, zwieńczone ażurowym baldachimem na kolumnkach korynckich, spiętym jabłkiem królewskim. Po bokach ustawione drewniane, polichromowane figury świętych biskupów. Pośrodku umieszczony obraz olejny z wyobrażeniem Św. Trójcy w typie tzw. Tronu Łaski (k. XIX w.), obramiony po bokach parami cynobrowych pilastrów i wysuniętymi nieco do przodu kolumnami o kapitelach korynckich. Ponad pilastrami i kolumnami gierowane, złożone belkowanie. W szczycie ołtarza błękitna kula ziemiska z Gołębicą. Po bokach prezbiterium neorenesansowe ołtarze (2. poł. XIX w.); w północnym drewniana, polichromowana figura Matki Boskiej (k. XIX w.) w południowym - na cynobrowym tle - drewniany, polichromowany krucyfiks (ok. poł. XVIII w.). Południowo-zachodnia ściana opięta emporą o pełnej balustradzie (płyciny pseudotralkowe, obwoedzone złożonym listwowaniem). Pośrodku empory neogotycki prospekt organowy, zdobiony złoceniami. Pod emporą dwie gipsowe figury św. Antoniego i św. Anny (pocz. XX w.), ustawione na drewnianych cokołach. Do stropu podwieszone dwa mosiężno-kryształowe, wieloramienne, bogate żyrandole (3. ćwierć XIX w.). W kruchcie zawieszony duży (wys. 220 cm) dębowy krucyfiks z ekspresyjną figurą Chrystusa, wykonaną z drewna lipowego (poł. XVIII w.). Ławki drewniane o ozdobnie listwanych deskach policzkowych i maswerkowych płycinach pochodzą z czasów budowy kościoła.

1. Elewacja południowo-zachodnia
2. Elewacja północno-zachodnia
3. Widok kościoła od strony południowo-wschodniej
4. Widok kościoła od strony północno-wschodniej
5. Wnętrze kościoła - ołtarz główny
6. Wnętrze kościoła - widok w kierunku empory
