340/5 STAJNIA OB. MAGAZYNY, GARAŻE, NR 4

P S Z C Z E W

11. Zdjęcia, rzut, przekrój, sytuacja, orientacja

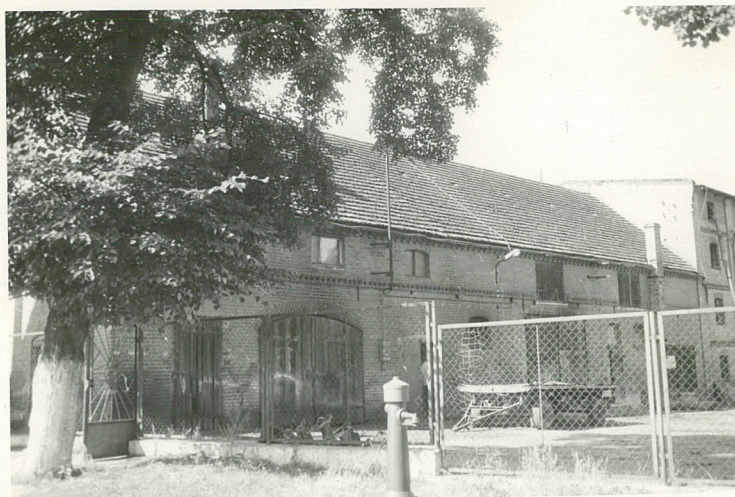
Elewacja wschodnia: od lewej strony otwór drzwiowy, następnie wrota odcinkowe, dalej wąski odcinkowy otwór wejściowy, a przy nim okno, za którym prostokątny otwór wrót, za nimi para okien /pod pierwszym z nich od lewej strony drzwi/ i na krańcu elewacji prostokątny otwór wejściowy. Gzyms działowy. W poddaszu trzy otwory okienne, z tego dwa prostokątne, a jeden odcinkowy oraz dwa otwory wejściowe. Gzyms koronujący.

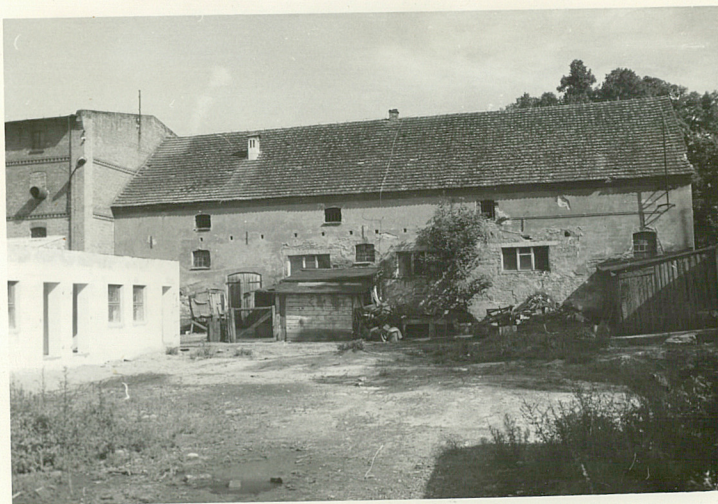
2 3

Elewacja zachodnia: pierwotnie cztery otwory okienne odcinkowe rozmieszczone w równych odstępach, z tego jeden zamurowano, a wykuto trzy duże prostokątne okna. W poddaszu trzy otwory okienne.

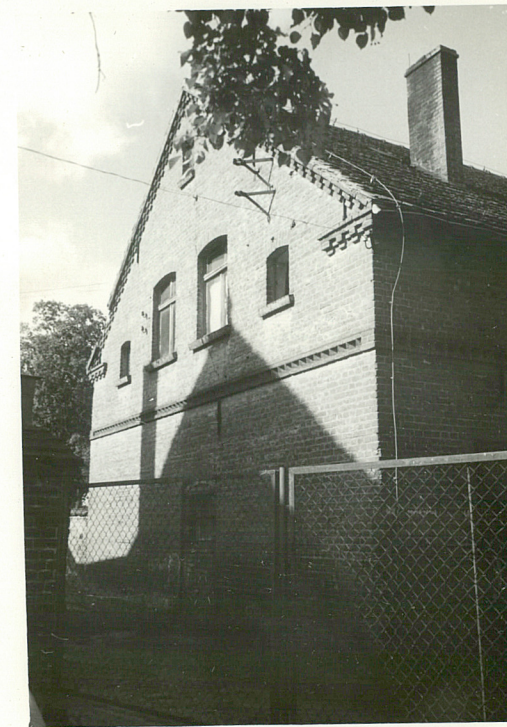
Elewacja południowa: w osi otwór okienny odcinkowy w zamurowanej wnęce. Gzyms działowy. W poddaszu dwa duże i dwa mniejsze otwory okienne, w szczycie prostokątny otwór świetlny. Gzyms koronujący.
