Obiekt UJEŹDŹALNIA, ob. przebudowywana na salę gimnastyczną /4/
w zespole pałacowo-parkowym

2. Czas powstania
po 1876 r.

3. Miejscowość
TRZEBIECHÓW

1. Miejscowość T R Z E B I E C H Ó W	2. Obiekt (nazwa jak w karcie) UJEŹDŻALNIA /4/	3. Zawartość wkładki (nazwa obiektu lub materiału uzupełniającego) c.d.p.13, opis fotografii, plan sytuacyjny
---	---	--

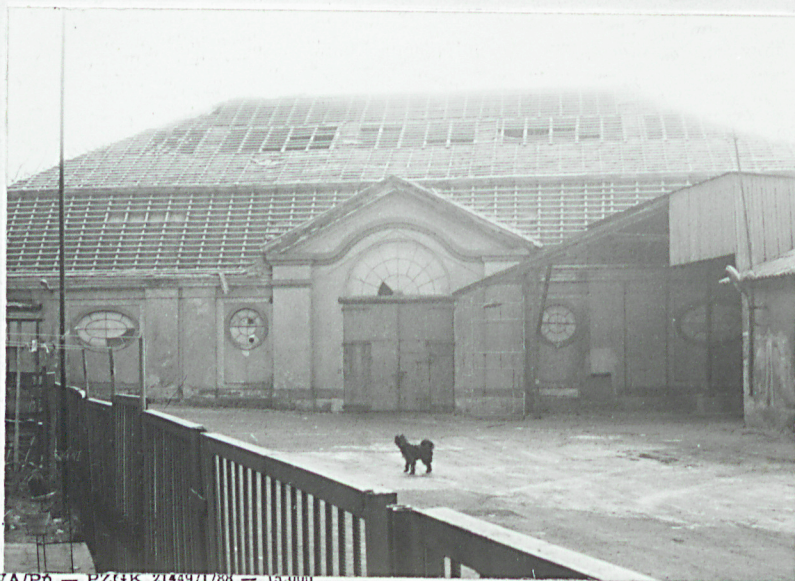
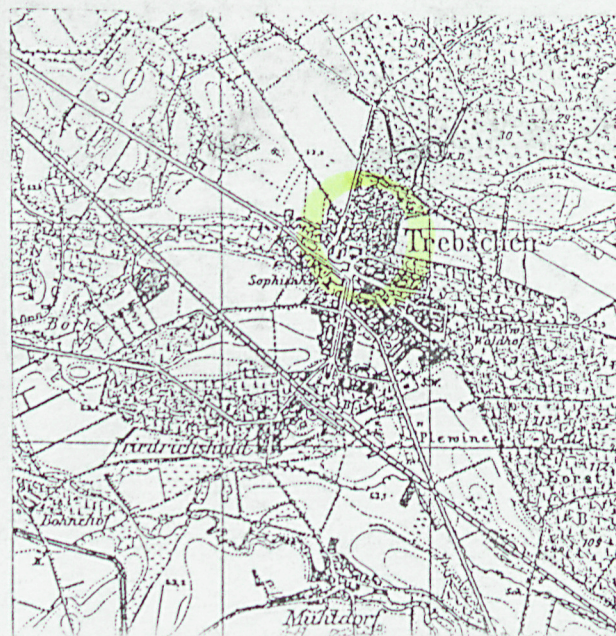
Zdjęcia, rzut, przekrój, s

Budynek przeznaczony na ujeżdżalnię-wzniesiony został w stylu neobarokowym około 1880 roku, na zlecenie ówczesnego właściciela majątku-księcia Heinricha VII von Reuss.

Zachowany w stanie pierwotnym bez większych zmian i przebudów. Do roku 1957 bez posadzeki, wrota dwuskrzydłowe wykonane w konstrukcji ramowo-płycinowej z owalnymi otworami szklonymi w szczelinach krzyżowych.

materiał-fundamenty budynku z kamienia i cegły wypalanej; ściany z cegły wypalanej, w układzie krzyżowym, obustronnie tynkowane i malowane, grubości około 40-50 cm; od strony południowej i zachodniej ściany na wysokim cokole z kamienia łamanego-mur poligonalny; cegły i kamienie łączone zaprawą cementowo-wapienną; więźba dachowa-otwarta, metalowa, konstrukcja kratowa, elementy więźby z kątowników na wiązarach więźby wsparte po 4 płatwie drewniane, do których przymocowano drewniane krokwie;

rzut-budynek na planie prostokąta, wnętrze bez podziałów; na osiach ryzality szerokie, płytkie;

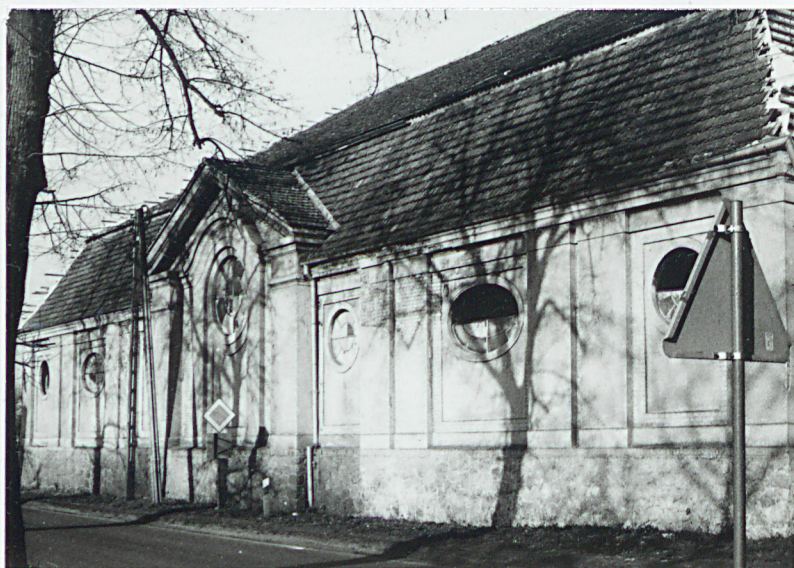
2

elewacja południowa-w dolnej partii widoczny cokół z muru poligonalnego, nad nim elewacja podzielona wertykalnie na 7 płycin pilastrami, na osi ryzalit zamknięty tympanonem, w ryzalicie duże okno, w pozostałych płycinach mniejsze okna owalne lub okrągłe, elewacja i tympanon zwieńczone gzymsem koronującym;

FOTOGRAFIE: 1. elewacja północna, 2. elewacja południowa, 3. elewacja zachodnia, 4. elewacja wschodnia, 5. ryzalit w elewacji południowej, 6. wnętrze-widok ogólny, 7. więźba dachowa, 8. przejście przez łącznik do stajni.

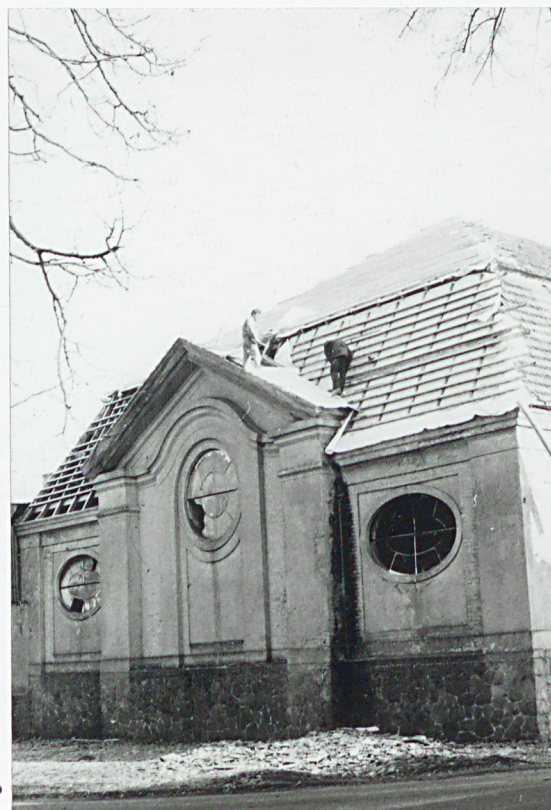
3

elewacja zachodnia-szczytowa, symetryczna, na osi ryzalit z tympanonem, w ryzalicie otwór okienny, po jego bokach po jednym oknie w płycinach podkreślonych pilastrami; elewacja i tympanon zwieńczone gzymsem koronującym;

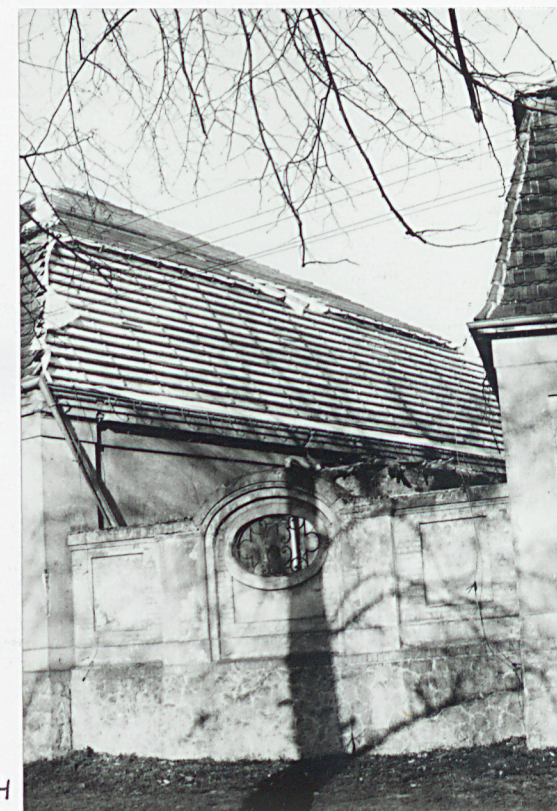
4

elewacja wschodnia-w znacznym stopniu przysłonięta przez ogrodzenie, gładka, z niewielką dobudówką, podkreślona nążnymi pilastrami, zwieńczona gzymsem koronującym;
