1. Obiekt

557/4

BUDYNEK WIELOFUNKCYJNY (WOROŃNIA) (13)

3. Miejscowość
KRĘCKO

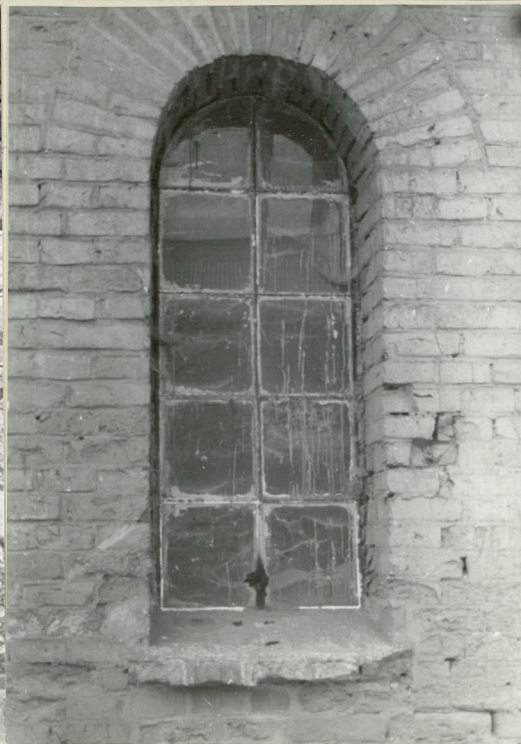
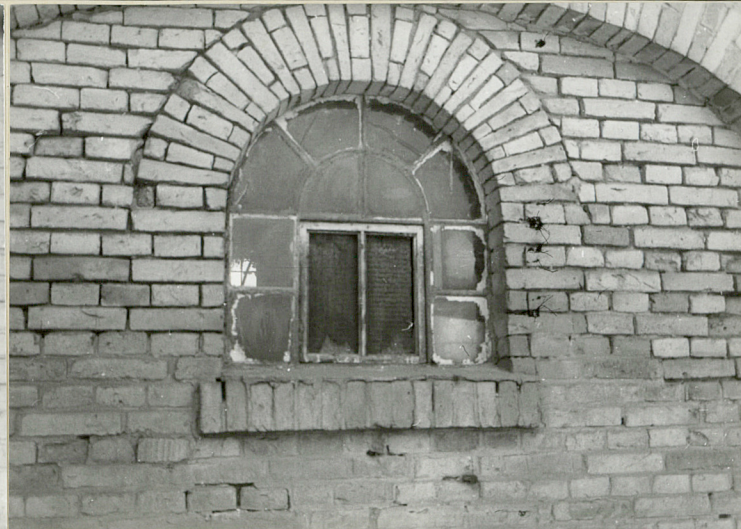
8

okna - metalowe pojedyncze wielopolowe oraz drewniane krosnowe ze ślemieniem i słupkiem; otwory okienne przekryte łukiem pełnym i odcinkowym, z wyodrębnionymi podokiennikami;

8)- 9) okna el. wsch.

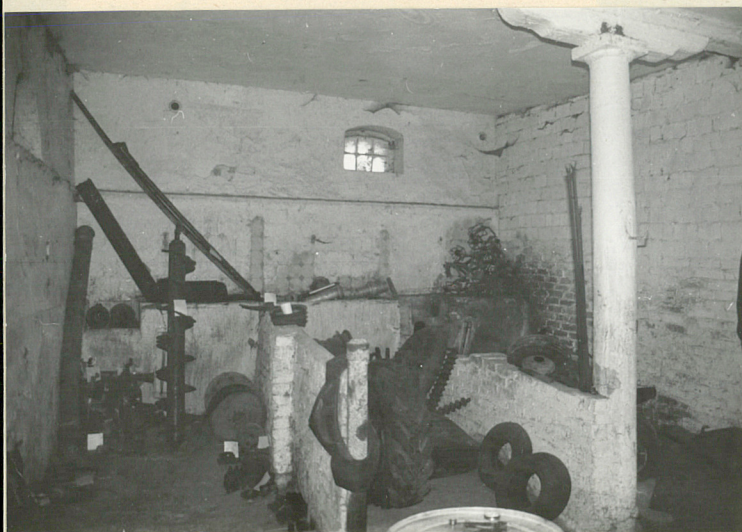
10

10)wnętrze stajni w szczycie płd budynku

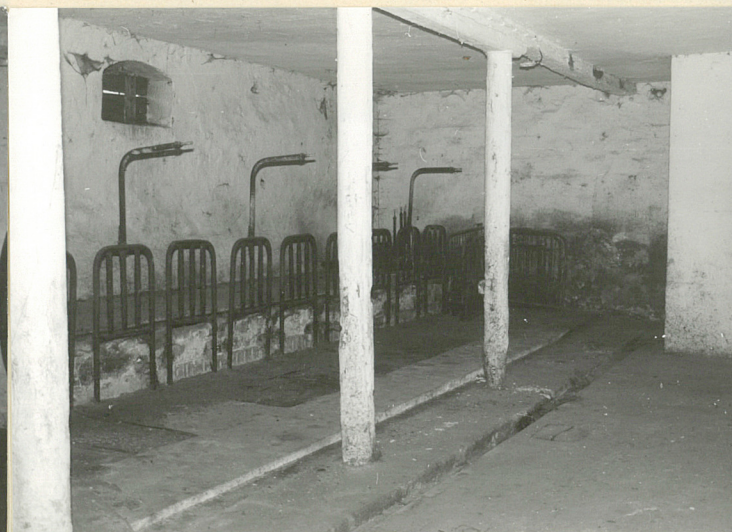
11

11)wnętrze dawnej wolarni

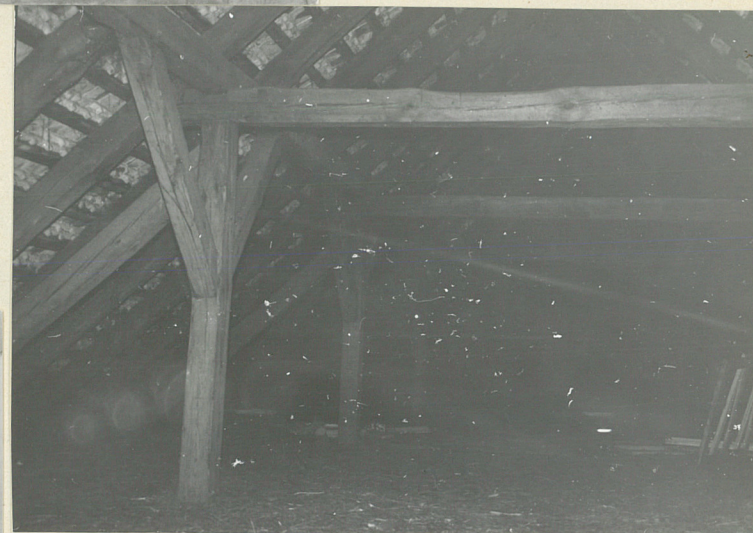
12

więźba dachowa - prawdopodobnie pierwotnie krokwiowo-jetkowa wzmocniona w czasie późniejszym płatwiami, na ścianach stolcowych z zastrzałami;

mury - w złym stanie technicznym (pęknięcia liczne, zarysowania oraz ubytki cegły w ścianie wschodniej),
więźba dachowa - odkształcenia krokwi, ubytki,
stropy - w stanie wymagającym remontu,
pokrycia dachu - stan dość dobry;
elewacja frontowa (wschodnia) zniszczona przemurowaniami;

12)fragment więźby dachowej

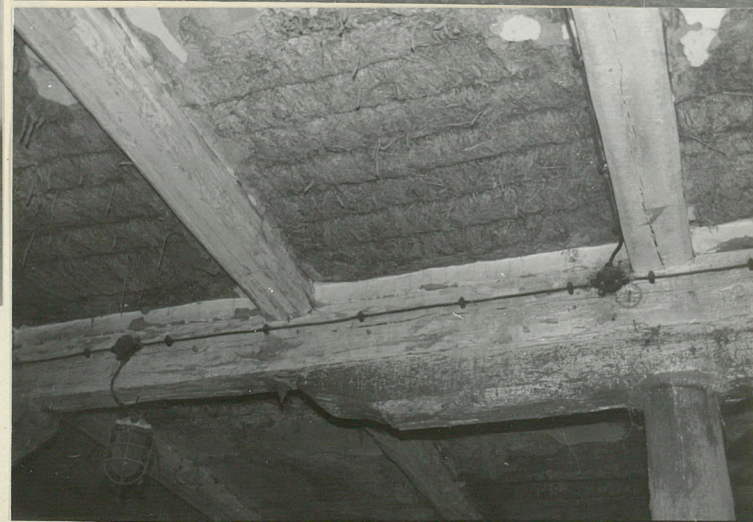
13

stropy - belkowe z podsufitką trzcinową oraz nagie belkowe z powalą z siana i gliny, wsparte na drewnianym podciągu podpartym drewnianymi słupami z siodełkami;

13)fragment stropu z pułapem z siana i gliny
