KAMIENICA

ZIELONA GÓRA

REJA 6.

KAMIENICA ul. REJA 6

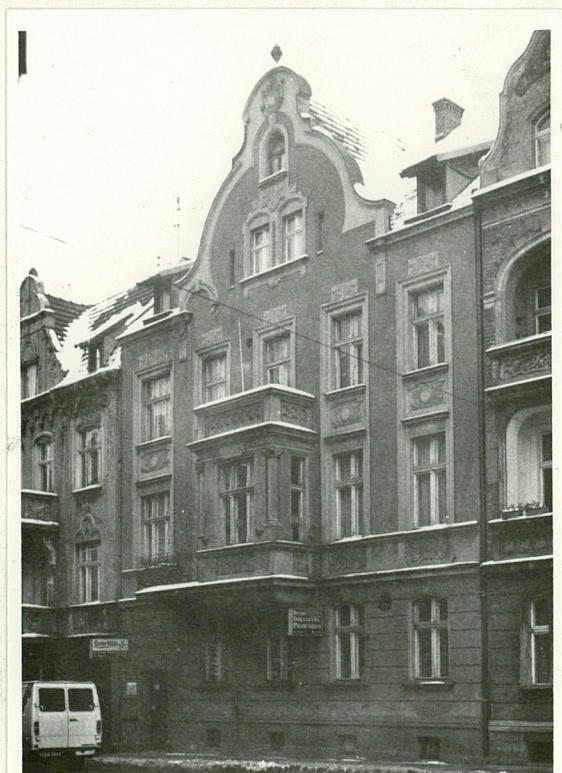
1. Zdjęcia, plan sytuacyjny, rzuty

Budynek usytuowany na działce nr.274 w linii zwartej zabudowy ulicy. Murowany z cegły, otynkowany. Zbudowany na planie prostokąta. Bryła budynku piętrowa, zwartą przykryta dachem mansardowym. Elewacja frontowa podzielona na trzy strefy. Parter boniowany, czteroosiowy, okna prostokątne zamknięte łukiem odcinkowym z kłincami. Wyższe kondygnacje potraktowane wspólnie przez ujęcie wszystkich osi jednakowym obramieniem. Na pierwszym piętrze wykusz wsparty na wsporniku. W narożach wykus kolumny. Kosz balkonowy ozdobiony rozetami. Okna o wykroju prostokąta, w poziomie podokienników płyciny ornamentalne. Nad oknami powtarzający się motyw. Strefa dachu - opływowa, obejmuje trzy osie elewacji, na ścianie szczytowej kartusz z datą budowy 1902r. po bokach lukarny przekryte daszkami. Dach mansardowy, kryty dachówką. We wnętrzu budynku brak detalu architektonicznego. Budynek posiada instalacje wod.-kan., elektryczną i gazową.

14. Kubatura 1800 m3	15. Powierzchnia użytkowa 3x200 m2	16. Przeznaczenie pierwotne MIESZKALNE	17. Użytkowanie obecne MIESZKALNE , USŁUGI
18. Prace budowlane i konserwatorskie, ich przebieg i dokumentacja BRAK		19. Stan zachowania (fundamenty, ściany zewnętrzne, ściany wewnętrzne, sklepienia, stropy, konstrukcje dachowe, pokrycie dachu, wyposażenie i instalacje) <div> <p>Ściany piwnic zawilgocone , miejscami pojawiający się grzyb / brak izolacji poziomej /.</p> <p>Ściany nadziemna w stanie dobrym , nieliczne widoczne rysy na tynku , o charakterze skurczowym . Miejscami w ścianach zewnętrznych , widoczne ślady przemarzania .</p> <p>Stropy stalo-ceramiczne typu Kleina w stanie dobrym , nieliczne rysy na tynku , będące efektem zmian rozmieszczenia ścianek działowych . Strop nad ostatnią kondygnacją miejscami skorodowany / odspajający się tynk , zawilgocenia /.</p> <p>Wieżba dachowa w stanie dobrym , miejscami rozpoczęty proces butwienia elementów konstrukcyjnych / słupy , krokwie / spowodowany nieszczelnością pokrycia dachowego .</p> <p>Obróbki blacharskie , rynny , rury spustowe zniszczone w 40 %.</p> <p>Instalacje wod.-kan. , gazowa i elektryczna , na skutek licznych przeróbek /remonty mieszkań / budzą pewne zastrzeżenia .</p> <p>Trzony kominowe wychodzące ponad połac dachową skorodowane .</p> <p>Elewacje , frontowa oraz od podwórza , wymagają odnowienia .</p> </div>

20. Najpilniejsze postulaty konserwatorskie <div> <p>Najpilniejszym postulatem konserwatorskim jest jak najszybsza wymiana obróbek blacharskich , rur spustowych , rynien , oraz uszczelnienie pokrycia dachowego .</p> <p>Równie ważnym postulatem jest osuszenie , oraz odgrzybienie ścian piwnic .</p> </div>
