**KARTA EWIDENCYJNA ZABYTKU NIERUCHOMEGO
NIEWPISANEGO DO REJESTRU ZABYTKÓW**

Stodoła

Zielona Góra

Ul. Dolna 41 (d. 89)

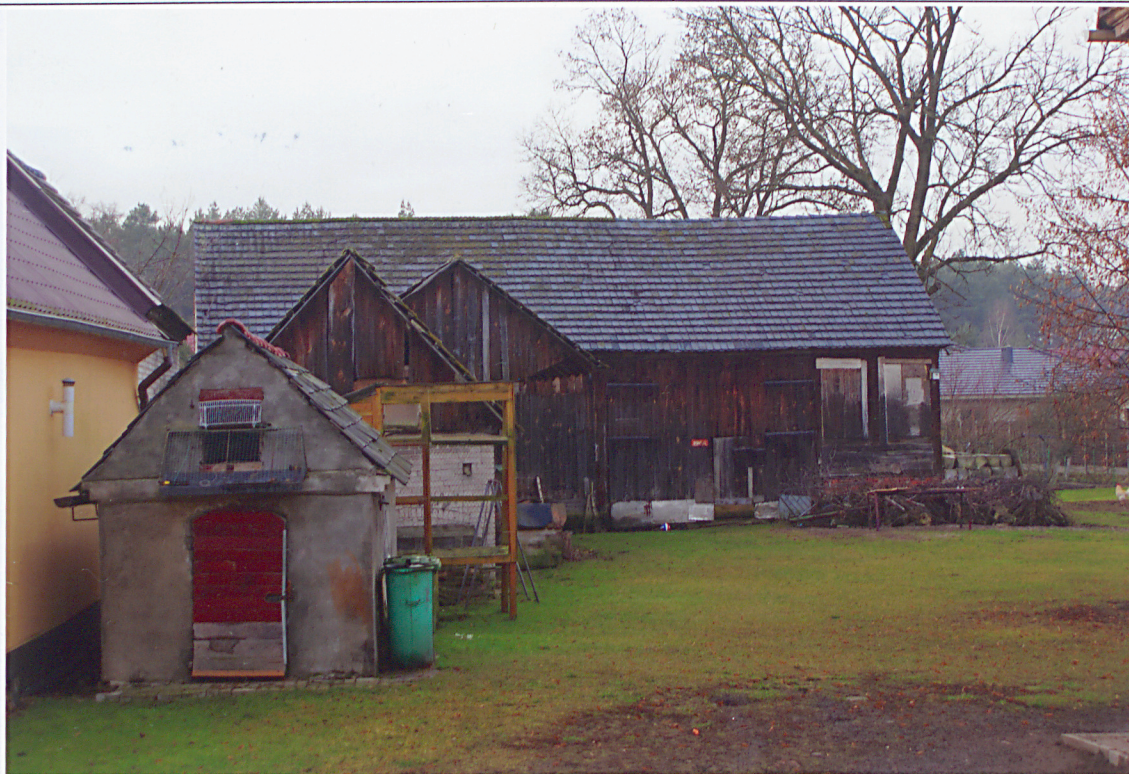
Widok od strony wschodniej

Obiekt w dobrym stanie zachowania

Obiekt zlokalizowany w zachodniej części miejscowości Łężycza. Założony na planie prostokąta, drewniany, o konstrukcji szkieletowej – częściowo szachulcowy. Dach dwuspadowy kryty dachówką karpiówką. Stan zachowania obiektu dobry, stan techniczny dobry. Forma i substancja obiektu niezmieniona.
