KARTA EWIDENCYJNA ZABYTEKÓW
ARCHITEKTURY I BUDOWNICTWA

DOM

Zielona Góra

4. Adres ul. Jedności 19

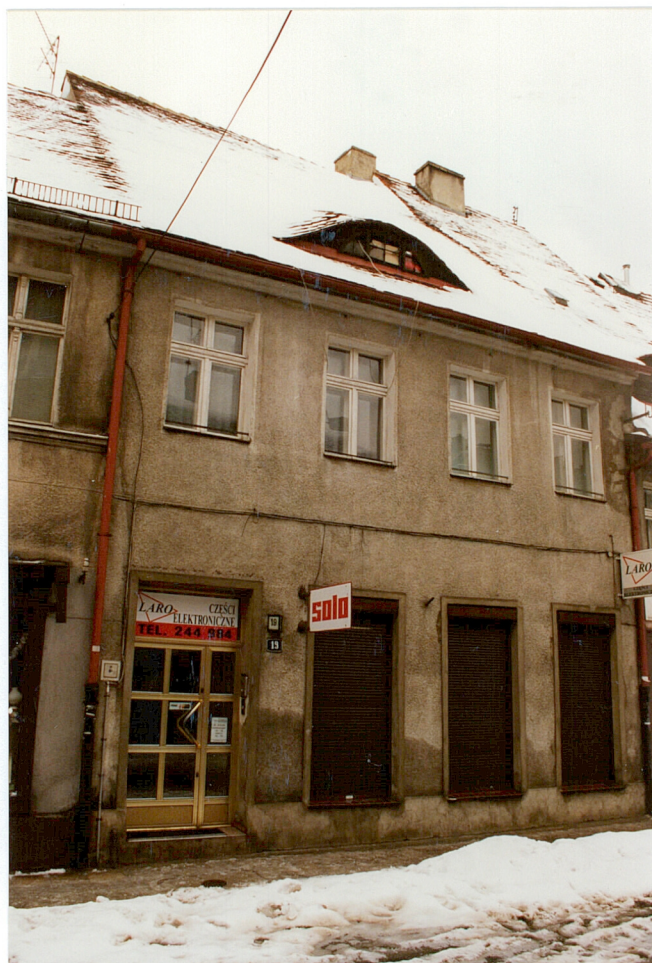
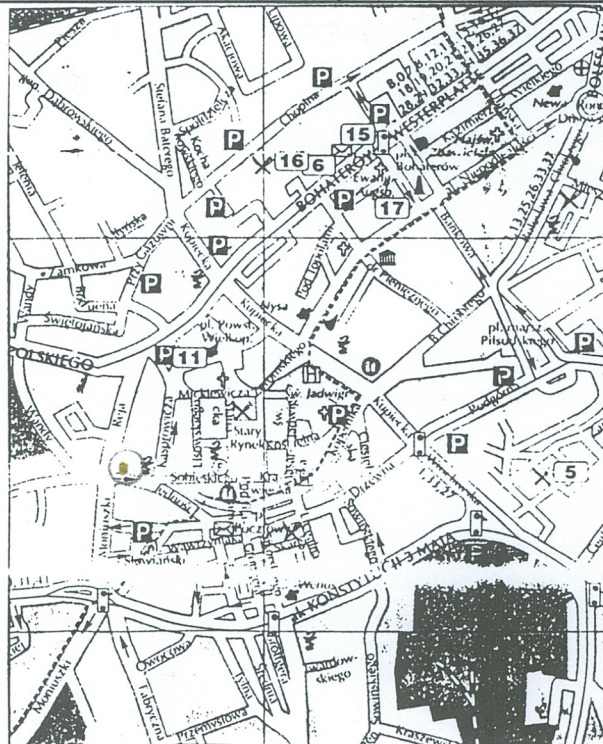
11. Zdjęcia, rzut, przekrój, sytuacja, orientacja

Budynek zlokalizowany w północnej pierzei ulicy, wzniesiony w zabudowie zwartej. Budynek wzniesiony jest w konstrukcji murowanej z cegły pełnej na zaprawie piaskowo-wapiennej. Mury konstrukcyjne z cegły pełnej o grubości 68 –50 cm. Ścianki działowe murowane z cegły o grubości 30 . Ściany zewnętrzne i wewnętrzne otynkowane. Nad kondygnacją parteru stropy drewniane. Nad piwnicą ceramiczne sklepienie kolebkowe. Schody prowadzące na lp. usytuowane centralnie, dostępne z sieni /otwarta klatka schodowa/ drewniane zabiegowe z zachowaną oryginalną balustradą i pochwytami. Schody do piwnicy 1-biegowe wylewane z betonu.

Budynek założony na rzucie wydłużonego prostokąta o wymiarach 8, 30 m x 14, 40 m.

Bryła budynku dwukondygnacyjna z poddaszem nieużytkowym, przekryta wysokim dachem dwuspadowym w układzie kalenicowym do ulicy, pokrytym dachówką ceramiczną karpiówką. W osi frontowej połaci dachu wole oko doświetlające poddasze. Analogiczne rozwiązanie zastosowano w tylnej połaci dachu. Budynek w części tylnego traktu podpiwniczony.

Elewacja frontowa 4-osiowa przepruta prostokątnymi otworami okiennymi / na parterze obniżone/. W skrajnej osi od zachodu znajduje się wejście do budynku.

Detal fasady ogranicza się do profilowanego gzymsu wieńczącego i prostych opasek wokół okien i otworu wejściowego na parterze. Fasada pokryta tynkiem cementowo-wapiennym nakrapianym w ciemno szarym kolorze.

20. Najpilniejsze postulaty konserwatorskie Zaleca się skucie tynków nakrapianych i przywrócenie tynków mineralnych zacieranych na gładko. Wymagany remont dachu.

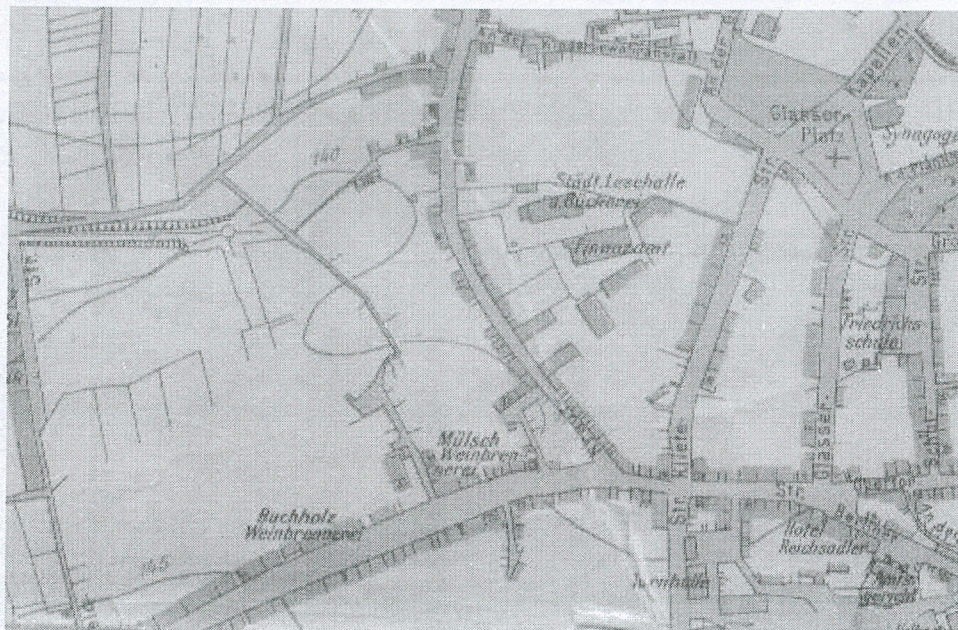
Fragment planu Zielonej Góry z 1926 roku

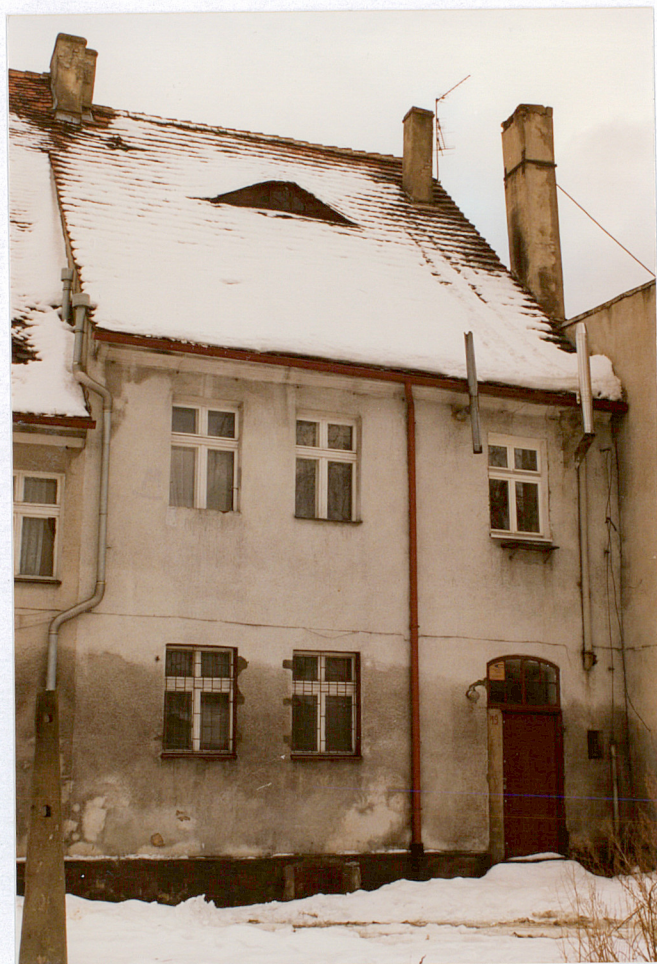
1

Elewacja tylna 3-osiowa z wejściem w skrajnej osi od zachodu.

<p>1. Miejscowość Zielona Góra 2. Gmina Zielona Góra 3. Województwo lubuskie</p>	<p>4. Obiekt (nazwa jak w karcie) Dom ul. Jedności 19</p>	<p>5. Zawartość wkładki (nazwa materiału uzupełniającego) dokumentacja fot. 1.Elewacja tylna 2.Powieka we frontowej połaci dachu 3.Piwnica 4-5. Wieżba dacowa</p>
---	---	---

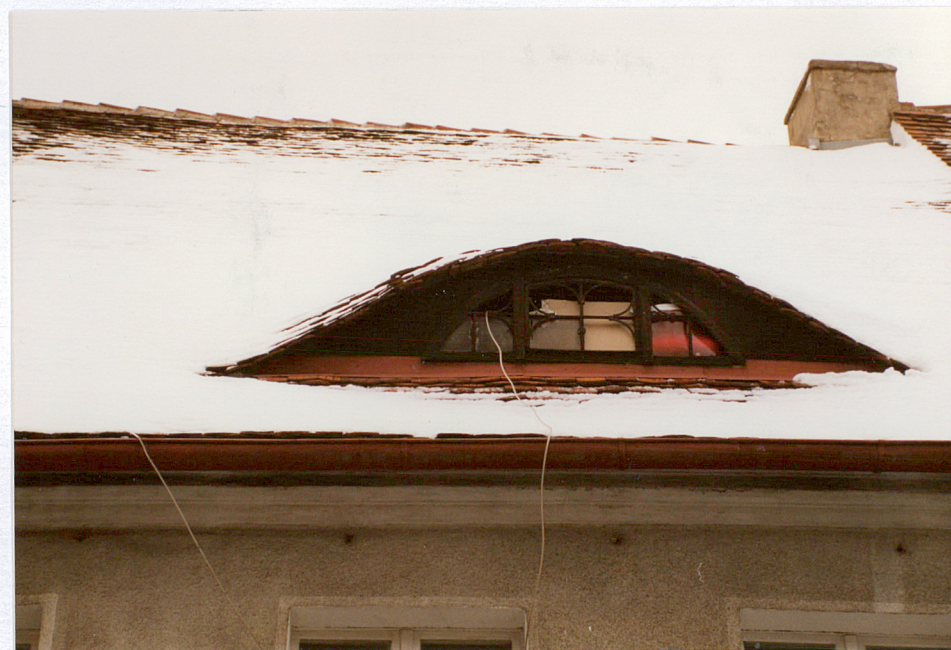
2

Jedynie w oknie umieszczonym w wolim oku od frontu zachowana oryginalna stolarka zdobiona motywem rybiego pęcherza.

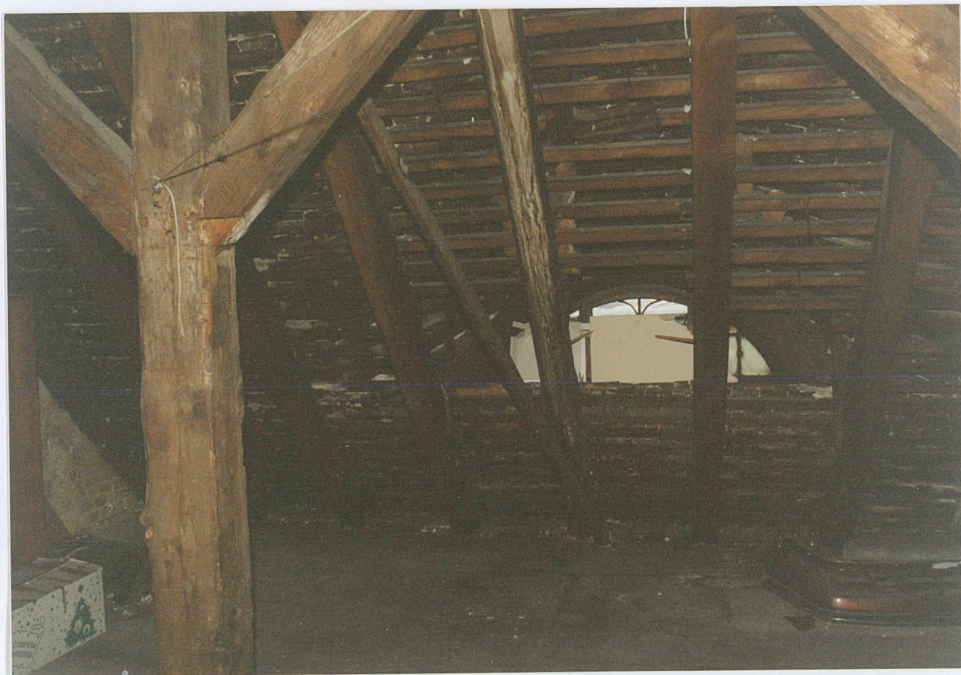
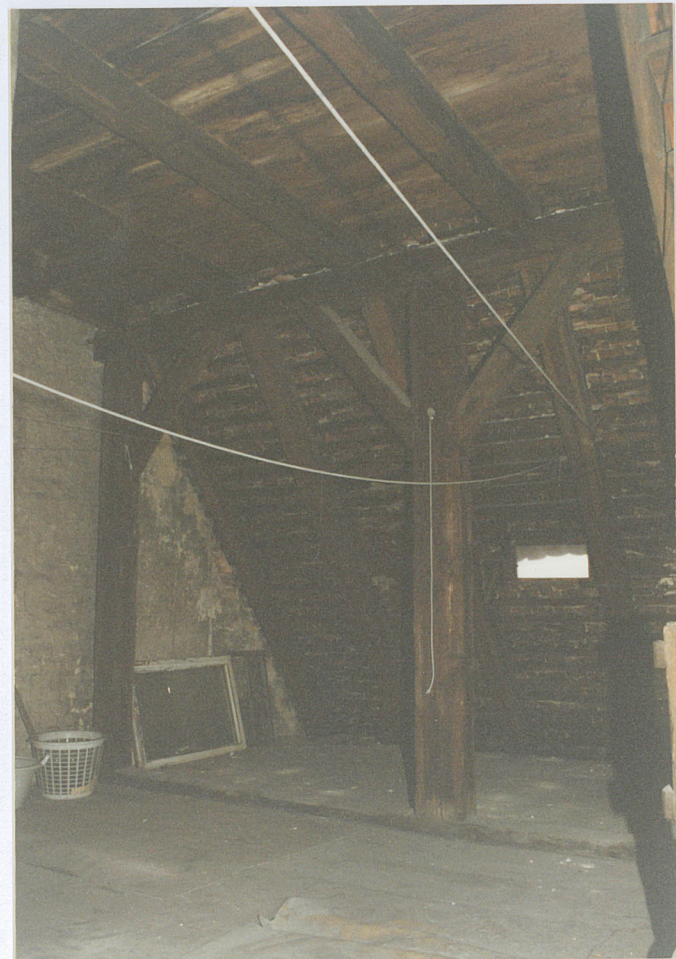
4

Wieżba dachowa drewniana o ustroju krokwiowo-płatwiowym.

14. Kubatura 756,5m ³	15. Powierzchnia użytkowa 200m ²	16. Przeznaczenie pierwotne Usługowo- mieszkalne	17. Użytkowanie obecne Usługowo – mieszkalne
19. Prace budowlane i konserwatorskie, ich przebieg i dokumentacja W 1994 roku przeprowadzono remont adaptując lokal mieszkalny na parterze budynku na lokal usługowy /wyłożono posadzki płytkami ceramicznymi, remont ścian i sufitów/, powiększono otwory okienne w elewacji frontowej /obniżono/ i osadzono nową stolarkę z profili aluminiowych, przeniesiono stare drzwi w głąb sieni a od frontu wprowadzono drzwi 2-skrzydłowe z profili aluminiowych.		18. Stan zachowania (fundamenty, ściany zewnętrzne, ściany wewnętrzne, sklepienia, stropy, konstrukcje dachowe, pokrycie dachu, wyposażenie i instalacje) Stan techniczny budynku dobry. Więźba dachowa, mury konstrukcyjne i ścianki działowe, stropy – stan dobry. Tynki – stan dobry Pokrycie dachu nieszczelne. Więźba dachowa wymaga konserwacji, dachówka kwalifikuje się do wymiany.

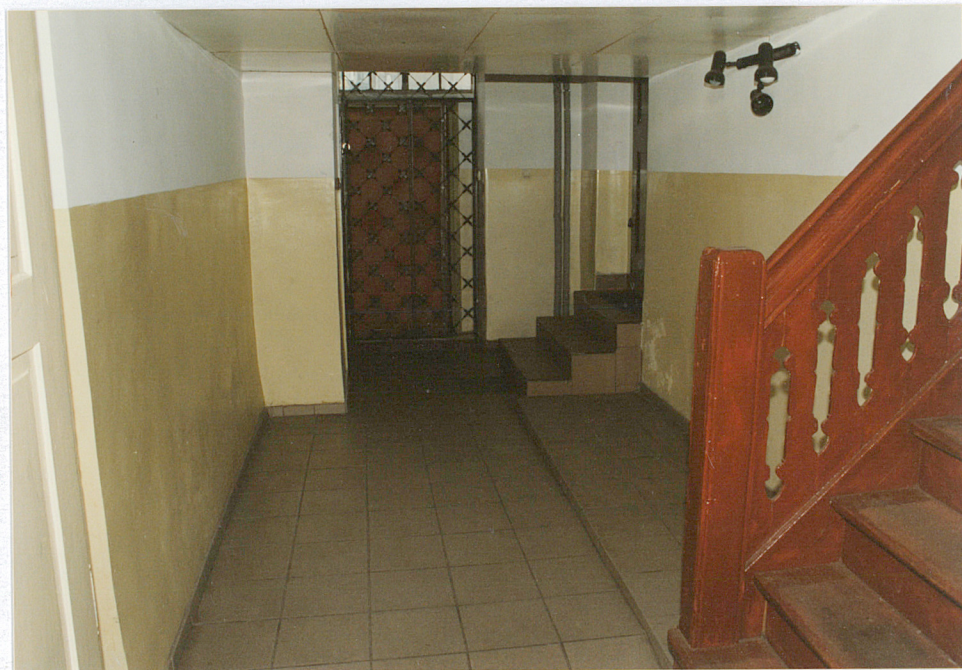
6

Układ funkcjonalny wnętrza zachowany w układzie 2 ½ traktowym, z sienią przelotową umieszczoną skrajnie przy ścianie zachodniej. W środkowej części sieni otwarta klatka schodowa . Układ funkcjonalny wnętrza zakłócony po przebudowie w 1994 roku, gdy z sieni przejściowej wyodrębniono część frontową jako przedsionek , z którego prowadzi wejście do sklepu i odrębne wejście do budynku oddzielone kratą.

<p>1. Miejscowość Zielona Góra 2. Gmina Zielona Góra 3. Województwo lubuskie</p>	<p>4. Obiekt (nazwa jak w karcie) Dom ul. Jedności 19</p>	<p>5. Zawartość wkładki (nazwa materiału uzupełniającego) dokumentacja fot. 6.Sień 7. Schody na piętro 8.Szafa w sieni</p>
--	---	--

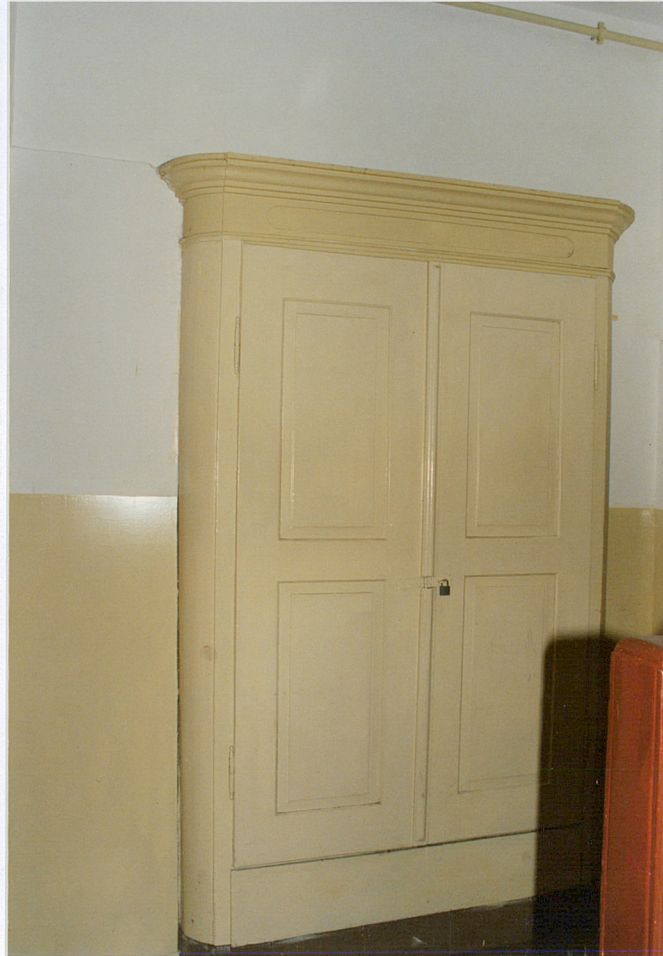
Zachowana stolarka klatki schodowej i szafy w sieni

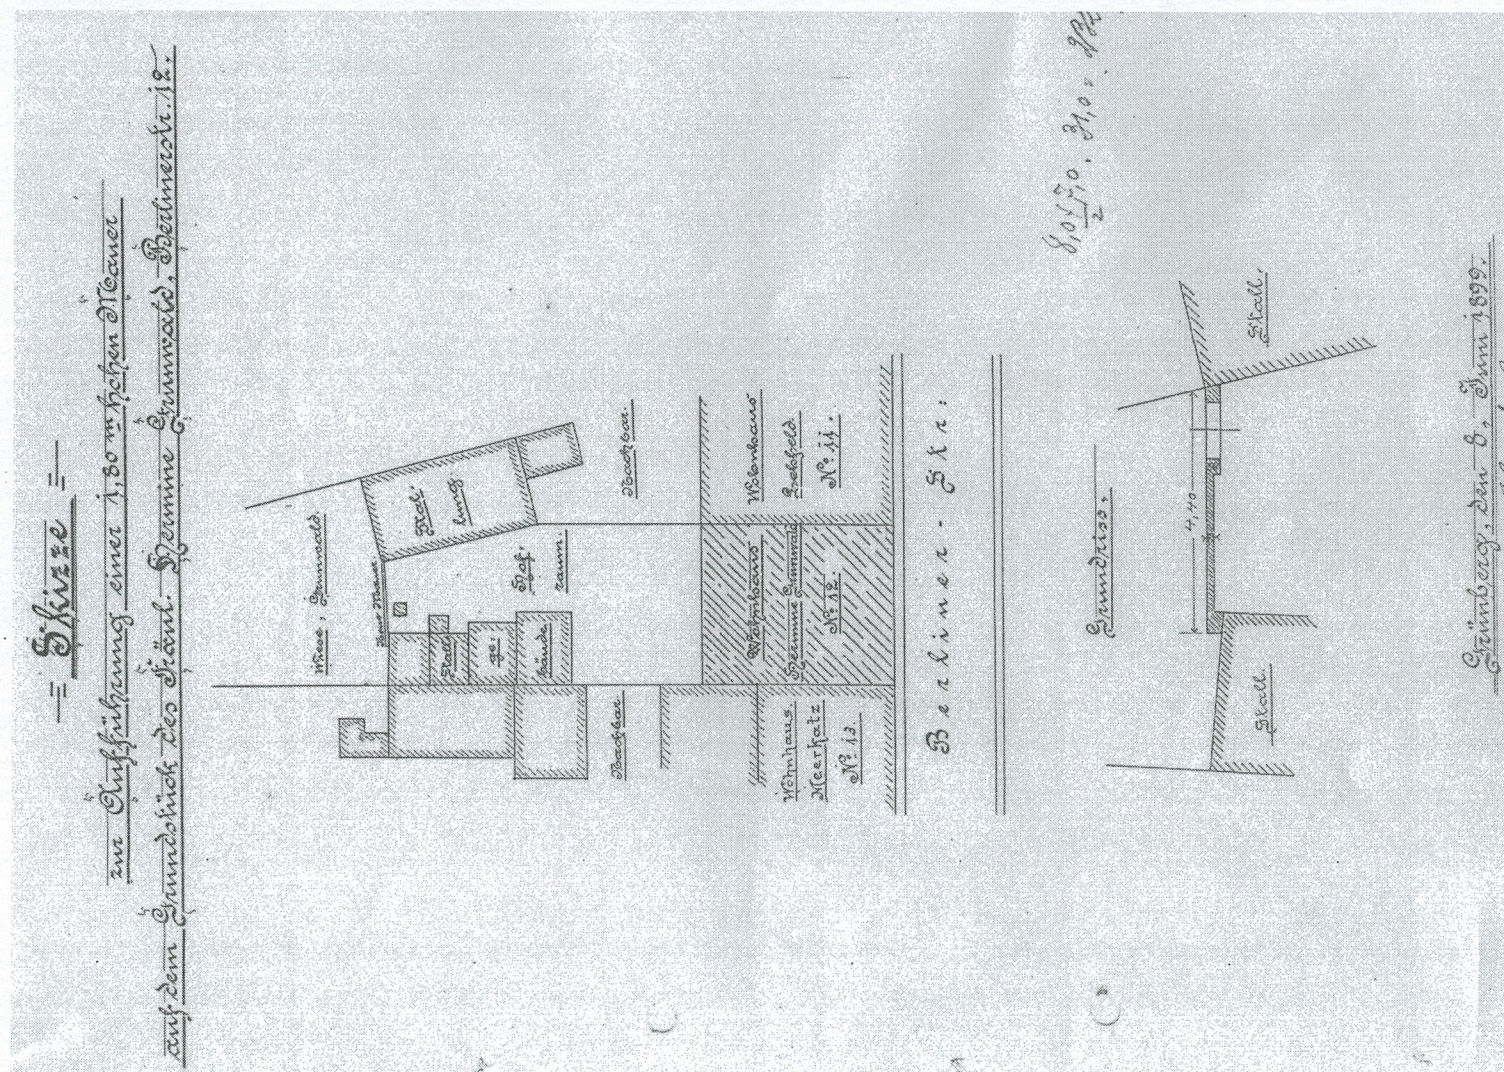
1. Miejscowość 2. Gmina 3. Województwo	Zielona Góra Zielona Góra lubuskie	4. Obiekt (nazwa jak w karcie) Dom ul. Jedności 19	5. Zawartość wkładki (nazwa materiału uzupełniającego) materiały archiwalne : plan posesji przy Berlinerstr.12 z 1899 roku ?A.P. w Zielonej Górze/
--	--	---	--
