1. Obiekt

DOM MIESZKALNY

Ż A R Y

4. Adres **Ul. Podchorążych 9/10
68-200 Żary.**

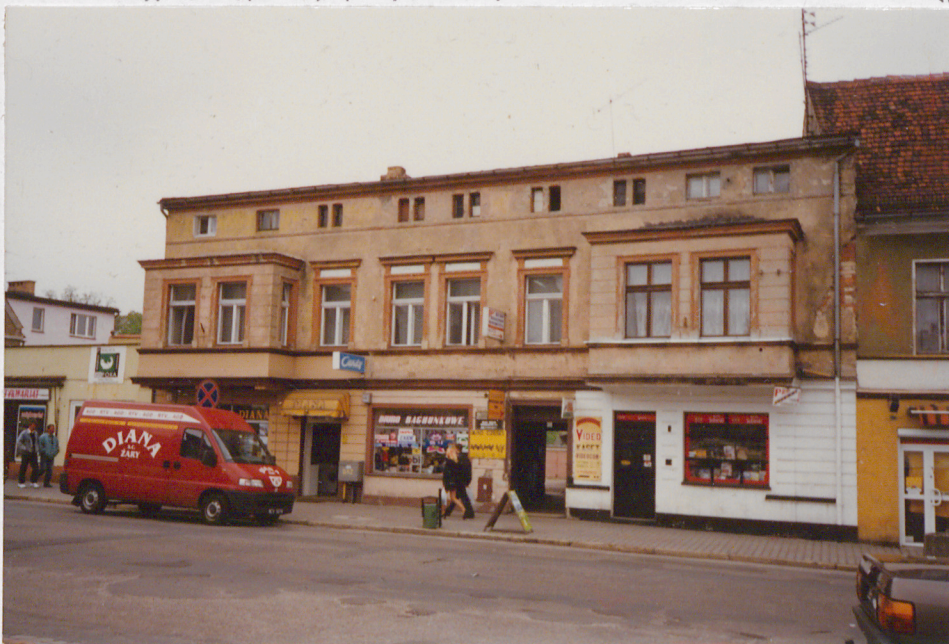
Elewacja południowa – fasada, jest ośmioosiowa, w kształcie leżącego prostokąta. Dodatkowo podziały horyzontalne podkreślają biegnące w poziomie parteru bonie oraz gzymsy i cokół. Podziały wertykalne, które tylko w nieznacznym stopniu równoważą poziomy, wprowadzają otwory i opaski okienne. Elewację parteru przepruwają duże witryny okienne oraz wejścia do sklepów. Na podwórzu prowadzi sień przelotowa, która przesunięta jest z osi środkowej budynku w kierunku wschodnim i zajmuje третią oś od wschodu. Otwór bramy sieni otacza profilowana opaska, która nie schodzi do poziomu terenu, lecz zatrzymuje się na wysokości gzymsu nadcokolowego. Jediną witryną, która także posiada profilowaną opaskę, jest okno obok bramy. Pozostałe otwory parteru nie posiadają obramień. Parter od piętra wydziela gładki pas muru ograniczony wąskimi, profilowanymi gzymsami. Piętro akcentują dwa, dwuosiowe wykusze zajmujące osie skrajne po obu stronach fasady. Wykusze zostały przeprute czterema drewnianymi oknami, dwoma dużymi z przodu oraz po jednym wąskim po bokach. Wykusz wschodni posiada stolarkę okienną w szkleniu krzyżowym, czterokwaterową, skrzynkową. Kwatery górne stanowią ½ wielkości kwater dolnych. Okna boczne są natomiast, węższe, dwukwaterowe. Okna wykusza zachodniego, jak i pozostałe na piętrze pozbawione zostały nadslenniennego podziału i są trzykwaterowe. Przez co słupek ze ślaniem tworzą literę T. Otwory wykuszy ujęte zostały profilowanymi opaskami schodzącymi do niewielkich cokolików. Cztery otwory zawarte między wykuszami otrzymały nieco bogatszą dekorację. Opinają je także profilowane opaski na cokołach, lecz górą zwieńczone zostały uskokowymi gzymsikami wspartymi na małych, kanelowanych pilasterkach. Ponadto wszystkie opaski piętra otrzymały w górnej partii uszakowe formy. Nad piętrzem rozciąga się pas muru przypadający na ścianę poddasza. Przepruwają ją niewielkie, wąskie okienka, zgrupowane po dwa nad osiami okiennymi piętra.

1. zdjęcie, elewacja frontowa
2. plan orientacyjny, skala 1:25000
3. mapka orientacyjna, skala 1:100000
4. plan sytuacyjny, skala 1:2000
5. rzut parteru, skala 1:250

20. Najpilniejsze postulaty konserwatorskie <p> Budynek wymaga przeprowadzenia remontu. Elewacje budynku należy oczyścić z warstw łuszczącej się i odpadającej farby, uzupełnić tynki, a następnie malować wg ustalonej kolorystyki. Remontu wymaga klatka schodowa oraz korytarz piętra. Częściowej wymiany wymaga deskowanie dachu. </p>

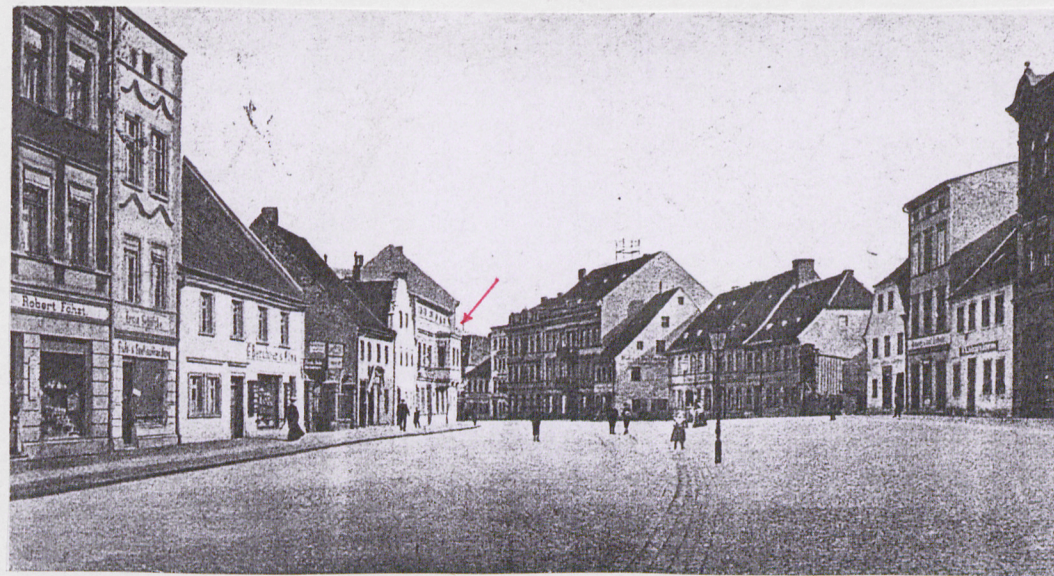
6.

Wnętrze budynku głównego jest jednotraktowe. W połączeniu ze skrzydłami tworzy trzy trakty. Po wschodniej stronie przejazdu bramnego mieści się klatka schodowa. Schody wiodące z parteru na piętro wykonane zostały z kamienia. Stopnice posiadają profilowane wałkowo noski. Poręcze schodów toczono o zakończeniach zawijających się ślimakowato. Balustrada schodów tralkowa, jednolalkowa z pierścieniami. Zakończenie schodów z parteru na piętro staowi drewniany wiatrołap o ramowo-płycinowej stolarce drzwi. Każde skrzydło drzwi podzielone zostało na cztery pola, z czego trzy górne, w kształcie kwadratów otrzymały przeszklenie, a płyciny dolne w kształcie stojącego prostokąta są pełne. Ścianka boczna, prostopadła do drzwi jest podobna w charakterze. Tworzy ją dwanaście płycin, z czego trzy dolne są pełne. Górą biegnie przeszklone, trzykwaterowe nadświetle. Schody prowadzące z piętra na poddasze są drewniane. Bieg schodów rozpoczyna się toczonym słupkiem z gruszkowatą lalką oraz pierścieniami. Podłoga korytarza piętra oraz pozostałych pomieszczeń jest deskowa, drewniana. W sieni, na wprost klatki schodowej, w ścianie zachodniej znajdują się drzwi /obecnie nieczynne/ o stolarce drewnianej, ramowo-płycinowej. Każde skrzydło wypełniają trzy płyciny opięte profilowanymi wałkowo listewkami. Najdłuższe są przeszklone płyciny górne, w kształcie stojącego prostokąta. Płyciny środkowe wypełniają doadkowo płyciny o lustrze w kształcie leżącego prostokąta ze ściętymi, wklęsłymi narożami. Płyciny dolne wypełnią lustra w kształcie sfazowanego prostokąta. Częściowo zachowały się metalowe, zdobione okucia przy klamkach.

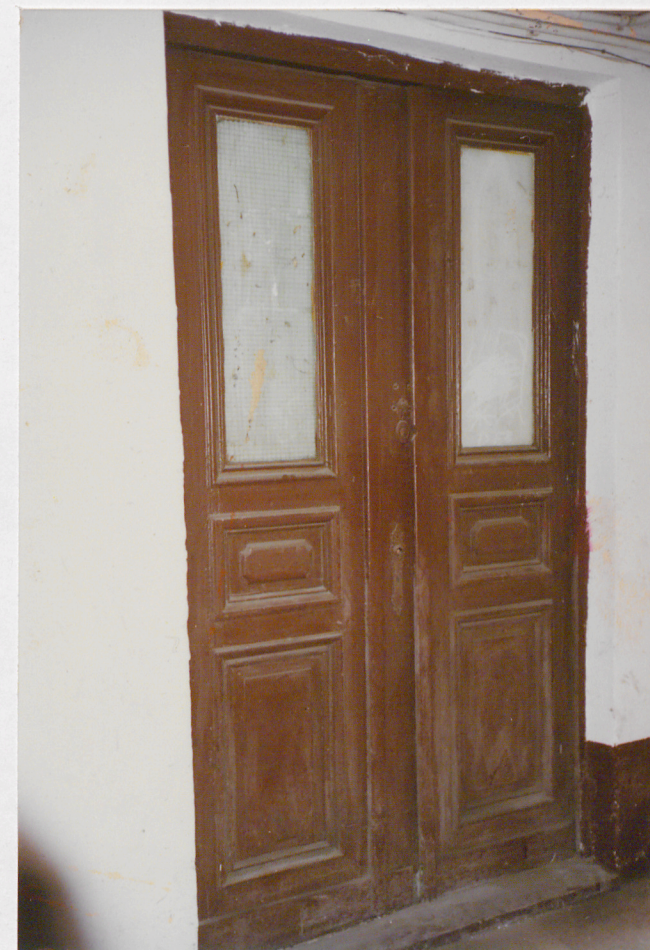
Do poszczególnych pomieszczeń prowadzą drzwi o stolarce ramowo-płycinowej. Drzwi są jednoskrzydłowe, wypełnione sześcioma płycinami, z czego dwie środkowo mają kształt wydłużonego, stojącego prostokąta. Płyciny dolne i górne, mają kształt prostokąta zbliżonego do kwadratu. Ramy płycin zdobią profilowane listewki.

9. zdjęcie, wnętrze, stolarka drzwiowa w sieni przelotowej
10. zdjęcie, widok na sieni przelotową
11. zdjęcie, elewacja podwórzowa, północna
12. zdjęcie, wnętrze, piętro, obudowa klatki schodowej

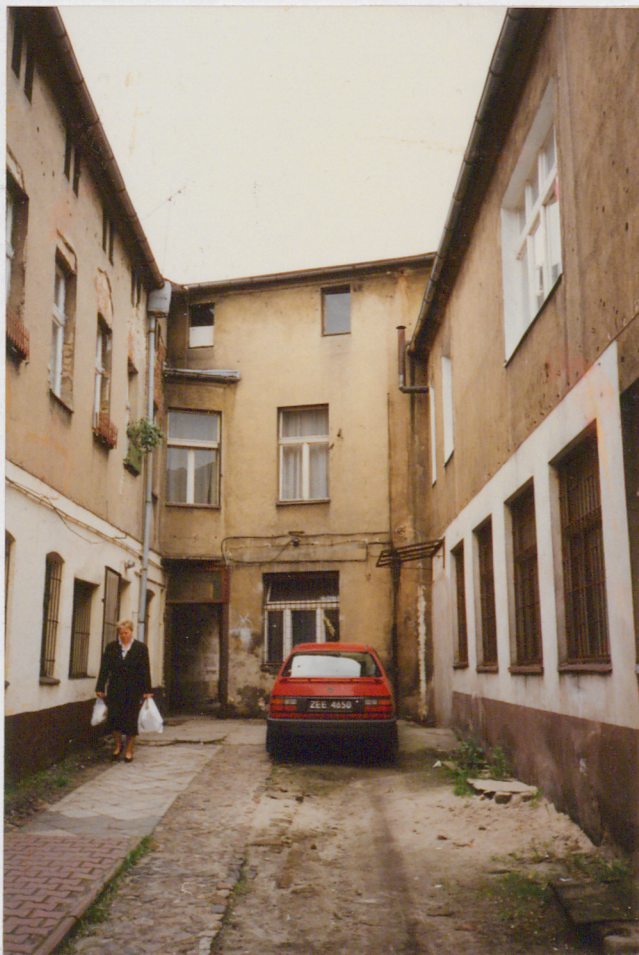
11.

Elewacja północna – podwórzowa jest dwuosiowa. Pozostałe jej części zajmują skrzydła boczne. Lewa, skrajna oś mieści w przyziemiu przejazd bramny. Oś prawą przepruwa duże, trójdzielne okno z jednodzielnym nadświetlem. W poziomie piętra dwa okna o stolace drewnianej, szklonej w ramiakach tworzących literę T. Poddasze doświetlają dwa małe, wąskie, jednodzielnne okienka. Skrzydło boczne, wschodnie jest równej wysokości z budynkiem głównym. Elewacja skrzydła jest pięcioosiowa. Parter przepruwają otwory okienne i drzwiowe zamknięte rostokątnie oraz łukiem odcinkowym. Otwory piętra otrzymały wykrój prostokątny. Wypełnienie stanowi stolarka drewniana, skrzynkowa o ramiakach tworzących literę T. Poddasze, analogicznie, jak w fasadzie doświetlają małe okienka, zgrupowane po dwa w osiach okiennych pozostałych otworów. Skrzydło zachodnie jest nieco niższe od budynku głównego. W parterze jest sześćoosiowa, a na piętrze czteroosiowa. **C.d. na wkladce nr 1**

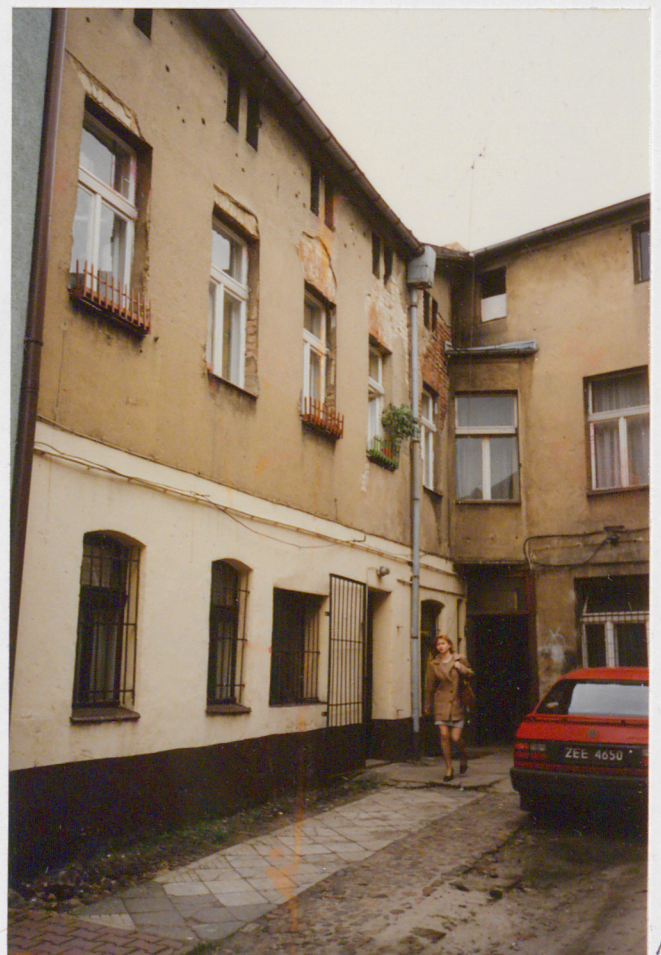
Skrzydło zachodnie nie posiada poziomego poddasza. Stolarka okien parteru jest trójdzielna z jednodzielnym nadświetlem. Ostatnią oś zajmują drzwi prowadzące do piwnicy. Dwa okna piętra, zajmujące osie bliższe budynkowi głównemu, są czterodzielne, w szkleniu krzyżowym. Dwa okna pozostałe są natomiast większe, sześciodzielne o podwójnym skrzyżowaniu ramiaków. Kwatery górne okien stanowią $\frac{1}{2}$ wielkości kwater dolnych. W elewacji północnej skrzydła zachodniego, w poziomie piętra widoczny, zamurowany, duży otwór okienny. Do skrzydła wschodniego przylega uwspółcześniona i przebudowana dobudówka, analogicznej wielkości co skrzydło. Do skrzydła zachodniego przylegają niskie budynki gospodarcze.

13. zdjęcie, skrzydło wschodnie
14. zdjęcie, wnętrze, schody wiodące na strych
15. zdjęcie, wnętrze, fragm. schodów z piętra na strych
16. zdjęcie, wnętrze, stolarka drzwiowa piętra

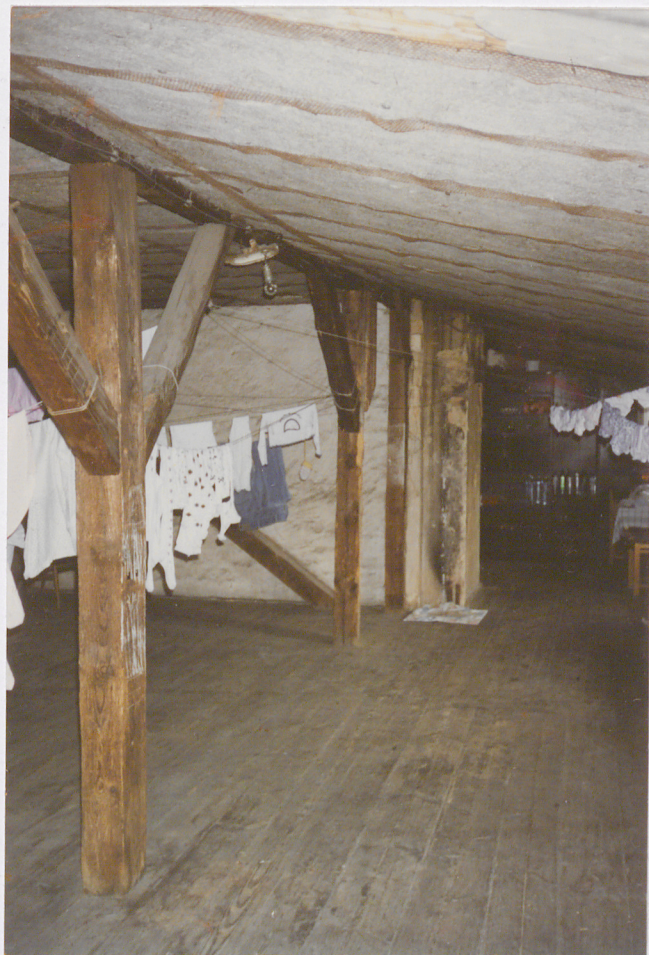
19. Prace budowlane i konserwatorskie, ich przebieg i dokumentacja		18. Stan zachowania (fundamenty, ściany zewnętrzne, ściany wewnętrzne, sklepienia, stropy, konstrukcje dachowe, pokrycie dachu, wyposażenie i instalacje)	
		<p> fundamenty – nie badano ściany zewnętrzne – zaniedbane ściany wewnętrzne – zadowolający stropy – zadowolający konstrukcja dachowa – zaniedbana klatka schodowa – do remontu </p>

17. zdjęcie, strych, str. lewa
18. zdjęcie, strych, str. prawa
19. zdjęcie, piwnica
20. zdjęcie, zejście do piwnicy
21. kartografia, plan miasta z XIX w.
22. kartografia, plan starego miasta z pocz. XIX w.
