Obiekt
DOM MIESZKALNY

2. Czas powstania
ok. 1840 r., przebud. 1880 r.

3. Miejscowość ŻARY

pl. Przyjazni 9

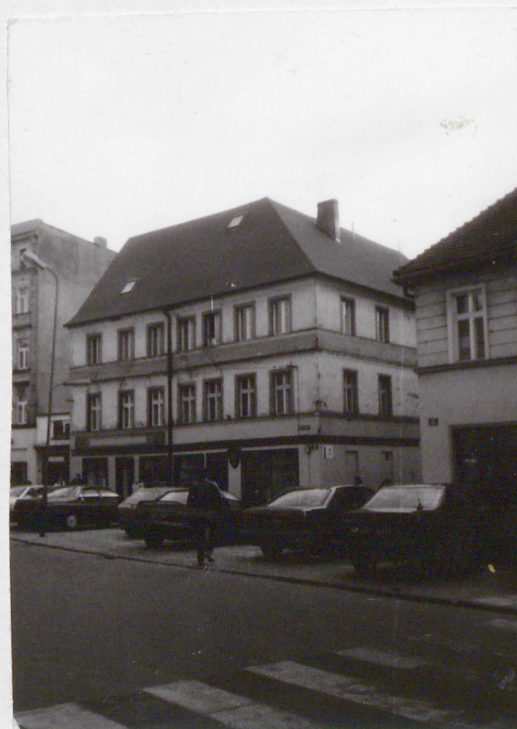
2

Dom trzy kondygnacyjny, podpiwniczony, nakryty wysokim dachem wielospadowym stanowi w zwartej zabudowie placu Przyjazni wyodrębnioną bryłę, o czym decyduje znaczne wysunięcie w kierunku placu oraz sąsiedztwo niskiego pawilonu.

1. Rzut przyziemia
2. Dom od strony północno- zachodniej
3. Fasada północna
4. Plan orientacyjny
5. Plan sytuacyjny
6. Dom, widok od północnego wschodu
7. Plac Przyjaźni, karta pocztowa z 1903 r.
8. Plac Przyjaźni, karta pocztowa z 1904 r.
9. Plac Przyjaźni, karta pocztowa z 1908 r.
10. Plac Przyjaźni, karta pocztowa z ok. 1915- 20 r.
11. Dom, widok z ulicy Buczka
12. Dom, szczyt wschodni
13. Dom w zabudowie południowej pierzei
14. Dom, fasada
15. Dom, widok od południowego wschodu
16. Schody z sieni na piętro
17. Zamknięcie klatki schodowej na piętrze
18. Dom, widok z ulicy 9 Maja
19. Plac Przyjaźni, pocztówka z ok. 1900 r.

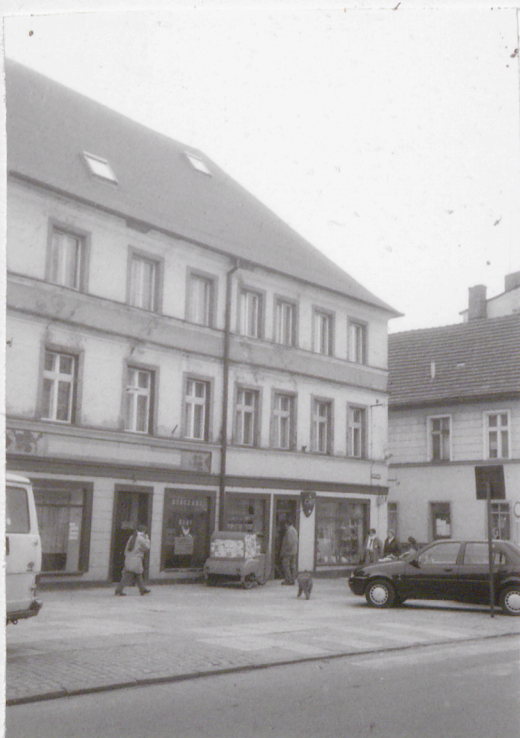
Za pawilonem od wschodu znajduje się najwyższa w otoczeniu, pięciokondygnacyjna kamienica (nr 11-12). Inne sąsiednie domy mają 2 lub 3 kondygnacje. Elewacja frontowa od placu Przyjazni siedmioosiowa o symetrycznym układzie otworów okiennych i drzwiowych. W części parterowej symetria została częściowo zakłócona wskutek poszerzenia okien (witraży), ogólna zasada osi została jednak utrzymana. Druga i trzecia kondygnacja wydzielone podwójnymi gzymsami, dolnym profilowanym, górnym płaskim, przeprowadzonym w linii parapetów okiennych. Gzymsy wieńczące nieznacznie wystające, profilowane uskokowo. W partii parteru widoczne ślady pierwotnego boniowania. Partie pieter akcentowane rytmem prostokątnych okien, w parterze dwoje drzwi oraz cztery różnej wielkości witryny. Elewacja zachodnia (od ul. Buczka), komponowana podobnie jak frontowa, jest szescioosiowa. Dwie osie okien wypełniają północną część elewacji, potem następuje partia bezokienna i kolejne cztery osie rozmieszczone rytmicznie. W części parterowej od północy miejsce okien zajmują płytkie wnęki, po stronie południowej zaś znajduje się dwoje drzwi i szeroka (na dwie osie) witryna sklepowa. Elewacja południowa, pierwotnie przysłonięta przyległym budynkiem, ma cztery nowe otwory okienne. Do partii parteru przylega nowy pawilon handlowy. Trzyskrzydłowa elewacja wschodnia w części dolnej przesłania pawilon handlowy (przy ul. Przyjazni 10). Skrzydło środkowe z otwartym arkadowo traktem w parterze, ma drzwi do sieni oraz po jednym oknie na pierwszym i drugim piętrze. Skrzydło północne w trzech kondygnacjach bezokiennie, w trójbocznym szczycie ozdobione jest pięcioma otworami okiennymi. Skrzydło południowe, ślepe, ścięte ukosnie pulpitowym dachem zwróconym do dziedzińca. Tynki na elewacjach gładkie, pomalowane farbami emulsyjnymi w kolorze beżu i brązów.

Pilnego remontu wymaga sieni, gdzie należy usunąć zmuśzające tynki, a po osuszeniu murów położyć nowe. To samo dotyczy tynków na dziedzińcu. Niezbędna jest szybka wymiana wszystkich instalacji. Konieczny jest remont schodów. Renowacja elewacji powinna się łączyć z usunięciem starych, nawarstwionych farb. Żelazne konstrukcje witryn i drzwi sklepowych zastąpić trzeba drewnianymi. Nowa kolorystyka elewacji oraz projekty uzgodnić ze służbą konserwatorską.

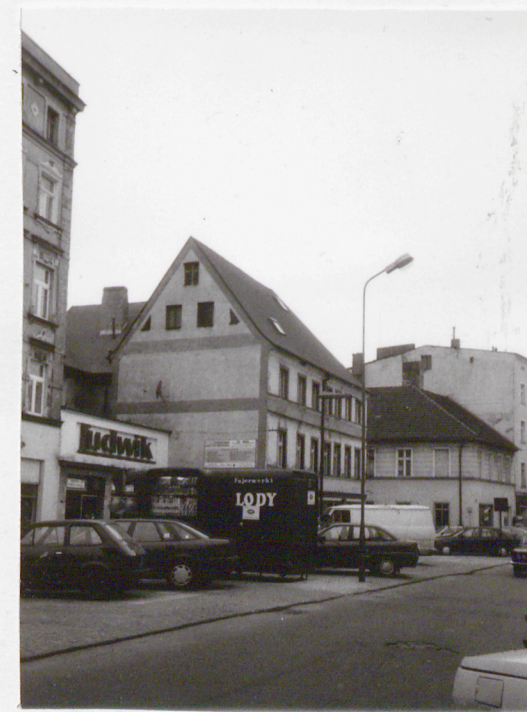
6

Dom usytuowany jest po południowej stronie placu Przyjazni, narożnikowo z ulicą Mariana Buczka. Od strony wschodniej przylega do budynku cofnięty uskokowo parterowy pawilon, wzniesiony po 1945 r. na miejscu wyburzonego obiektu, za nim zaś kolejne kamienice, tworzące zwartą zabudowę placu Przyjazni. Nowy pawilon handlowy dostawiony jest również do południowej elewacji domu przy ul. Buczka. Dom zajmuje całą parcelę, a jako zaplecze ma tylko miniaturowy dziedziniec od wschodu, zabudowany częściowo drewnianą szopą. Dom jest murowany z cegły spajanej zaprawą piaskowo-wapienną. Elewacje i ściany wewnętrzne pokryte są tynkami wapiennymi. Nad piwnicami sklepienia odcinkowe ceglano-łukowe, pomieszczenia naziemne nakryte stropami drewnianymi z podsufitką z polepy (słoma, glina). Wieżba dachowa drewniana, więziona kolkami, konstrukcji krokwiowo-jętekowej i kleszczowo-stolcowej z mieczowaniem. Dach wielospadowy, pokryty dachówką ceramiczną, z okienkami w płaszczyznach połaci. Posadzki: w sieni ceramiczne, stare dekoracyjne, w pomieszczeniach sklepowych nowe, w piwnicach ceglano-pokryte betonem. W mieszkaniach podłogi drewniane nakryte wykładzinami, na strychu z desek. Schody drewniane, jednobiegowe, z prostymi balustradami, do piwnicy murowane z cegły. Drzwi zewnętrzne do sieni drewniane, jednoskrzydłowe (nowe). Drzwi ze schodów do sieni na piętrze dwuskrzydłowe, płycinowe, przeszklone, na zawiasach czopowych, po części nowe. Drzwi do piwnicy spagowe, z sieni na podwórzu płycinowe, jedne i drugie na zawiasach pasowych. Drzwi do sklepów i okna witrażowe żelazne. Pozostałe okna drewniane, krzyżowe, konstrukcji krosnowej.
