**KOŚCIÓŁ PARAFIALNY pw.
Wniebowzięcia NMP**

ok. 1376; 1 poł. XVI w.

RUDAWICA

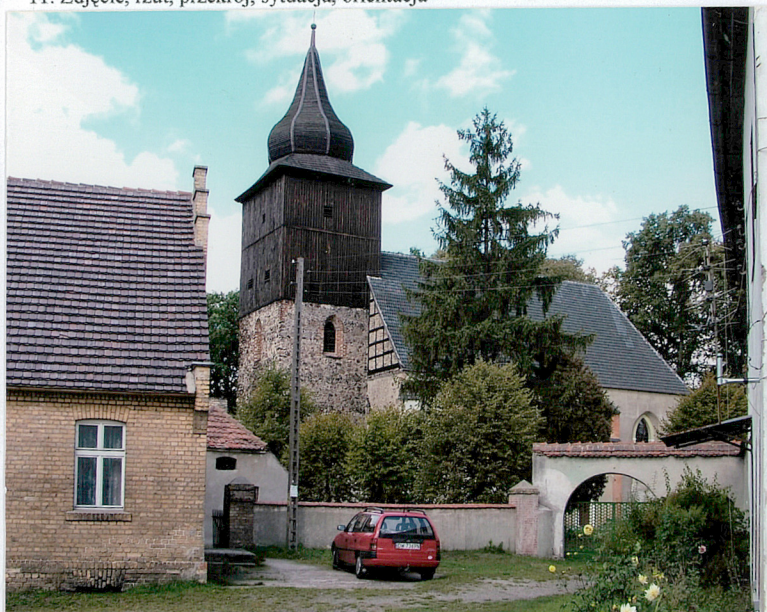
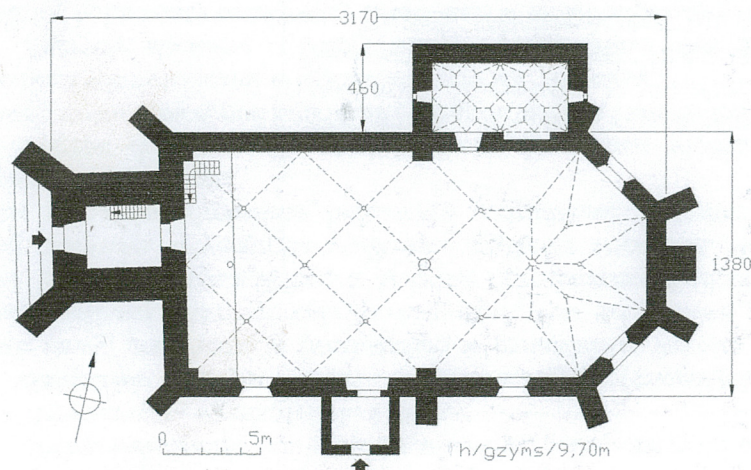
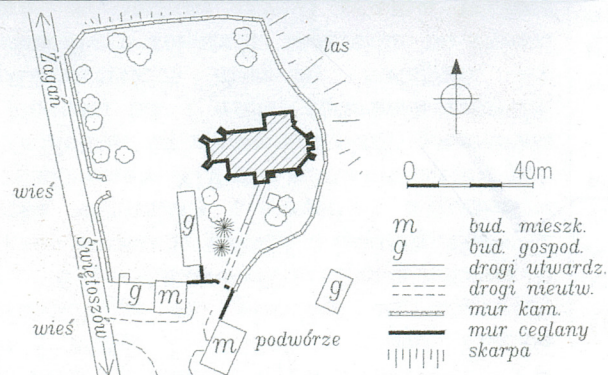
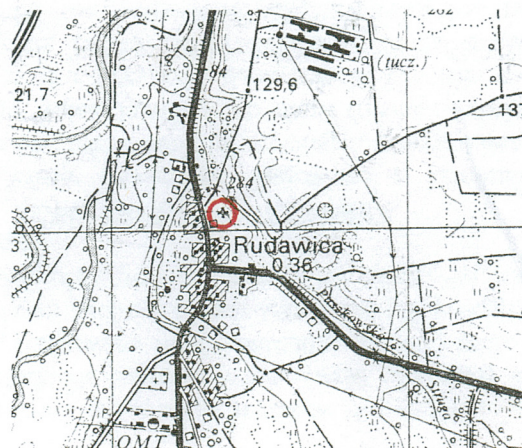
11. Zdjęcie, rzut, przekrój, sytuacja, orientacja

RZUT. Kościół założony na rzucie prostokąta z trójboczną apsydą wsch. Prezbiterium wyodrębnione w rzucie tylko filarami przyściennymi i kolumną środkową, dźwigającymi jednolite sklepienie. Nawa kwadratowa 2-przęsłowa, prezbiterium jednoprzęsłowe, prostokątne, prostopadłe do osi podłużnej kościoła. Rzut nieco nieregularny, z powodu lekko ukojnego ustawienia ściany zach. nawy. Od pn., do prezbiterium przylega prostokątna 2-przęsłowa sklepiona

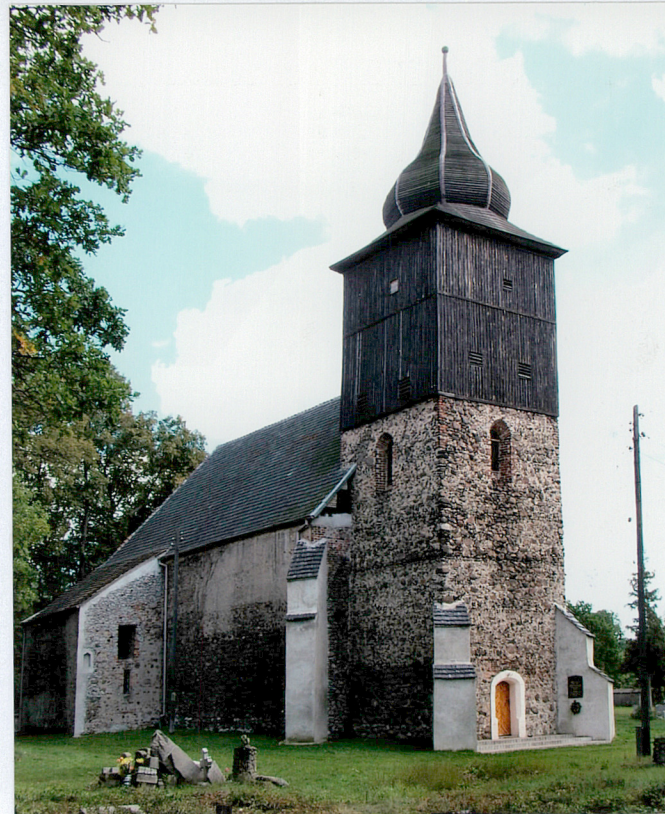
1. Widok kościoła od pd.-zach.
2. Widok kościoła od pn.-zach.
3. Zakrystia.
4. Elewacja zach.
5. Fragment pn. elewacji zach.
6. Elewacja pd., fragment zach.
7. Elewacja pd., fragment wsch.
8. Wieża, widok od pn.-wsch.
9. Wejście główne.
10. Wnętrze, widok ku prezbiterium.
11. Wnętrze, widok ku emporze muzycznej.
12. Fragment sklepienia prezbiterium.
13. Kolumna wspierająca sklepienie.
14. Sklepienie zakrystii.
15. Wspornik sklepienny.
16. Wejście do zakrystii.
17. Wnętrze kruchty głównej.
18. Schody na emporę muzyczną.
19. Fragment więźby dachowej.
20. Dzwon na wieży.

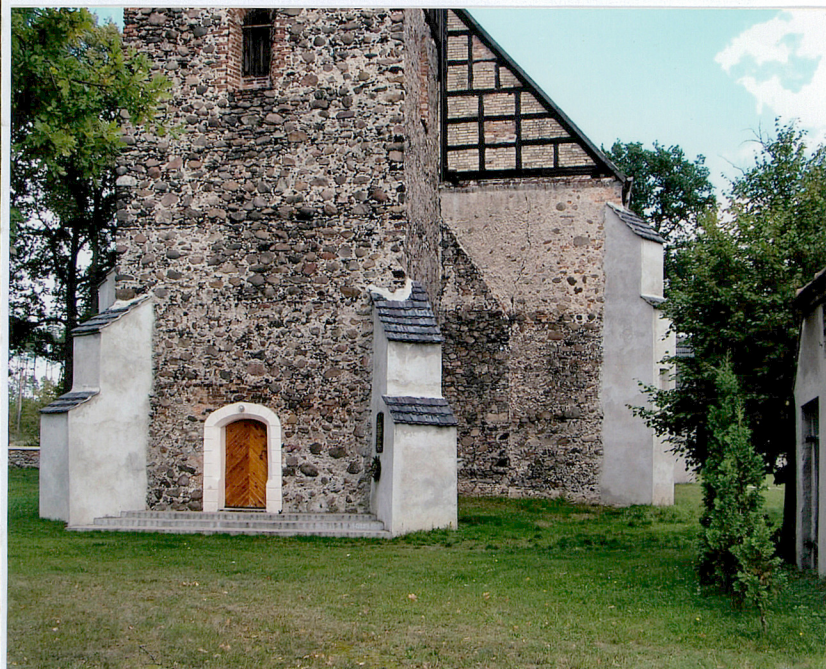
4.

ELEWACJE: elewacja pn. ślepa, pozbawiona tynku, rozczłonkowana przybudówką wsch. zakrystii i ukośną narożną przyporą zach. Elewacja pd. gładko tynkowana, ujęta w ukośne przypory narożne, artykułowana jednoosiową przybudówką kruchty i środkową przyporą prostą; otwory okienne duże, ujednolicone, z ostrołukowymi zamknięciami. Elewacja zach. zdominowana, przesunięta od osi ku pn., masywną wieżą; pozbawiona tynków, ze śladami rozbudowy w pd. fragmencie elewacji korpusu, zwieńczona szczytem w konstrukcji szachulcowej; ściany korpusu ślepe, z ukośnymi przyporami narożnymi. Elewacje wieży w dwóch dolnych kondygnacjach murowane z kamienia, nie tynkowane, jednoosiowe; w dwóch górnych kondygnacjach drewniane, oszalowane deskami w układzie pionowym z listwowaniem; w przyziemiu elewacji zach. osiowy główny otwór wejściowy; na narożach ukośne, niskie przypory. Trójboczna elewacja wsch. otynkowana, w ścianie wsch. wsparta potężną 2-stopniową przyporą, z wmurowanym u podstawy krzyżem pokutnym.

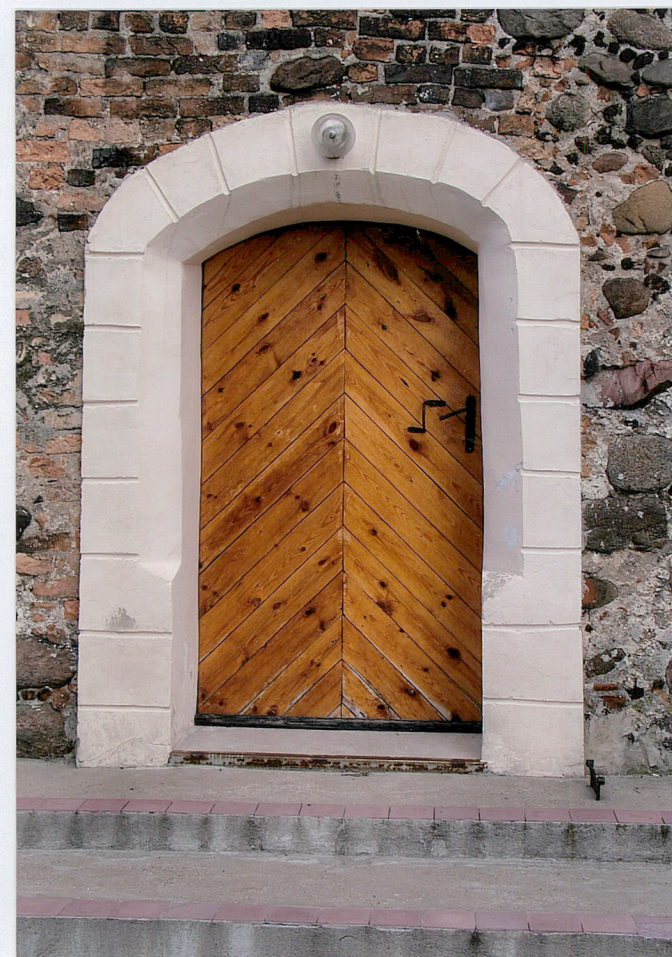
9.

Otwory drzwiowe zewnętrzne. Otwór wejścia głównego na osi środkowej elewacji zach. wieży; kształt prostokąta zamkniętego odcinkowo; otwór ujęty w tynkowe obramowanie boniowane, ze sfazowaną w zamknięciu i w 2/3 wysokości węgarów zewnętrzną krawędzią; drzwi jednoskrzydłowe współczesne, opierane deskami w jodełkę. Podobny otwór wejściowy kruchty pd. wypełniony jednoskrzydłowymi drzwiami opieranymi deskami w układzie rombówym. W szczycie zach. Zakrystii prostokątny otwór wejścia strychowego pozbawiony stolarki.

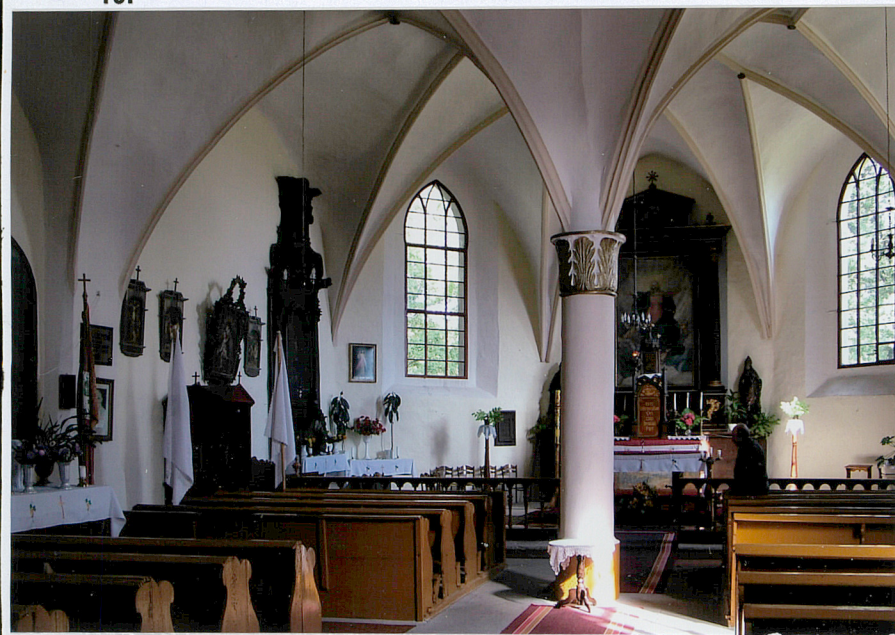
10.

WNĘTRZE. Kościół jednonawowy, z prezbiterium wyodrębnionym tylko filarami przyściennymi i środkową kolumną, na których wspiera się jednolite sklepienie. Prezbiterium połączone przejściem z dwuprzęsłową sklepioną zakrystią. W zach. część nawy wbudowana prosta drewniana empora muzyczna wsparta na drewnianych słupach. Pod nią przejście do kruchty głównej w przyziemiu wieży. Drugie wejście do kościoła zlokalizowane w elewacji pd. obudowane małą kruchtą boczną.

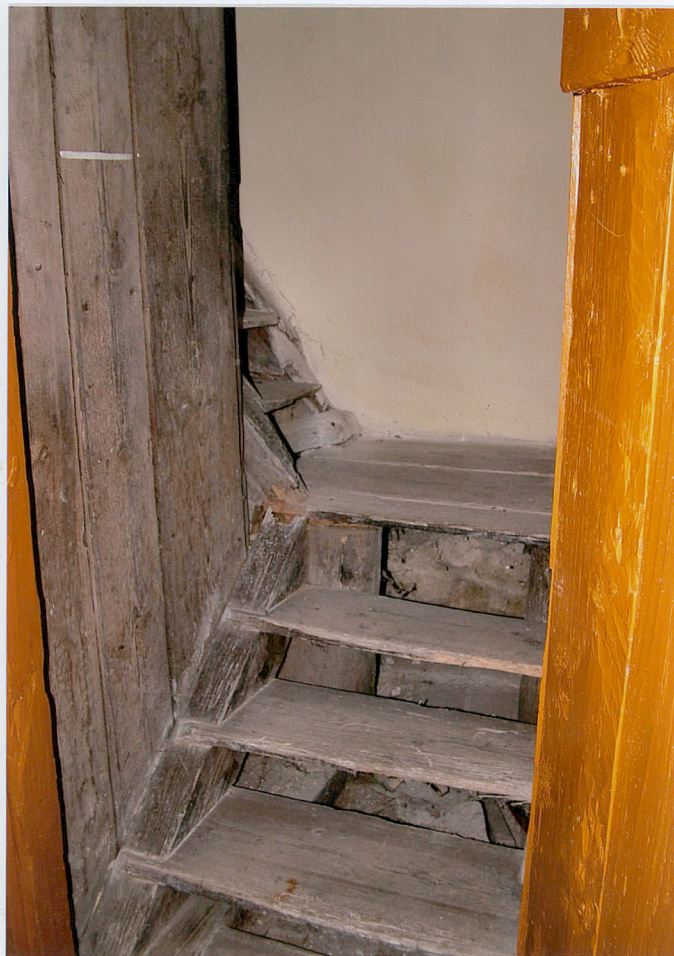
18.

Schody. *Schody wewnętrzne.* Na emporę muzyczną prowadzą schody drewniane w wydzielonej drewnianymi ścianami z desek klatce schodowej, w narożniku pn.-zach. nawy; schody dwubiegowe łamane z podestem, na pochylni. Druga kondygnacja wieży dostępna przez drabiniaste drewniane schody jednobiegowe z prostą poręczą na słupkach, znajdujące się przy pn. ścianie kruchty głównej.

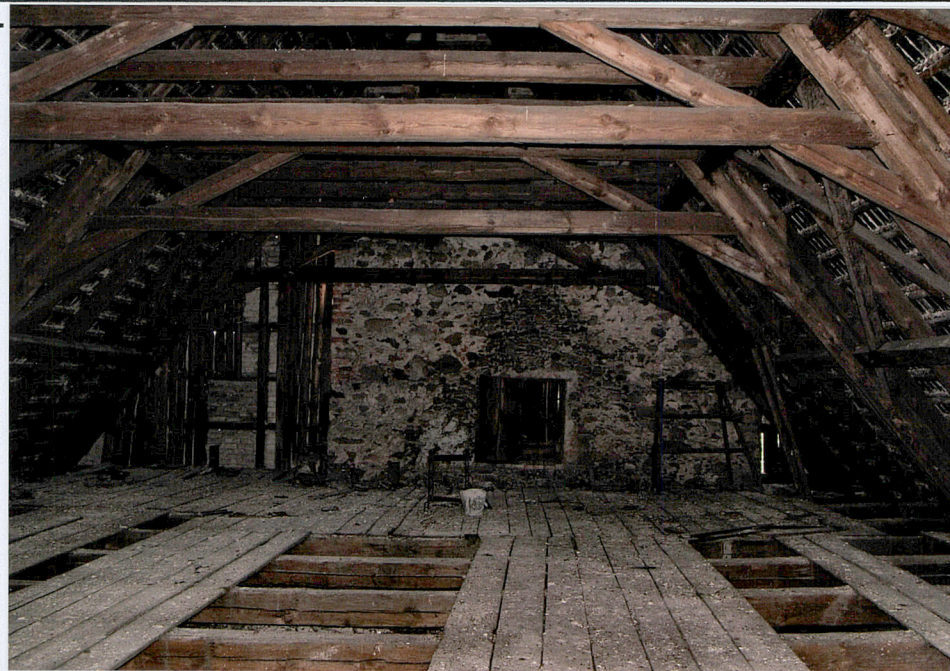
19.

Więźba dachowa. Konstrukcja dachu drewniana; więźba jętkowo-krokwiowa na podwójnej ścianie stolcowej; stolce leżące, pod krokwiami, rozparte rozporą i zastrzelone w płaszczyźnie więźarów; połacie dachowe wzmocnione witarownicami w kształcie krzyży św. Andrzeja.
