BUDYNEK MIESZKALNY – KAMIENICA

Pocz. XVII w. i XIX w.

ŻAGAŃ

Rynek 8
68 -100 Żagań

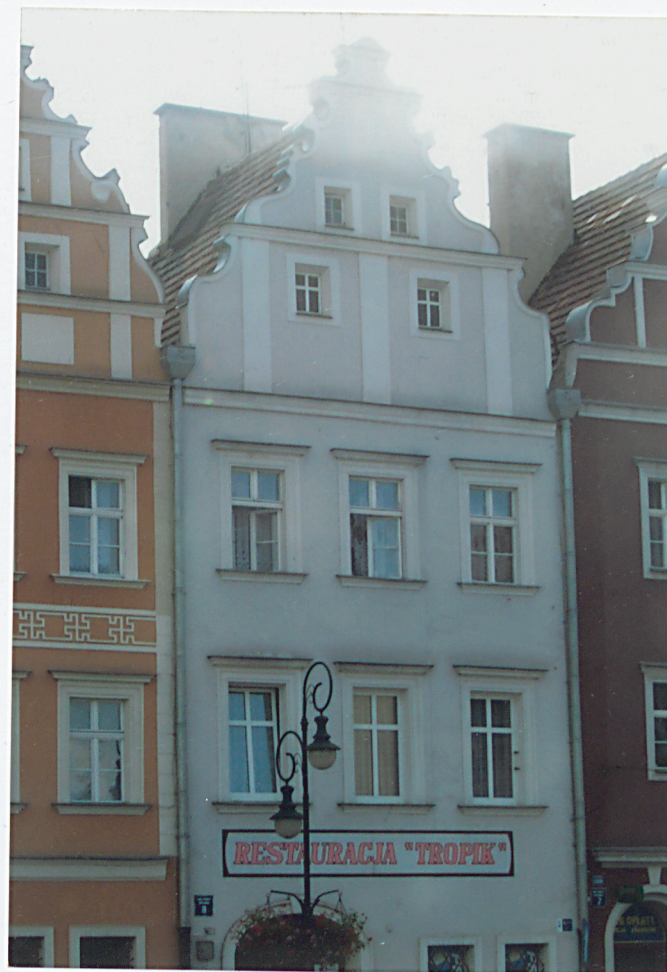
Elewacja pn. – fasada. Symetryczna, trzykondygnacyjna, trójosiowa, zwieńczona renesansowym, dwukondygnacyjnym, kotarowym szczytem o wklęsło-wypukłym rysunku krawędzi. Wsch. część przyziemia przepruta szeroką arkadą o eliptycznym rysunku archiwolty – otwór drzwi konturowany profilowaną opaską z wałkiem na zewnętrznym rancie i trapezowatym zwornikiem w kluczu. W części zach. – dwa kwadratowe okna w gładkich, taśmowych opaskach, ujęte wspólnym gzymsem parapetowym. W drugiej i trzeciej kondygnacji regularnie, ciasno rozmieszczone trzy osie prostokątnych okien, ramowanych szerokimi, prostymi, profilowanymi opaskami, zwieńczonych odcinkami gzymsu, poprzedzonych wyładowanymi gzymsami parapetowymi. Gzyms koronujący ścianę – wyładowany, profilowany. Szczyt podzielony został gzymsami na trzy, zróżnicowane w wysokościach segmenty; w segmencie dolnym – dwa okna rozdzielone i flankowane lizenami wypracowanymi w tynku; w segmencie środkowym – dwa kwadratowe okienka, przesunięte w kierunku osi ściany; ostatni segment wąski, gładki. Ściana pomalowana na kolor jasnowrzosowy, detal biały.

1. Kamienica w ciągu zabudowy pd. pierzei Rynku
2. Fasada – elewacja
3. Elewacja pd. budynku
4. Arkada drzwi w przyziemiu fasady
5. Obrazowanie okna na 1 piętrze
6. Okna w przyziemiu fasady
7. Pd. elewacja członu pn. – trzecia kondygnacja
8. Pn. elewacja członu pd. – trzecia kondygnacja
9. Pn. elewacja członu pd. – druga kondygnacja
10. Wnętrze restauracji w pn. części przyziemia budynku
11. Drzwi do toalet w sali restauracji
12. Widok piwnic
13. Fragment konstrukcji dachowej
14. Przeście na strych sąsiedniego budynku nr 9

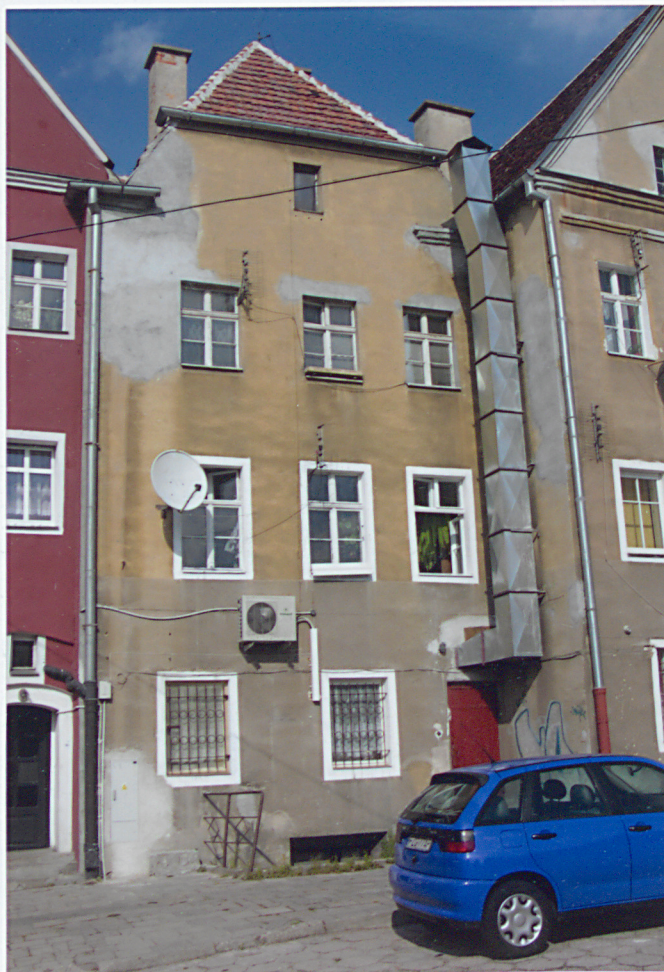
3.

Elewacja pd. – trójkondygnacyjna, trzyosiowa, pozbawiona podziałów. Ściana gładka, w kolorze ugrowym, przepruta prostokątnymi, dużymi oknami – w dwóch dolnych kondygnacjach, ujętych w białe taśmowe opaski, zaznaczone białą farbą. w osi wsch. – prostokątny otwór drzwi. Wieńczący ścianę trapezowaty półszczyt, przepruty jednym, niewielkim, prostokątnym

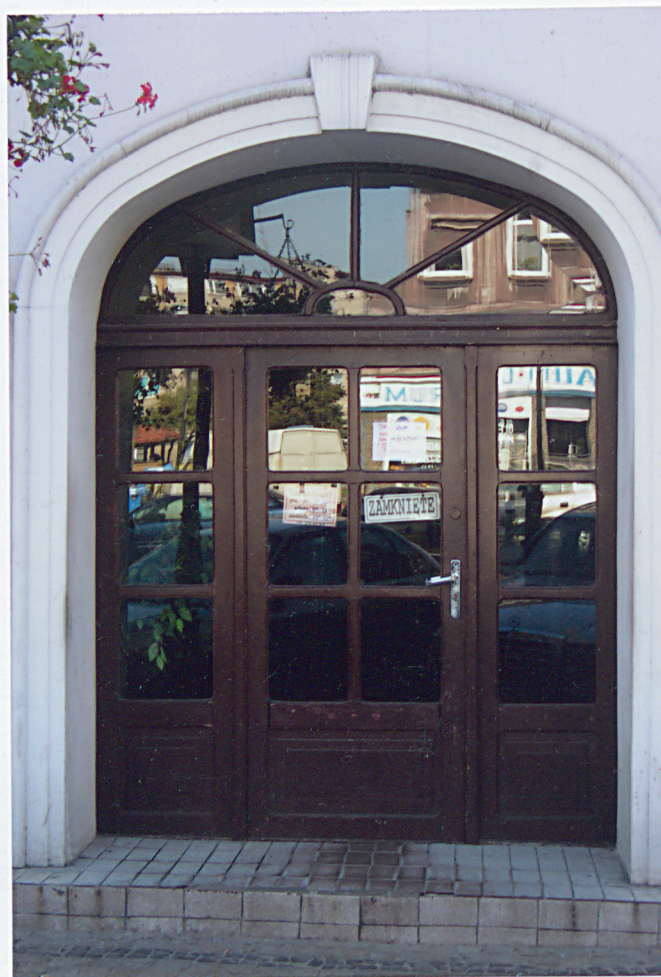
4.

Drzwi zewnętrzne w fasadzie osadzone w arkadzie zamkniętej łukiem eliptycznym, z profilowanej opaski z rantem zewnętrznym w formie wałka, z trapezowatym zwornikiem w kluczu. Drzwi drewniane, trójskrzydłowe, prostokątne, zamknięte nadświetłem powtarzającym wykrój łuku arkady; skrzydła płycinowo – ramowe, w $\frac{3}{4}$ wysokości szklone; nadświetle zamontowane na stałe, szklone, z promienistym układem szprosów. Drzwi w elewacji tylnej – współczesne, jednoskrzydłowe, prostokątne, deskowo-listwowe, na zawiasach pasowych. Drzwi elewacji wewnętrznych – prostokątne, kasetonowe lub opierane boazerynie.

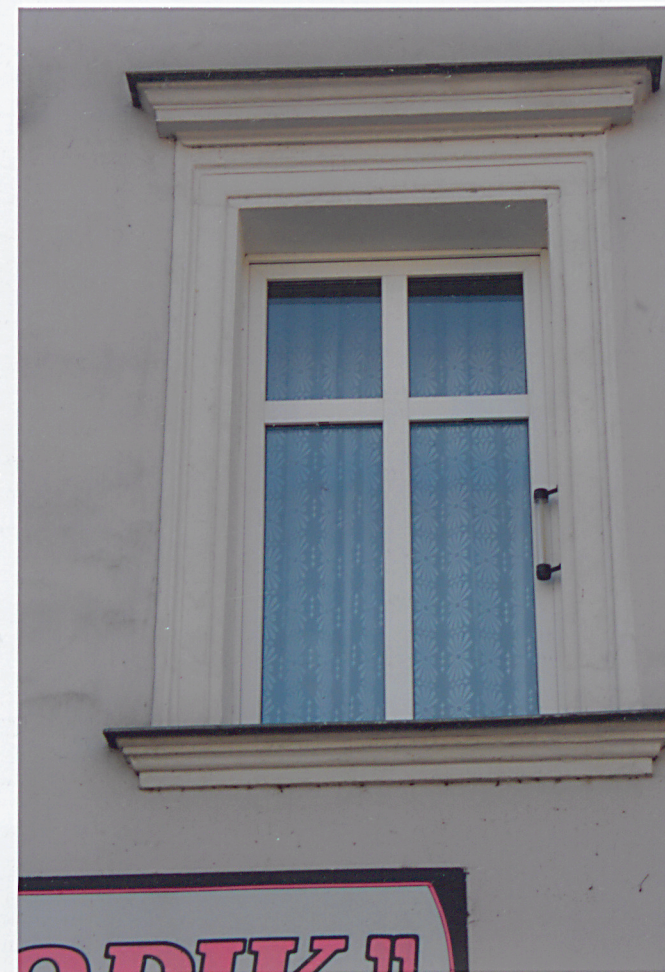
5.

Okna. Otwory okienne elewacji frontowej ujednolicone, w regularnym gęstym rytmie, w kształcie stojącego prostokąta, ramowane profilowanymi opaskami i zwieńczone prostym gzymsem nadokiennym. Okna skrzynkowe, dwudzielne, czteropodziałowe, z dwudzielnym nadświetleniem; ślemię profilowane. Analogiczna konstrukcja większości okien w pozostałych elewacjach; w elewacjach wewnętrznych – zróżnicowane proporcje otworów okiennych; współczesne okna plastikowe, zespolone, uchylne powtarzają układ szprosów okna dwudzielnego z dwudzielnym nadświetleniem. W przyziemiu elewacji pd. – okna współczesne, jednodzielnne, uchylne; w szczycie elewacji pn. krosnowe okienka jednodzielnne, czteropodziałowe, zróżnicowane w rozmiarach; w szczycie elewacji pd. – jednodzielnne, krosno czteropodziałowe i okna plastikowe.

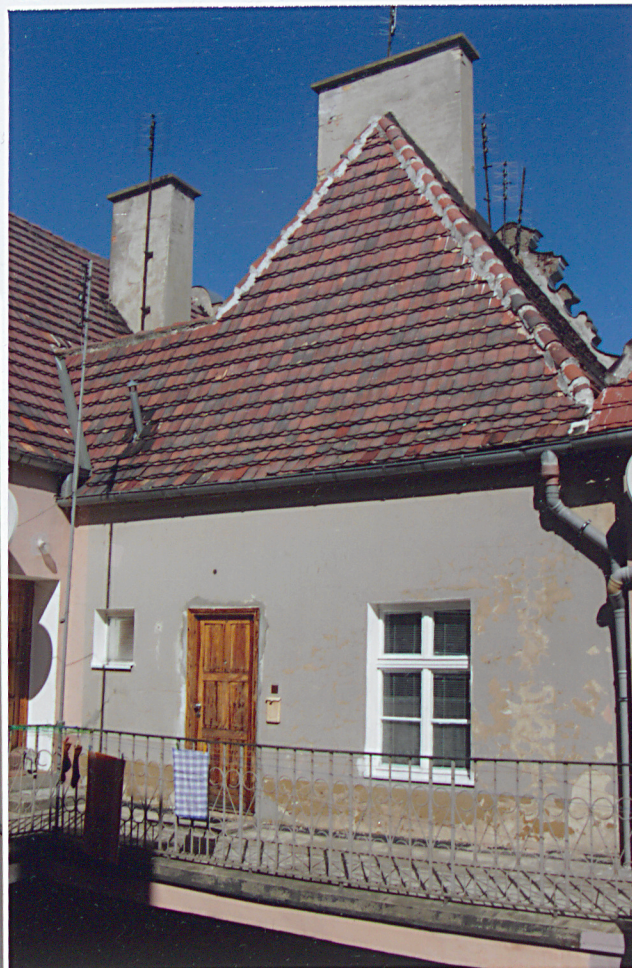
7.

Elewacje wewnętrzne – ukształtowane funkcjonalnie w wyniku remontu w latach 60 –tych. Widoczne w środkowej partii drugiej i trzeciej kondygnacji. Pozostałe części ściany zasłonięte przez mury sąsiednich kamienic, wraz z nią otaczających prostokątny taras. Kondygnacje rozdzielone antresolą. W obu kondygnacjach ściany pd. części pn. budynku – prostokątne drzwi flankowane parą prostokątnych okienek o różnych proporcjach. W obu kondygnacjach ściany pn. – oś okienna i drzwiowa. Ściana gładko otynkowana, malowana jasnoróżowo i szaro, pozbawiona detali architektonicznych.

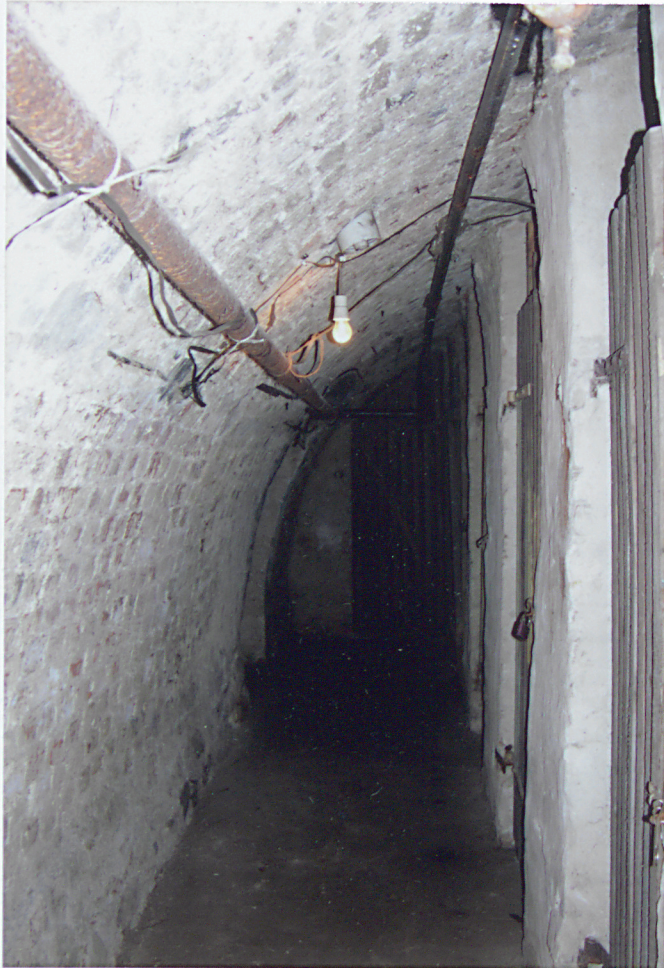
12.

Sklepienia i stropy. W kondygnacji piwnic sklepienia kolebkowe pełne i odcinkowe kolebkowe (kamienne), wzmocnione w XIX/XX w. gurtami o łuku odcinkowym; miejscami strop Kleina; w pozostałych pomieszczeniach - stropy współczesne, betonowe, otynkowane; w restauracji – panele styropianowe.

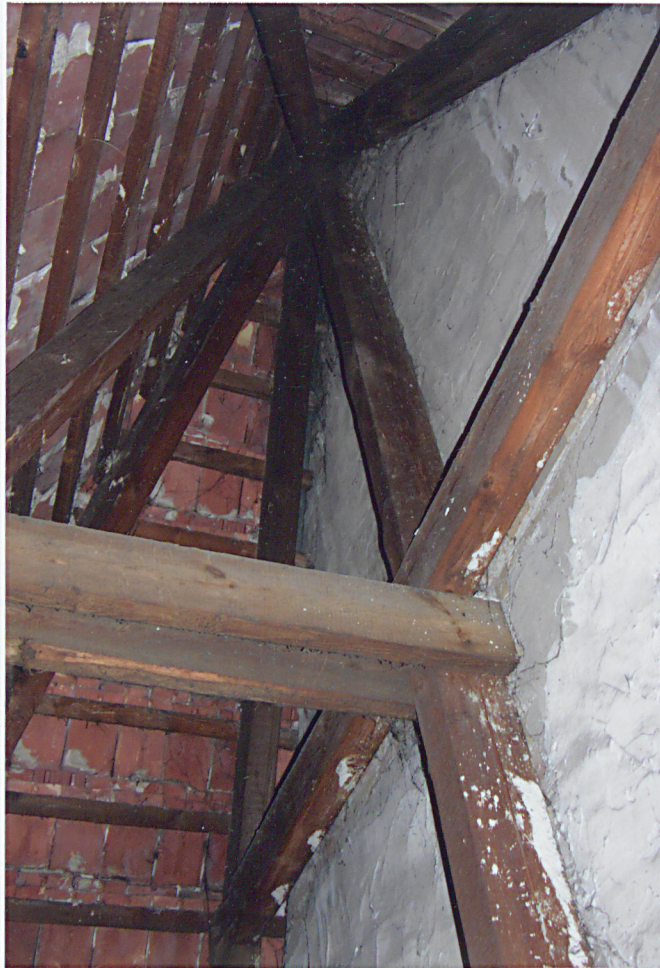
13.

Wieżba dachowa. Konstrukcja dachu drewniana, nieoryginalna. Dach dwuspadowy, w części środkowej przerwany nad wewnętrznym tarasem – od strony tarasu – trójspadowy; dolna kondygnacja strychu częściowo zaadaptowana na cele mieszkaniowe – wieżba w partiach widocznych : krokwiowo – jętkowa; krokwie wzmocnione wiatrownicami. W częściach narożnych (dach trójspadowe części dachu od strony tarasu) wieżba krokwiowo-kleszczowa z 1 stolcem.
