1. Obiekt

KAMIENICA NR 11

XVIII/XIX w.

ŻAGAŃ

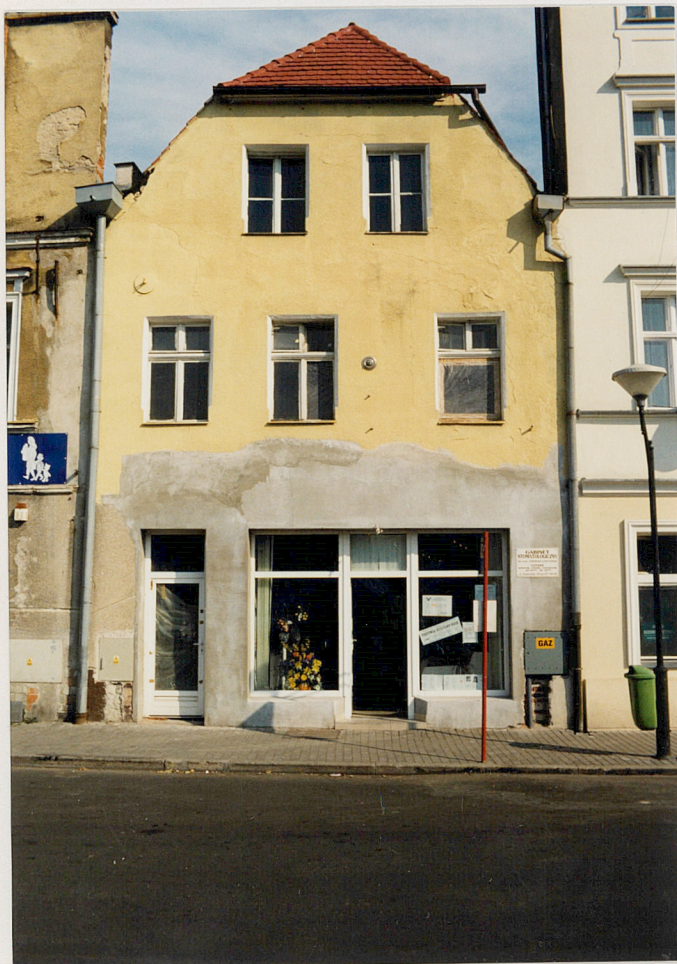
11. Zdjęcia, rzut, przekrój, sytuacja, orientacja

Sytuacja.Kamienica nr 11 usytuowana jest w zwartej zabudowie wschodniej pierzei Placu Słowiańskiego.Elewacjami bocznymi/północną i południową/ przylega do ścian budynków 10 i 12. Od strony wschodniej zabudowę pierzei ogranicza ul.Szlachetna.Budynek murowany z cegły,tynkowany.Stropy drewniane, belkowe i o konstrukcji stalowej. Więźba dachowa otwarta wzdłużnie na więźbę dachu budynku sąsiedniego.Dach naczółkowy kryty dachówką karpiówką ułożoną w koronkę. Stolarka otworów drewniana, w elewacji tylnej drzwi pełne metalowe. Schody wewnętrzne proste i zabiegowe. Otwory okienne w obrysie prostokątnym delikatnie sfazowanym. Rzut zbliżony do prostokąta, budynek trzytraktowy w części wschodniej i dwutraktowy w części zachodniej.Komunikacja wewnętrzna poprzez klatkę schodową umieszczoną w trakcie środkowym. Prowadzi do niej długa , wąska sień. Bryła zwarta, urozmaicona wysokim dachem. Budynek podpiwniczony, piętrowy z poddaszem użytkowym.Elewacja zachodnia/frontowa/ pozbawiona elementów stylowych. Otwory okienne nie tworzą pionów okiennych. Partię przyziemia zajmuje prostokątny zespół witrynowo-wejściowy. Na wysokości I kondygnacji trzy okna rozmieszczone niesymetrycznie. W partii poddasza dwa okna. Elewacja wschodnia czteroosiowa. Pozbawiona detalu architektonicznego. Pierwotny układ otworów zachowany na wysokości I piętra i w poddaszu. Przyziemie przebudowane, ślady przemurowań i uzupełnień w murze/cegłą i pustakami/.Nowe okna / dwa/ i metalowe,pełne drzwi.Elewacja zwieńczona trójkątnym szczytem. Wnętrze w trakcie generalnego remontu- przebudowa pomieszczeń mieszkalnych, wymiana nadwątlnych stropów międzykondygnacyjnych.Parter budynku zajmują pomieszczenia sklepowe, pozostałe - mieszkalne.Instalacja elektryczna, wodno-kanalizacyjna,gazowa.

18. Prace budowlane i konserwatorskie, ich przebieg i dokumentacja (po 1945 r.)  1998 r.-budynek w trakcie remontu:przebudowa pomieszczeń mieszkalnych,wymiana stropu międzykondygnacyjnego, stolarki okiennej i drzwiowej, przebudowanie witryny wykonanie nowej kolorystyki elewacji oraz zagospodarowanie zaplecza dzałki /budowa garażu i trwałego ogrodzenia/ - wg projektu W.E.Torbus i K.Zdanowicza Żagań 1997 r. /archiwum WO PSOZ Zielona Góra/		19. Stan zachowania (fundamenty, ściany zewnętrzne, ściany wewnętrzne, sklepienia, stropy, konstrukcje dachowe, pokrycie dachu, wyposażenie i instalacje)  zły stan więźby dachowej

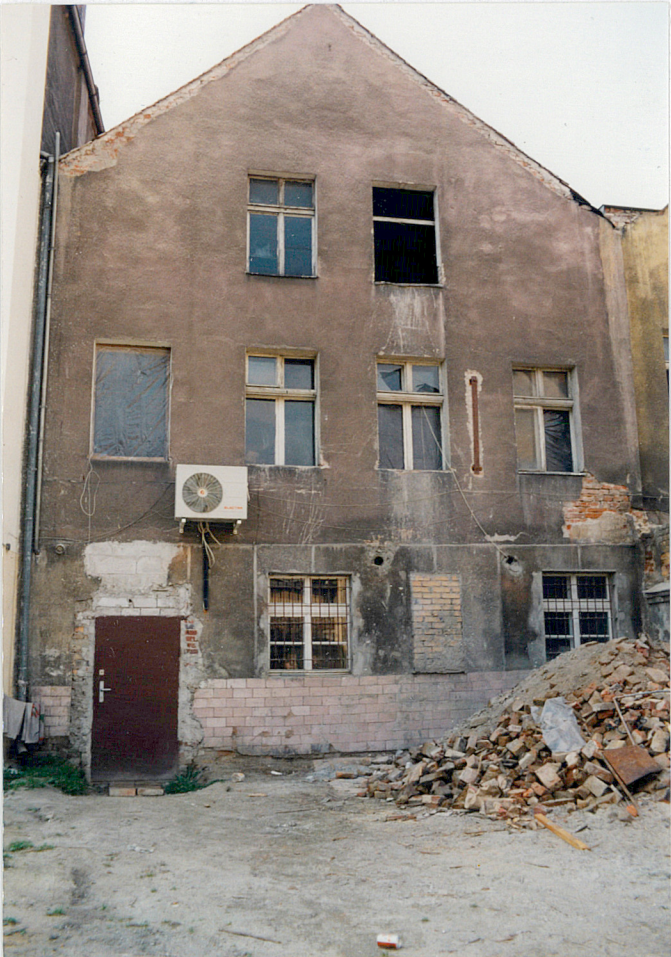
1

1. Elewacja wschodnia.
2. Plac Słowiański-pierzeja wschodnia.
3. Plan orientacyjny.
4. Plan Żagania z 1910 r.
5. Układ urbanistyczny miasta Żagania z 1620 r.-przerys wg mistrza budowlanego Walentego Sebischa. B-Neuer Ring ob. Pl. Słowiański.
