KOŚCIÓŁ FILIALNY P.W. ŚW. ANTONIEGO

poł.XVIII w.

B R Z E Ź N O

Nr 184 data 30.11.1976 r.
L-323/A

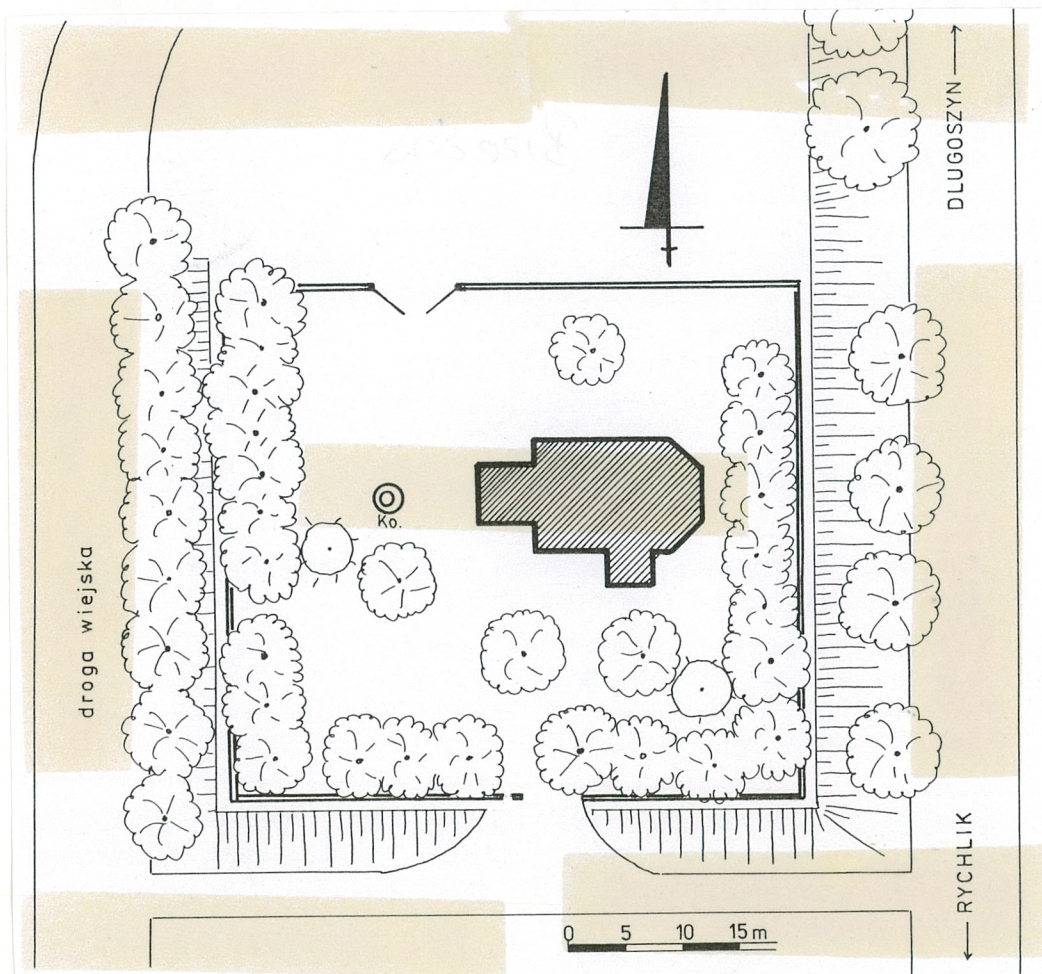
Kościół wzniesiony na planie prostokąta, z trójbocznym zamknięciem od wschodu. Rozpiętość w osi W - E 1490 cm, w osi N S - 1020 cm, długość boków zamknięcia wschodniego - 400 cm. Do wnętrza nawy prowadzi 2 wejścia - południowe (przez zakrystię) i zachodnie (przez kruchtę w przyziemiu wieży). Przybudówka-zakrystia po południowej stronie, na rzucie prostokąta o wym. 420 x 340 cm. Przy szczycie zachodnim - na osi - wieża związana konstrukcyjnie z korpusem; założona na planie kwadratu o boku 540 cm. Wejście do wieży umieszczone symetrycznie w ścianie południowej.

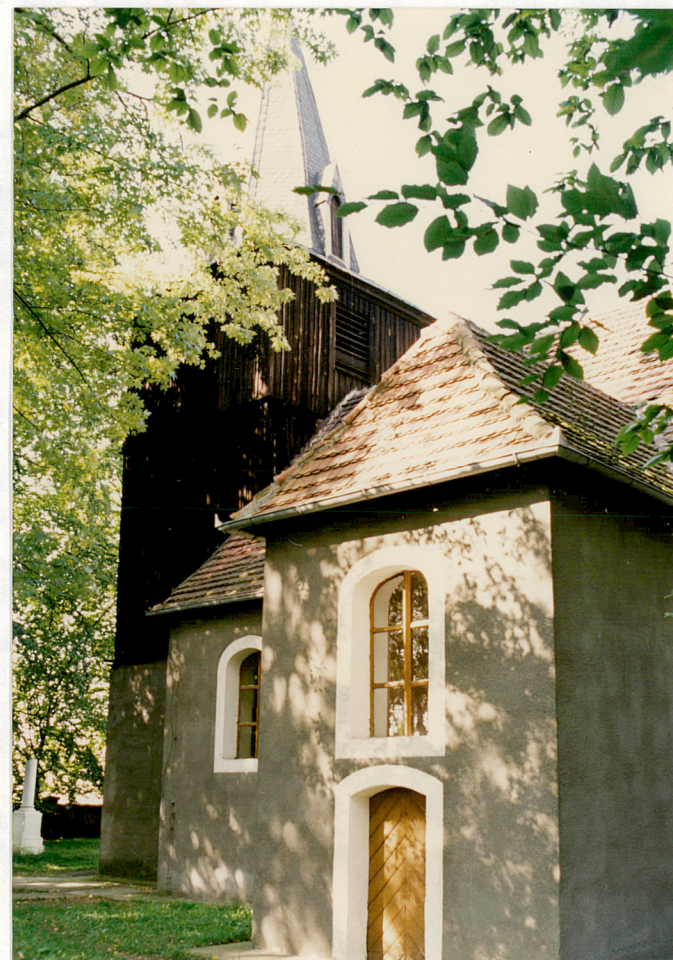
Jest to obiekt trzybryłowy, zróżnicowany wysokościowo. Korpus nawy w formie leżącego graniastosłupa z wysokim dachem dwuspadowym, który nad częścią wschodnią ma formę trójpołaciową. Wysokość całkowita korpusu nawy ok. 1060 cm; stosunek wysokości ścian do wysokości dachu jak 6 : 5. Południowa przybudówka-zakrystia prostopadłościenna, nakryta osobnym dachem trypołaciowym. Wysokość całkowita ok. 720 cm; stosunek wysokości ścian do wysokości dachu jak 2 : 1. Wieża - stojący prostopadłoscian o podstawie kwadratu ze strzelistym, 8-połaciowym, ostrosłupowym hełmem. Wysokość całkowita wieży ok. 2250 cm. Kościół w Brzeźnie to obiekt jednokondygnacyjny, niepodpiwniczony, bez krypty grzebalnej z nieużytkowym poddaszem. Wieża trzykondygnacyjowa.

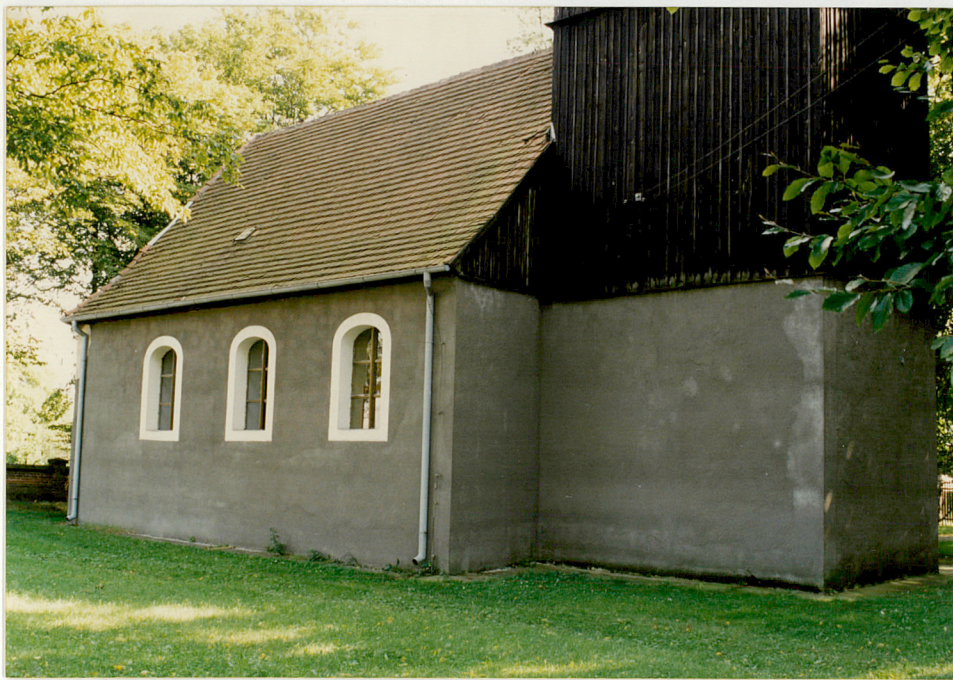
3

Elewacja północna i południowa korpusu nawowego trzyosiowe, asymetryczne, bez detalu architektonicznego. Elewacje wyprawione (wtórnie) nakrapianym tynkiem wapienno-cementowym ("baranek") w szarej tonacji. Pewne ożywienie stanowią białe opaski otworów okiennych i drzwiowych (tynk gładki). Pierwotny charakter elewacji zatarty w wyniku remontów XIX-wiecznych i XX wiecznych.

1. Elewacja południowa i fragment wieży
2. Widok ogólny od połud.-wschodu
3. Elewacja północna
4. Elewacja wschodnia
5. Wnętrze - widok w kierunku ołtarza
6. Wnętrze - widok w kierunku empory muzycznej
7. XVII-wieczny ołtarz ambonowy
8. Więźba dachowa - widok ogólny w kierunku wschodnim
9. Fragment więźby dachowej - w połaci północnej
10. Fragment konstrukcji szkieletowej w obrębie wieży

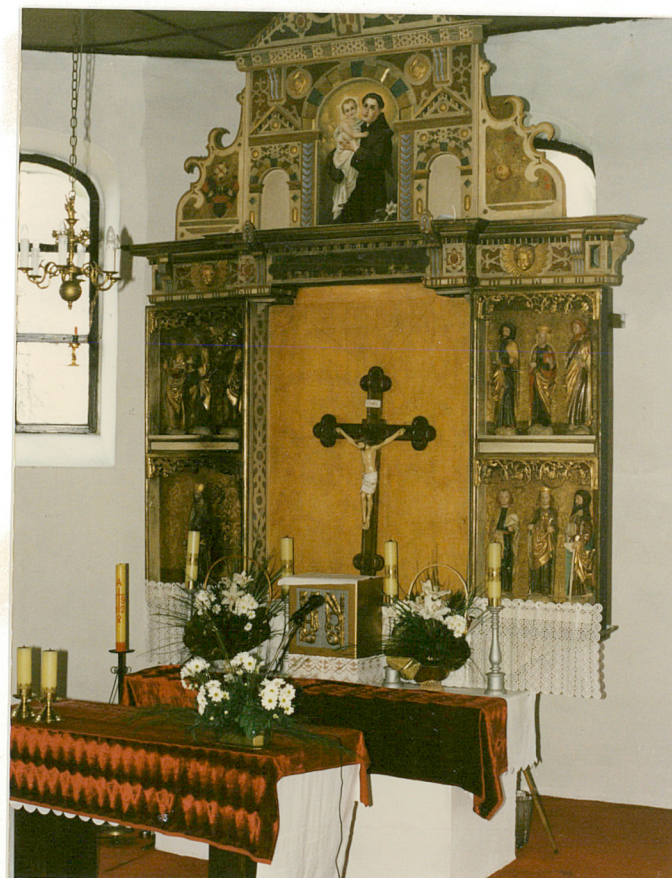
Zachowane wyposażenie historyczne: przy ścianie szczytowej - pierwotnie ambonowy - ołtarz z I poł. XVII w. Zawiera on elementy starszego, gotyckiego (XV-wiecznego) pentaptyku. W każdym ze skrzydeł ołtarza po 6 polichromowanych, drewnianych figur świętych (wys. 57 cm), jedynie część rozpoznawalna z uwagi na brak atrybutów. Kosz ambony niezachowany, jak również postać siedzącego Chrystusa. Zwieńczenie ołtarza w formie uskokowo-falistego szczytu z ornamentem wstęgowo-cęgowym (I poł. XVIII w.). Obecnie w centralnym polu nastawy drewniany krucyfiks (ok. poł. XIX w.). Mensa skrzyniowa, murowana z cegły i tynkowana. Drewniana, sześcioboczna chrzcielnica z końca XVII w., umieszczona w niej misa chrzcielna, cynowa, o średnicy 34 cm z 1681 r. W wieży na dwuprzęsłowej, koźłowej dzwonnicy (na stalowym łożu) zawieszony jest spiżowy XIX-wieczny dzwon o średnicy 55 cm.

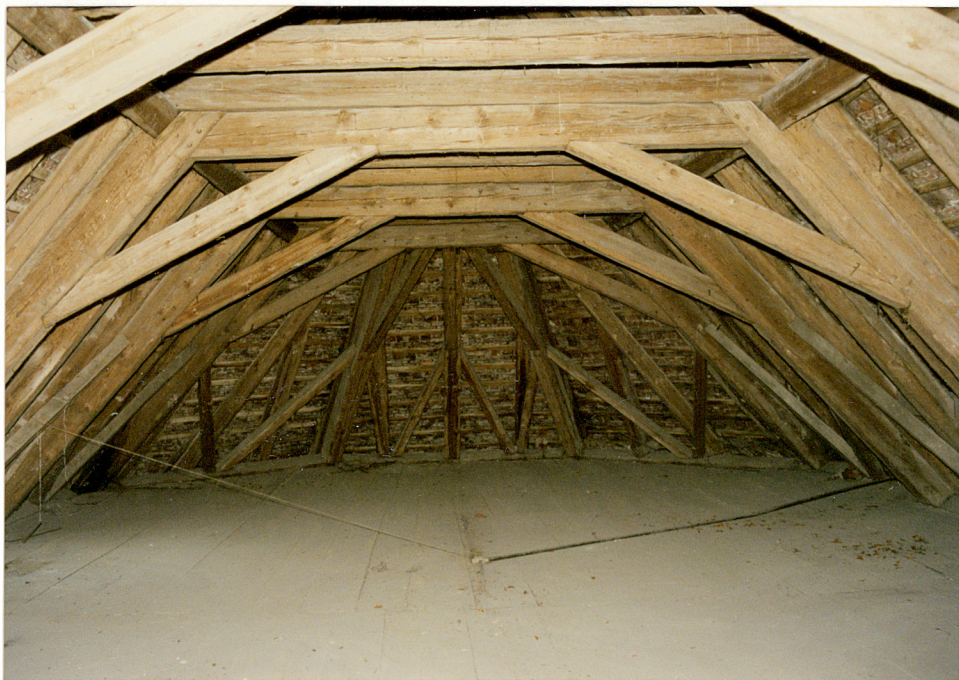
8.

Wieżba dachowa - korpusu krokwiowo-jętkowa. Jętki wsparte obustronną ścianą stolcową. Ukośnie rozmieszczone (zdwojone) stojce podpór stolcowych wspierają płatwie stolcowe (stojce zewnętrzne) lub jętki (stojce wewnętrzne). Stojce wewnętrzne wzmocnione rozporami i mieczami. Pary stojców dodatkowo wzmocnione parami zastrzałów. Stopy krokwi osadzone w belkach stropowych, a stopy stojców podpór stolcowych w płatwiach stopowych. Elementy więźby obrobione "od topora". Przekroje materiału ciesielskiego znaczne: krokwie - 19 x 21 cm, podpory stolcowe - 22 x 28 cm, jętki i rozpory 20 x 24 cm. Konstrukcja hełmu wieży oparta na centralnym słupie nośnym (tzw. mnichu) i ośmiu promieniście rozmieszczonych krokwiach elementy wzmacniające to zastrzały i rozpory, rozmieszczone w kilku poziomach.

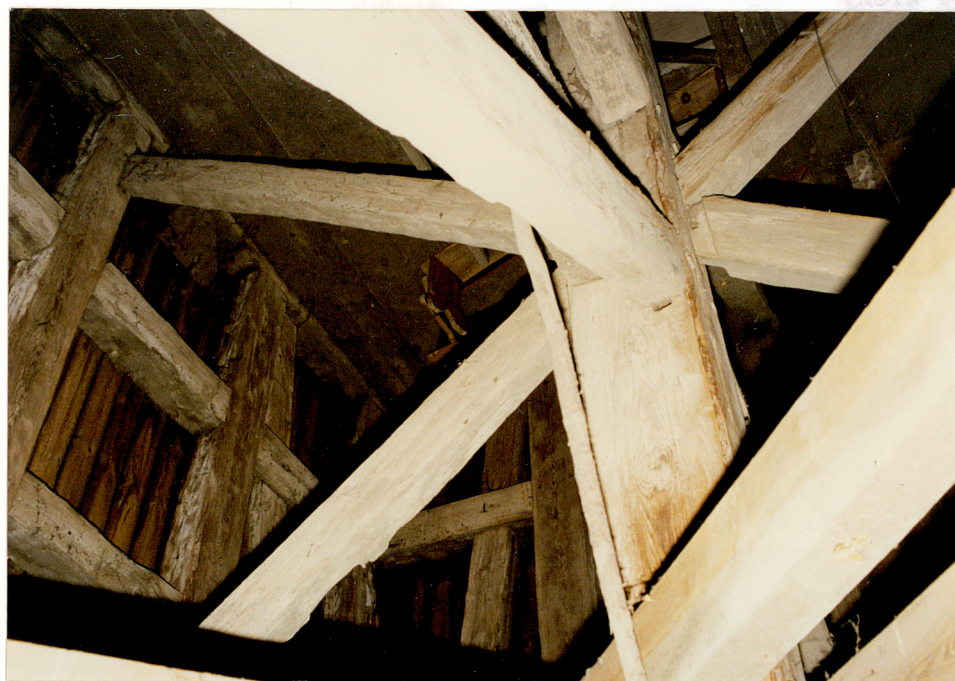
10.

Ściany - obwodowe nawy, przybudówki południowej i wieży (do wys. 460 c.) murowane z kamienia polnego na zaprawie wapiennej, wyprawione od zewnątrz nakrapianym tynkiem wapienno-cementowym ("baranek") o popielatej barwie. Opaski okien i drzwi - gładki, bielony tynk. Grubość ścian nawy ok. 65 cm, wieży ok. 80 cm. Od wewnątrz ściany (nawy i przyziemia wieży) wyprawione gładkim, bielonym tynkiem wapiennym. Górna część wieży o konstrukcji szkieletowej, opartej na słupach nośnych (po 5 w każdej ze ścian), osadzonych w podwalinie, ułożonej na koronie dolnej, kamiennej części korpusu wieży. Element wzmacniający stanowi centralny słup, wczopowany w belki stropowe kruchty (skrzyżowane); od niego ukośnie ku górze i dołowi odchodzą zastrzały. Dodatkowo konstrukcję wzmacniają rozpory między słupami środkowymi ścian a słupem centralnym. Słupy ścian obwodowych spięte trzema poziomami rygli i górą oczepek oraz przynaroznymi zastrzałami. Przekroje: słupy nośne (obwodowe) - 20 x 30 cm, słup środkowy - 25 x 30 cm, rygle - 22 x 22 cm. Od zewnątrz ściany ryglowe odeskowane i oblistwione.
