## KARTA CMENTARZA

<b>A</b> 1. Miejscowość NIESULICE	6. Nazwa cmentarza (ew. nazwa dawna) Cmentarz leśny	<b>B</b> 13. Najstarszy istniejący nagrobek (data) niemożliwy do identyfikacji	15. Groby o znaczeniu historycznym lub osób szczególnie zasłużonych brak

2. Gmina SKAPE Pow. SWIEBODZIŃSKI	7. Cmentarz dawny <input type="checkbox"/> tak Cmentarz nowy (po 1945 r.) <input type="checkbox"/> nie	14. Istniejąca dokumentacja cmentarza i miejsce jej przechowywania brak

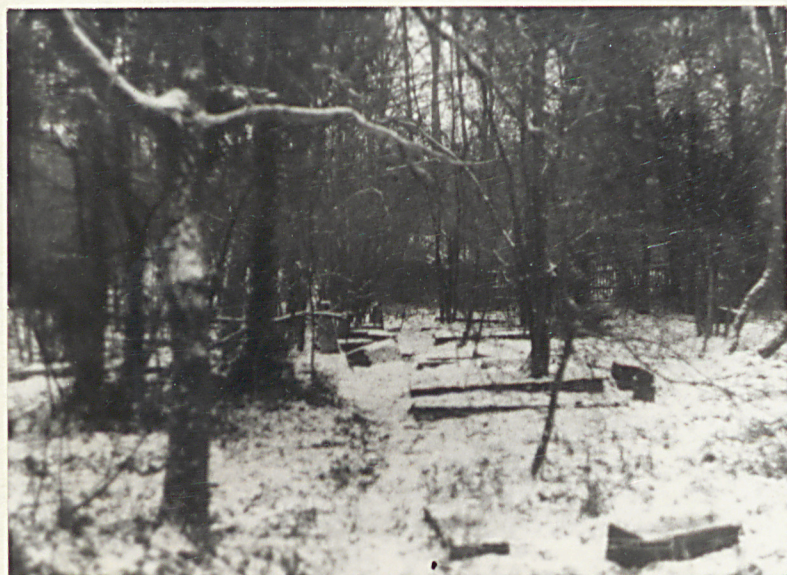
24. Czytelność układu cmentarza: — całość nieczytelna — kwater słabo czytelny — nagrobków i mogił słabo czytelny								
25. Ogólny stan zachowania cmentarza (nagrobków i drzewostanu) <u>nagrobki:</u> <u>drzewostan:</u> zdevastowane stan dobry

1. Zdewastowane nagrobki we wsch. części cmentarza.

26. Istniejące zagrożenia Postępująca dewastacja cmentarza								
27. Wnioski w zakresie prac: — porządkowych uporządkowanie terenu, zabezpieczenie porożrzucanych nagrobków, wycięcie samosiejek. — remontowych — konserwatorskich
