1. Obiekt

Kościół par. pw. BOŻEGO CIEŁA I ŚW. JADWIGI

1430-53,
XIX w.

Orłów - PARCEL

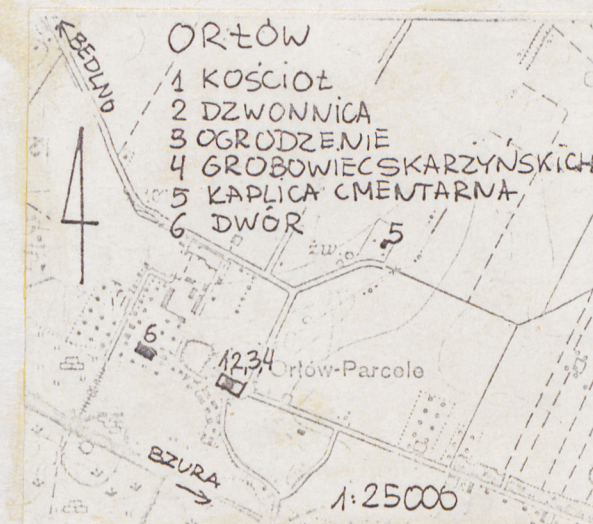
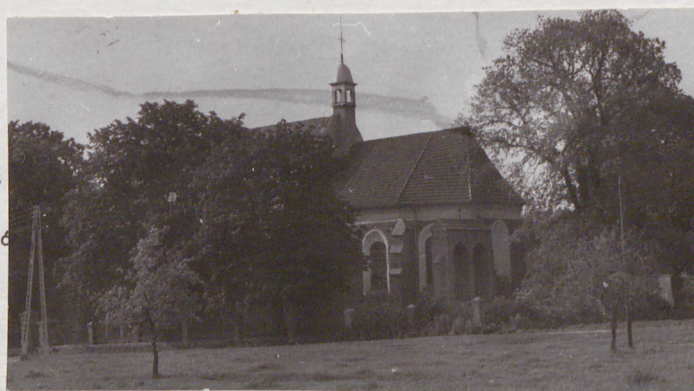
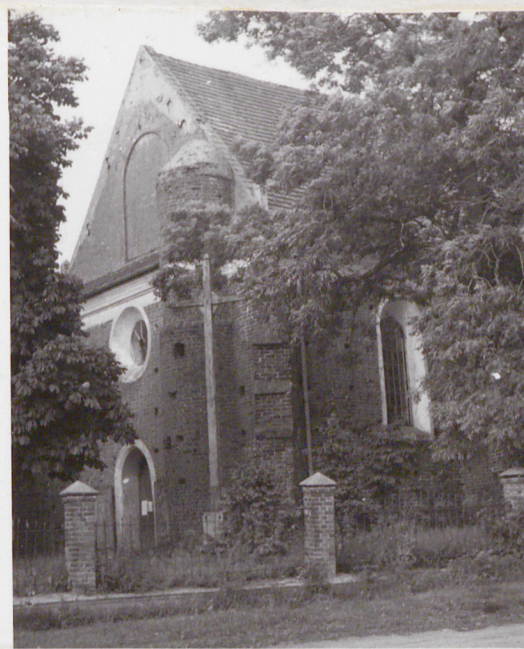
11 Zdjęcia, plan sytuacyjny, rzuty

Kościół umieszczony jest w centralnej części zespołu kościelnego w linii wsch.-zach. Całość w Orłowie przy skrzyżowaniu dróg do Orłowa, Będzina i Pniewa na płn. od rzeki Bzury.

Kościół murowany z cegły gotyckiej, w układzie blokowym. Skarpy zewnętrzne murowane z cegły, kryte dachówką. Konstrukcja chóru i schodów drewniana. Schody kręcone w wieżycze ceglane. Konstrukcja stropów w nawie, sufit płaski, belki drewniane tynk na trzcinie. W prezbiterium sklepienie gotyckie, krzyżowe żebrowe, gwiaździste z żebrami, sklepienie tynkowane i malowane. W zakrystii sklepienie ceglano-beczkowe. Konstr. dachowa nawy krokwiowo-jętkowa trzystolcowa ze stolcem kalenicowym. W prezbiterium krokwiowo-jętkowa z pochyłymi stolcami i stolcem kalenicowym. Sklepienie schodów wieży pozorne z cegły.

Plan - zwarty, nawa główna prostokątna z sionkami. Od frontu sionki i sień do nich, dostawione schody kręcone na wieżę. Po prawej dobudówka pełniąca rolę wejścia bocznego. Prezbiterium węższe zakończone trapezem, po lewej zakrystia. Układ w sionkach trzytraktowy, w nawie jednotraktowy, w prezbiterium jednotraktowy, w zakrystii dwutraktowy.

Bryła dwa wysokie prostopadłościanny o dwuspadowych dachach, prezbiterium ze ściętymi narożami nakryte dachem 5 spadowym, przy czym 4 połacie o wspólnej kalenicy, 2 połacie zwichrowane po bokach dobudówki boczna dach jednospadowy, zakrystia dach dwuspadowy, narożniki i ściany boczne nawy wsparte skarpami. Na ścianie łuku tęczowego sygnaturka.

20. Najpilniejsze postulaty konserwatorskie			
<p>Uzupełnić ubytki dachu wymienić lub naprawić krokwie, uzupełnić okapy skarp, dorobić dach wieży ze schodami.</p>

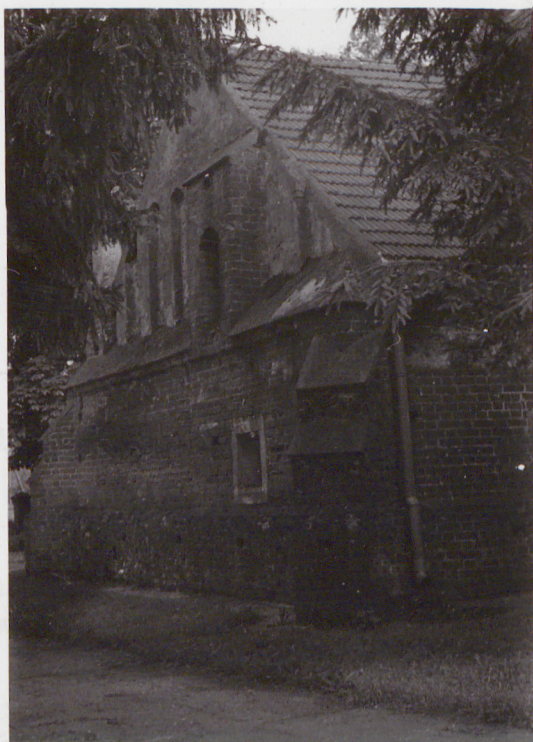
W osi sięń na lewo schowek- na prawo schody na chór drabinias-
te drewniane. Z ich podestu wejście do zewnętrznych schodów
kręconych na strych. Na podłodze płytki ceramiczne. Na chórze
organy. Balustrada z desek tynkowana. W nawie na podłodze
płytki ceramiczne, ściany gładkie tynkowane z lamperią i po-
lichromiami. Ściana chóru tynkowana z pilastrami i gzymsem.
Sufit gładki tynkowany malowany. We wnętrzu wyposażenie koś-
cielne i kulturowe. Łuk tęczy gotycki, gładki, polichromowa-
ny. Pod nim żelazna balustrada kuta z bramką. W przybudówce
brak wyposażenia architektonicznego. W prezbiterium ściany
tynkowane, ołtarz murowany z cegły i tynkowany. Drzwi do za-
krystii drewniane z ozdobnym portalem drewnianym. Na suficie
żebra sklepienia gwiaździstego, tynkowane i malowane. W za-
krystii ściany tynkowane w sklepieniu lukarna. Wyposażenie w
meble kościelne. Z drugiej części ceglane schody na chór. Od
frontu ściana z cegły nietynkowana, z siatką otworów, ujęta

skarpami krytymi zaprawą; do prawej strony od zewnątrz przy-
lega ceglana wieża klatki schodowej.

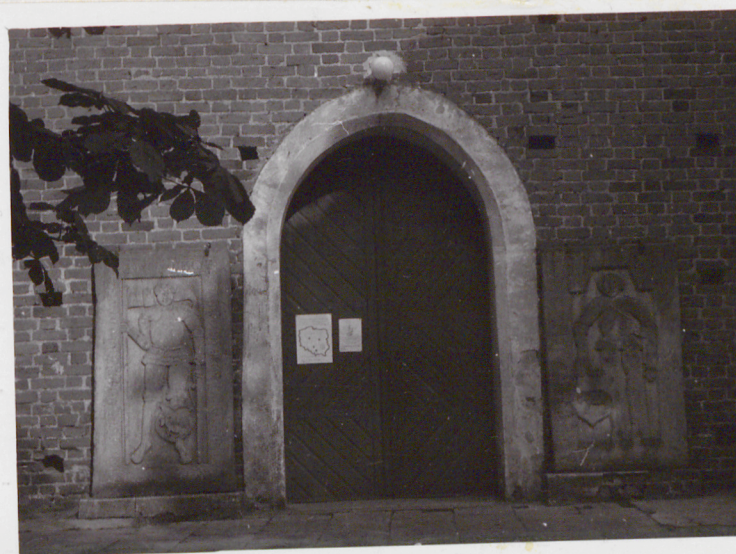
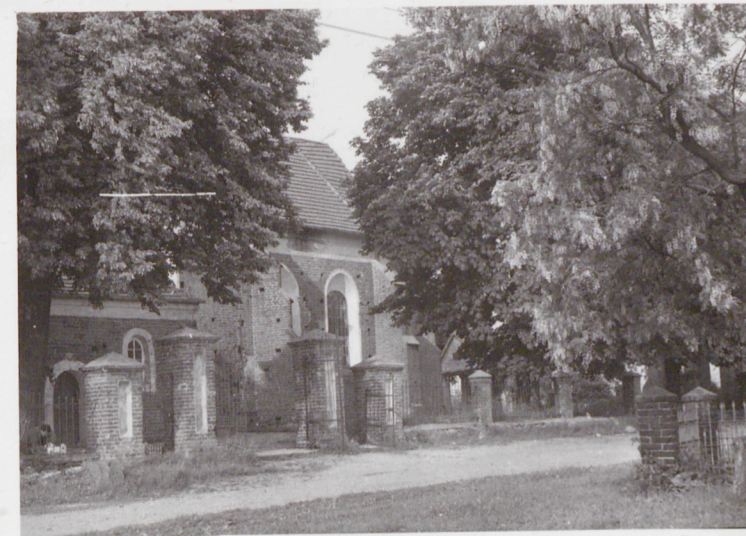
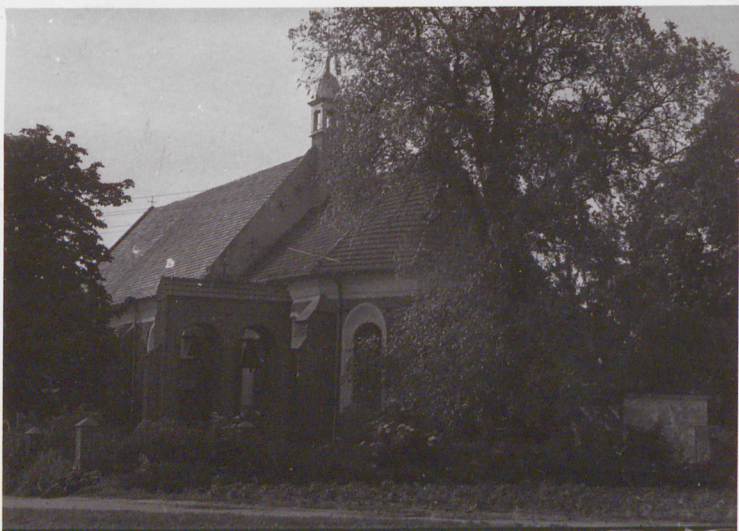
Powyżej nad tynkowanym gzymssem i okapem gzymsu z dachówki, murowany i tynkowany szczyt z płytką, płaską, dużą niszą. W osi drzwi wejściowe portal gładki otynkowany drzwi dwuskrzydłowe półkoliste z klepek heblow. w układzie 3 skośnym. Po bokach kamienne płaskorzeźby. Powyżej w osi okrągłe tynkowane okno z prostą rozetą. Po prawej widać ścianę dobudówki z dachem jednospadowym. Naroża wsparte skarpami. Po lewej zakrystia. W osi drzwi wejściowe, okolone opaską tynkowaną. Połąc dachu dwuspadowa. Na dachu wyciągnięta ściana łuku tęczowego i sygnaturka. 4 słóпки, otwory przykryte łękami, całość tynkowana. Chełm z blachy, zwieńczona wysokim krzyżem żelaznym.

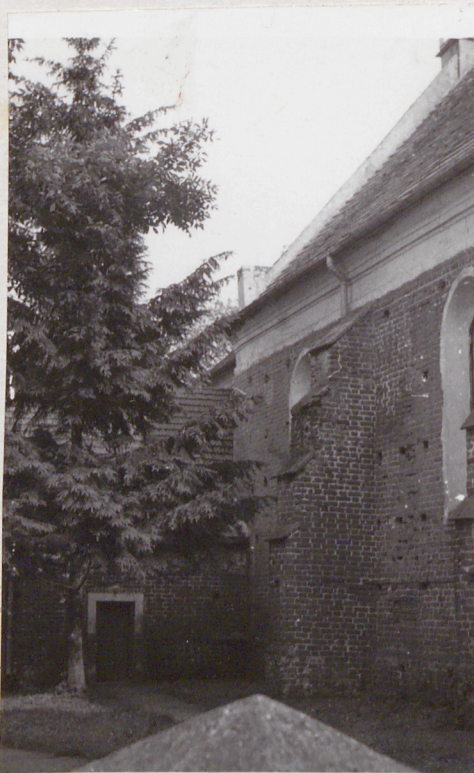
Od str. pld.

Nawa wyższa od prezbiterium. Sciany i naroża wsparte skarpami. Po lewej dobudówka. Gzymsy wyrobione w tynku. Okna wysokie, wneki nikłym ostrołukiem, wytynkowane. Okna stalowe typu witrażowego, półkoliste na lewo od dobudówki i na prawo. W dobudówce po lewej półkoliście sklepienie drzwi po prawej wysoko podobne okno. Opaski tynkowane, w ścianie prezbiterium 2 okna. W ścianie skośnej 1. Połąc dachu nawy gładka, w łuku tęczowym sygnaturka. Połąc prezbiterium dwuczęściowa, połąc skrajna zwichrowana.

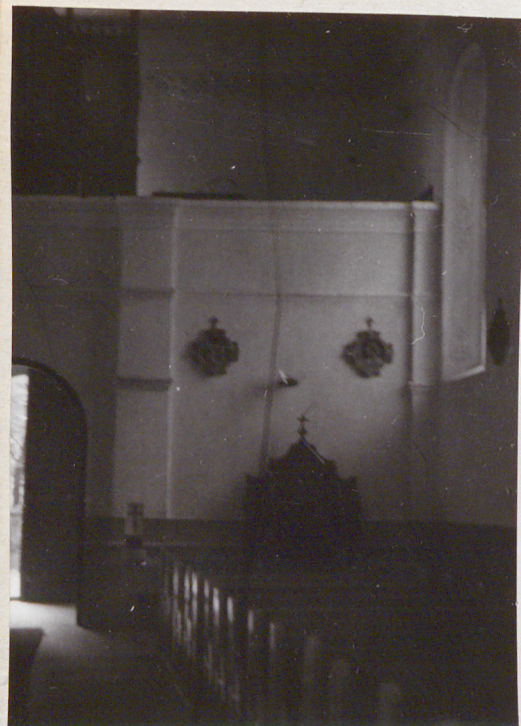
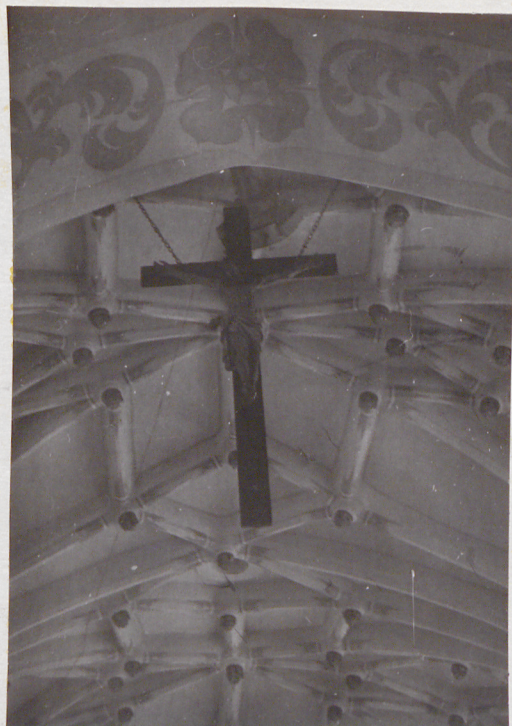
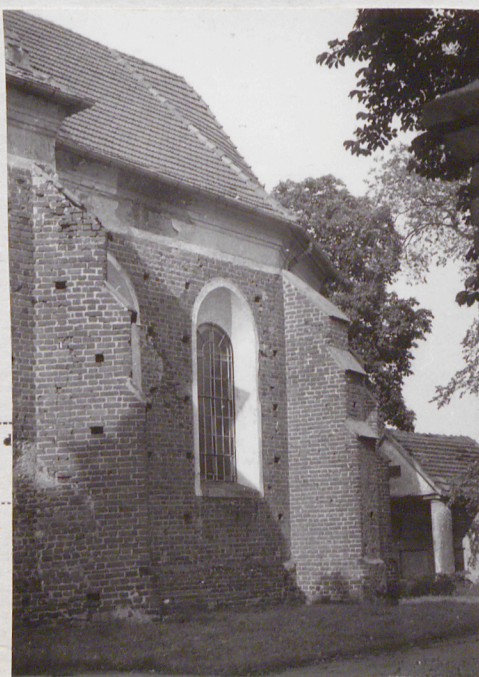
Od strony pñ. układ całości symetryczny stronie pñd. Przy prezbiterium zakrystia. W szczycie zakrystii dekoracja w układzie lombardzkim. Z ryzalitem powyżej parteru- z łękowym otworem na poddasze. Po prawej w środku kwadratowe okno po bokach skarp. W ścianie nawy trzy okna. W skośnej ścianie prezbiterium 1 okno.

Sposób dekoracji podobny całości. Od wschodu prezbiterium ze ściętymi narożami ujęte skarpami w połaciach ścian - okna. Po bokach zakrystii i dobudówka w dachu ściana łuku tęczowego z sygnaturką. Stolarka okienna korpusu głównego żelazna typu witrażowego. W dobudówce i zakrystii okna drewniane, ośnieżnicowe, jedno półkolistie.

Stolarka drzwiowa typu bramowego, dwuskrzydłowa z klepek; na zewnątrz, drzwi zakrystii z klepek. Wewnątrz drzwi płycinowe jedno i dwuskrzydłowe, do zakrystii, na schody i do schowka - dobudówki dwuskrzydłowe.
