9/3

Ogrodzenie z furtkami

koniec XIX w.

Orłów - PARCEL

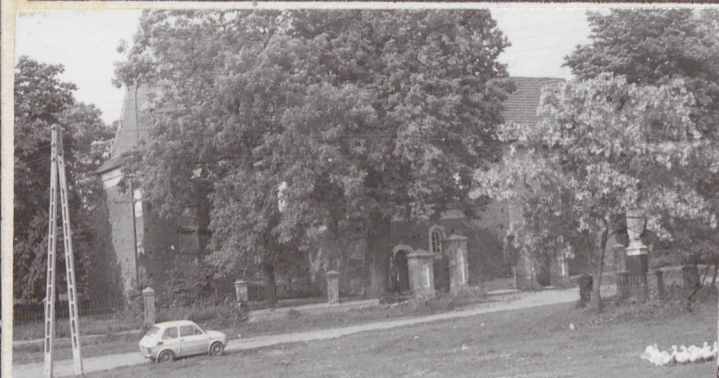
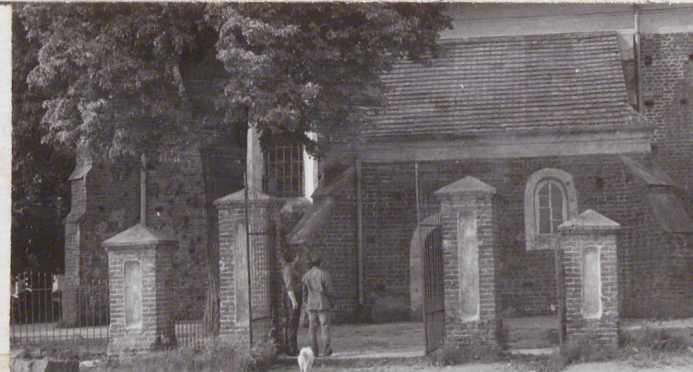
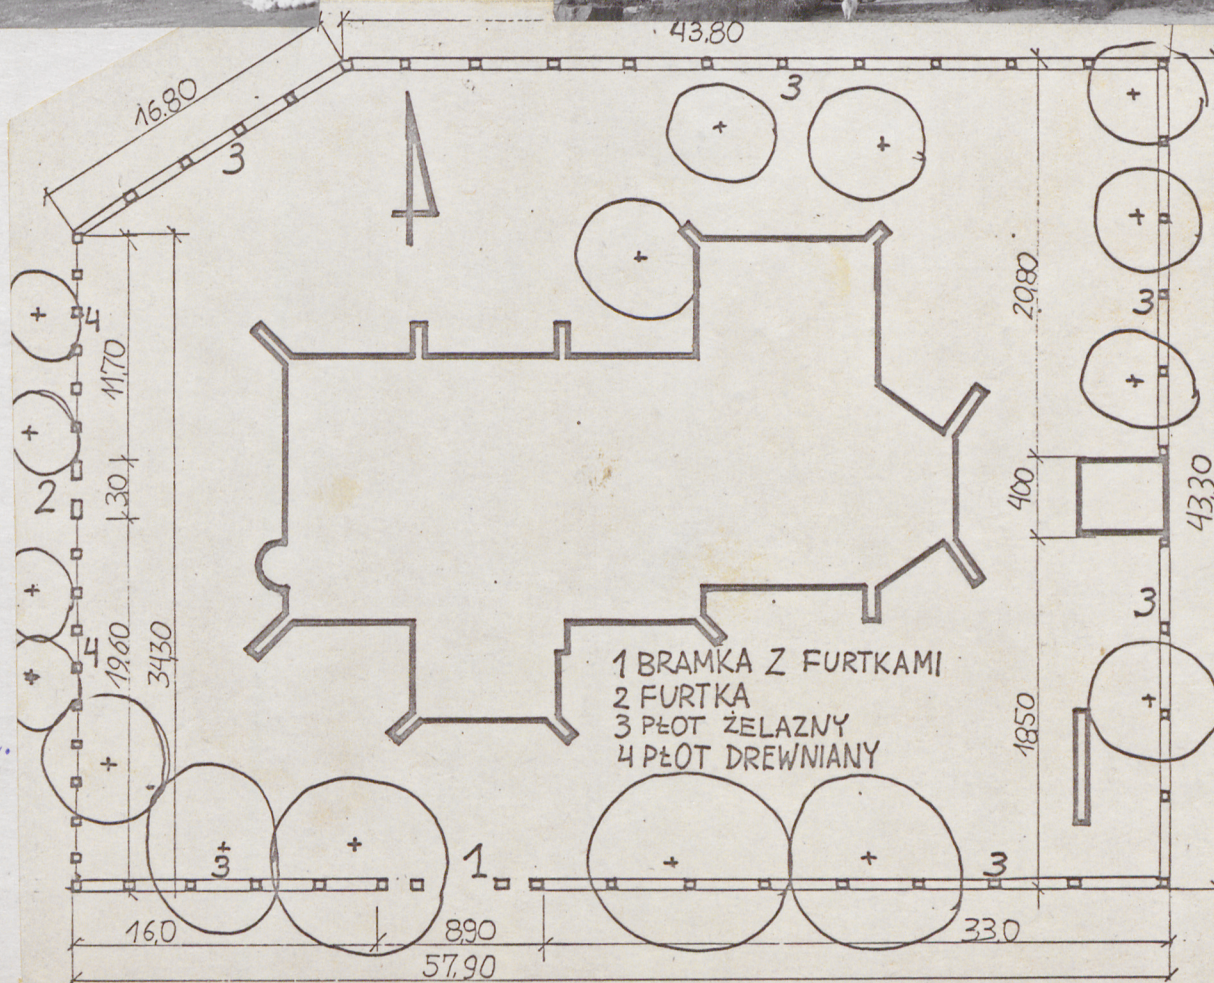
autor zdjęć T. Ambrozi Ewila.  
 data wykonania IX 80  
 miejsce przechowywania negatywów  
 BDI Płock

Ogrodzenie ma kształt prostokąta, otacza kościół z 4 stron.

Słupki i podmurówka ogrodzenia murowane z cegły. Podmurówka tynkowana, słupki z daszkami ceglanymi tynkowanymi. Bramka w postaci 4 słupów ceglanych. W środku każdego słupka wysoka nisza tynkowana. Słupki wewnętrzne wyższe o 1/3 od zewnętrznych. Przekroje podobne kwadratowe. Skrzydła bramy i furtek żelazne kute, w postaci łuku prętów zakończonych grotami połączonych 3 ryglami.

Ogrodzenie pld.-wsch. i pln. w postaci słupków ceglanych nakrytych daszkami namiotowymi, czterospadowymi z zaprawy. Podmurówka ceglana - kamienna tynkowana. Połacie z prętów stalowych przyciętych u góry w łuk, zakończonych grotami. Całość utrzymana dwoma ryglami.

Ogrodzenie od zach. z listew drewnianych złączanych z ryglami, połączyć zakończona łukiem. Furtka do plebanii w postaci niskich, ceglanych, szerokich murków nakrytych czterospadowym dachem. Skrzydło drewniane z listew.

14. Kubatura	15. Powierzchnia użytkowa  długość ok. 180 m.	16. Przeznaczenie pierwotne  Ogrodzenie z bramkami	17. Użytkowanie obecne  Ogrodzenie z bramkami
18. Prace budowlane i konserwatorskie, ich przebieg i dokumentacja		19. Stan zachowania (fundamenty, ściany zewnętrzne, ściany wewnętrzne, sklepienia, stropy, konstrukcje dachowe, pokrycie dachu, wyposażenie i instalacje)  Stan ogólny dobry. Słupki i daszki w stanie dobrym. Skrzydła bramy, furtek i połącze lekko skorodowane. Skrzydła drewniane w stanie dobrym. Słupki furtki do zakrystii u dołu wykruszone.	
20. Najpilniejsze postulaty konserwatorskie
