Obiekt

DWÓR

Bełchatów

ul. Kościuszki 27.
97-400 Bełchatów

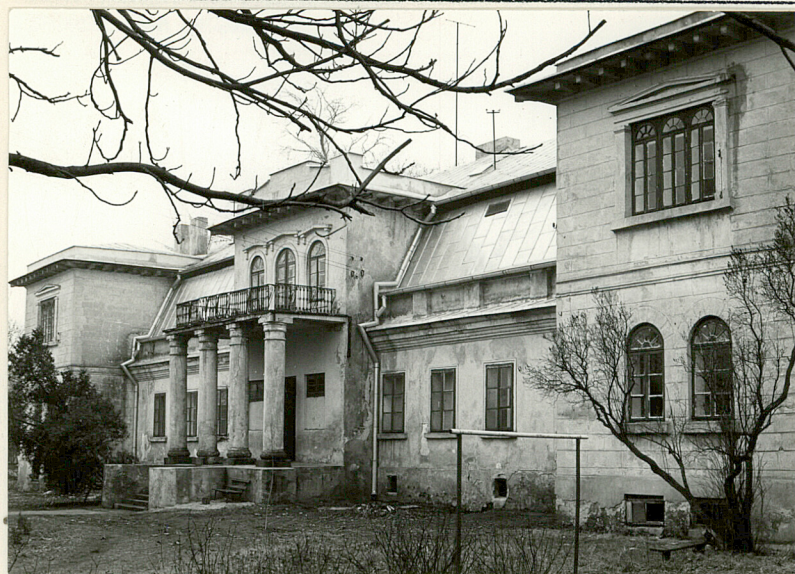
skala 1:1000

Plan: Budynek na rzucie prostokąta z trzema ryzalitami, z których jeden/na osi głównej/poprzedzony balkonem, wsparty na czterech kolumnach, z półkolistym ryzalitem. Od zachodu /elewacja ogrodowa/ z parterowymi wtórnymi dobudówkami od północy i południa. Podział wnętrza dwutraktowy z sienią i salonem na osi. Układ pomieszczeń symetryczny z klatkami schodowymi od południa i północy. Pomieszczenia ustawione amfiladowo. Wejście główne od wschodu poprzez portyk kolumnowy balkonu, wejście ogrodowe od zachodu, z półkolistego ryzalitu, od północy i południa wejścia podrzędne o charakterze gospodarczym.

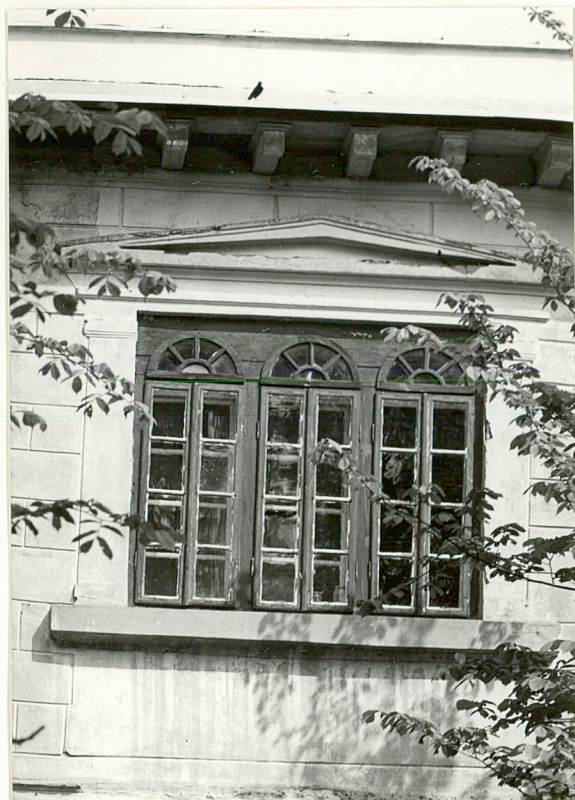
| 6. okno w ryzalicie elewacji zach. | 14. Piec w pokoju od str. północnej. |

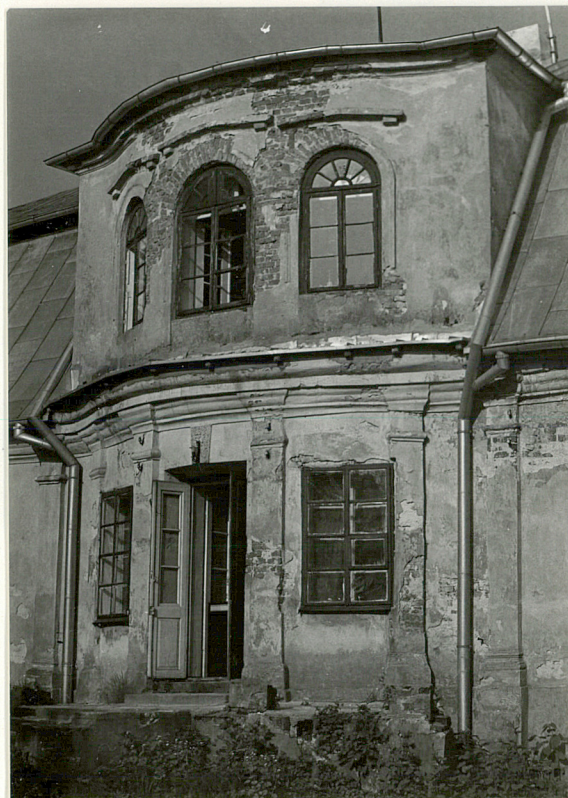
5.

| 5.Ryzalit w elewacji zach. | 13. Piec w pokoju od str. południowej. |

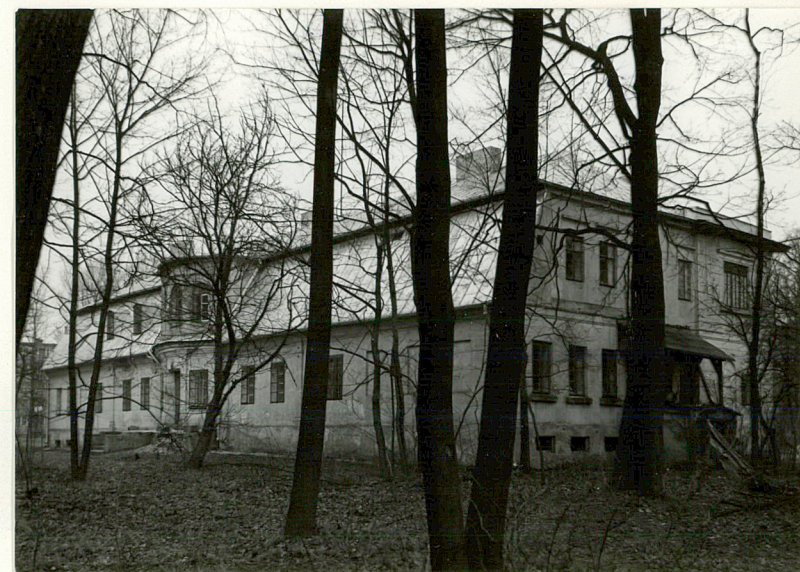
| 2. Elewacja zachodnia. | 10. Schody od str. północnej. |

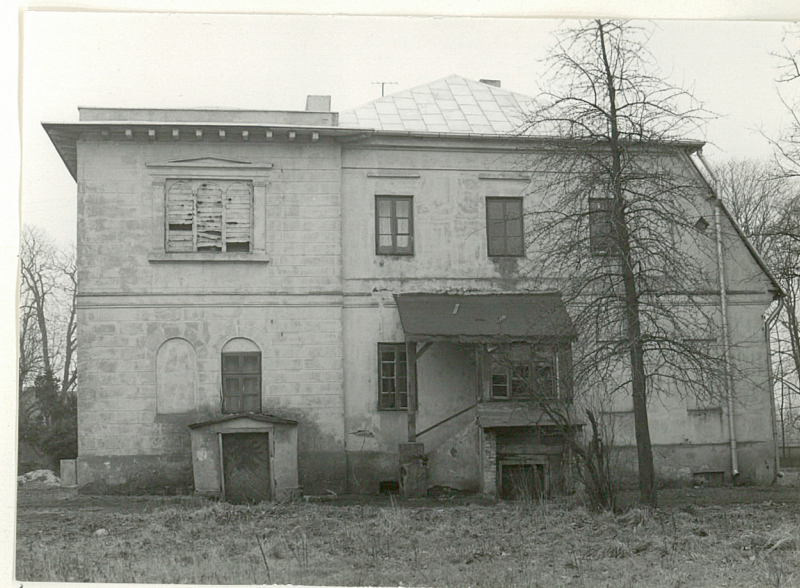
Północna: -analogiczna do południowej z dobudówką na wysokości ryzalitu.

| 4. Elewacja północna. | 12. Sklepienie w pom. od str. północnej. |

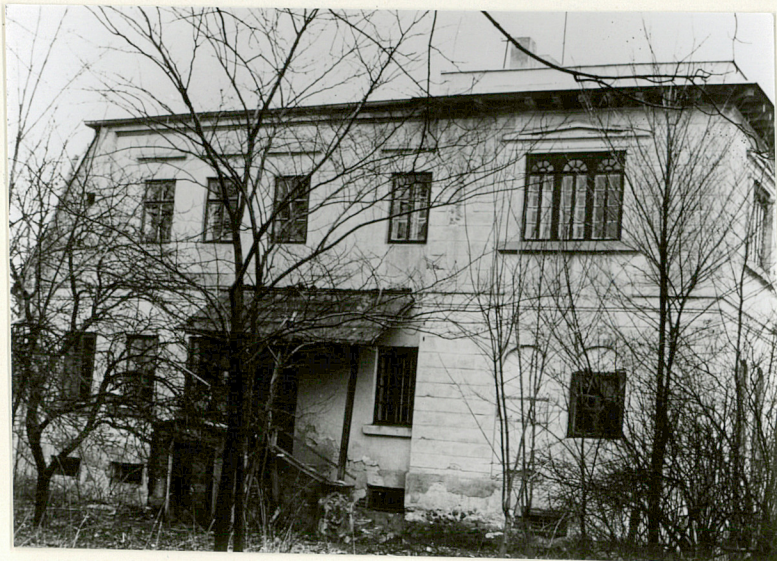
Południowa:-boczna,dwukondygnacyjowa,na cokole.Podzielona podwójnym gzymsem kordonowym. Cztery okna parteru prostokątne,dwa zamurwane,pozostałe sześciopolowe. Nad każdym oknem prosty gzyms nadokienny.Pomiędzy trzecim i czwartym oknem drzwi wejściowe,do których prowadzą jednobiegowe schody z drewnianą balustradą,nakryte daszkiem pulpitowym.Okna piętra analogiczne do parteru.

| 3. Elewacja południowa. | 11. Sztukateria w pom. od str. północnej. |

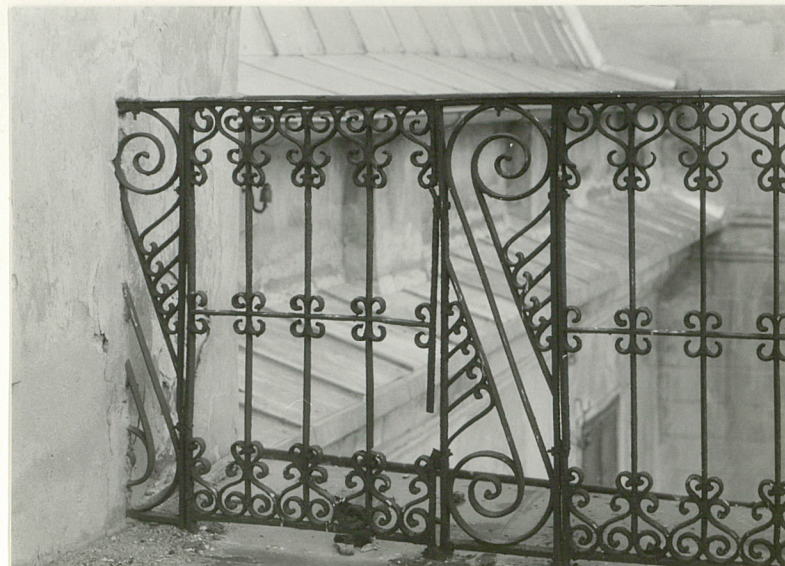
| | 17. Detal arch. - krata na balkonie. |

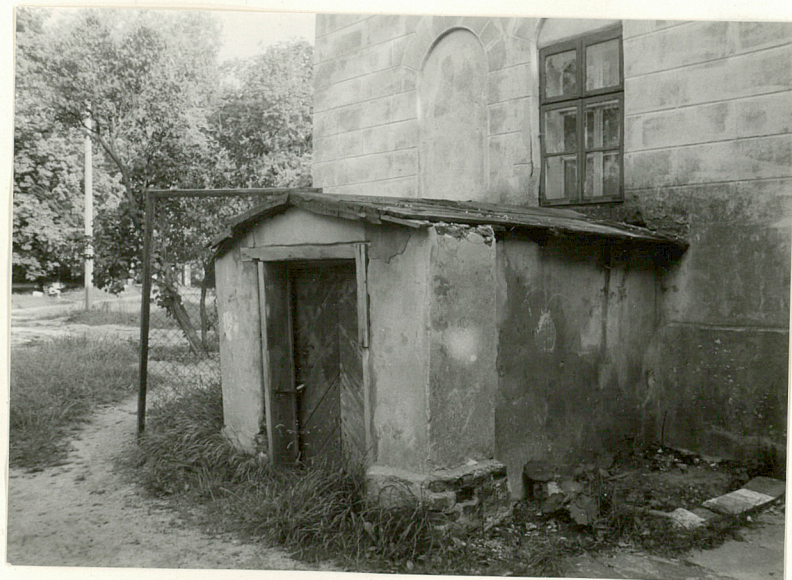
| 7. Przybudówka od str. północnej. | 15. Kominek w salonie. |

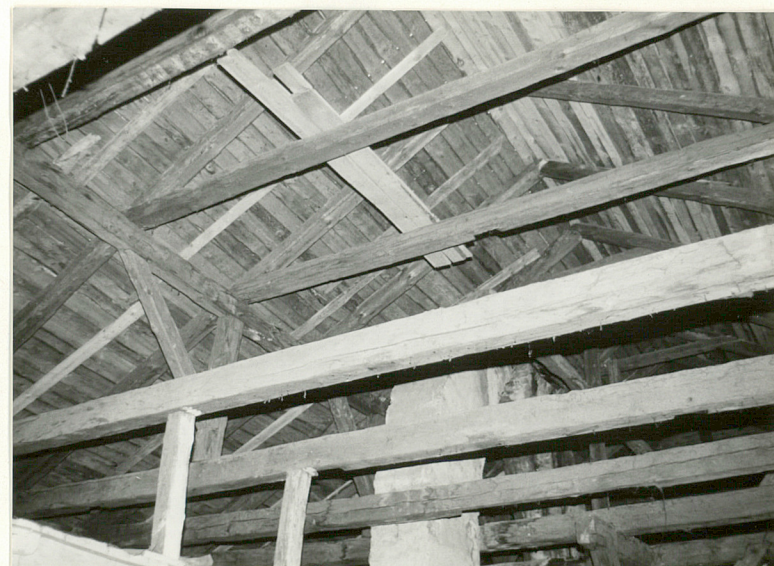
Wieżba dachowa: -drewniana. W korpusie głównym konstrukcji mansardowej, /płatwiowo-jętkowej/ z podparciem głównych belek poprzecznych dwoma ścianami stolcowymi z usztywnieniem poprzecznym kozłami i zastrzałami, oraz mieczami -w kierunku podłużnym. Na belkach głównych ustawiona węższa płaska część mansardy o konstrukcji płatwiowo-jętkowej, wsparta na dwóch ścianach stolcowych, z usztywnieniem podłużnym mieczami. Daszki kopertowe nad ryzalitami bocznymi-konstrukcji krokwiowej.

| 8. Więźba dachowa-fragment. | 16. Lukarna od str. zachodniej. |

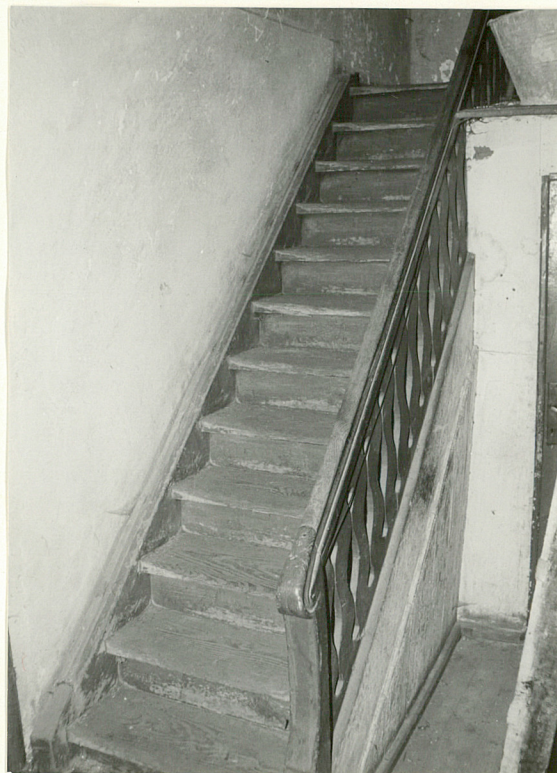
9.

Wewnętrzne: na piętro od południa drewniane dwubiegowe, powrotne, konstrukcja policzkowej z jednym podestem, stopnie nakładane noski profilowane. Balustrady dekoracyjne z wycinanymi esowato wygiętymi tralkami, poręcz wąska, profilowana. Analogicznie w ryzalicie północnym.

| 1. Elewacja wschodnia. | 9.. Schody wewnętrzne. |

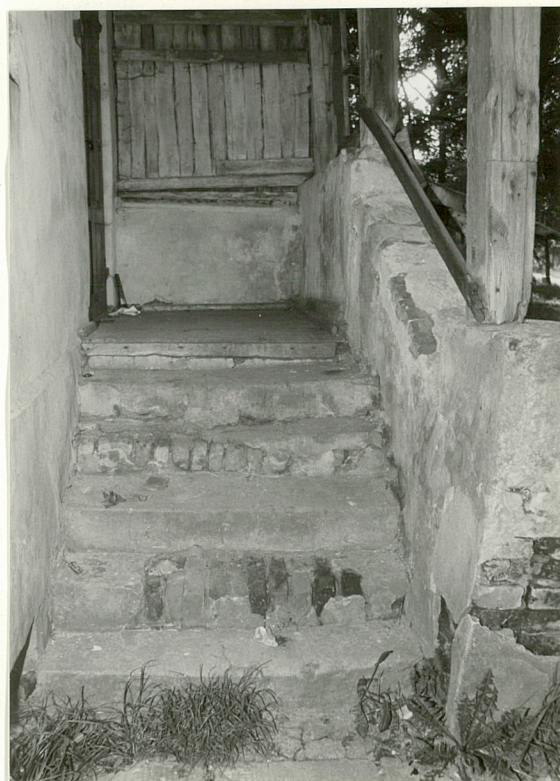
10.

Schody: Zewnętrzne: od frontu-jednobiegowe, piaskowca, od południa i północy murowane z cegły, tynkowane, jednobiegowe z drewnianą balustradą. Od zachodu jednobiegowe, z piaskowca łączonego z cegłą.

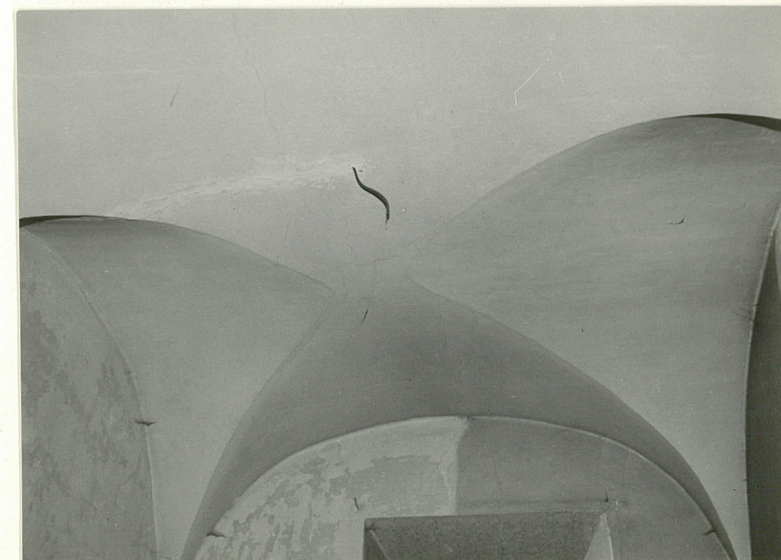
12.

Sklepienia i stropy: nad piwnicą sklepienia kolebkowe, z lunetami bielone. parterem stropy drewniane, belkowe z podsufitką, tynkowane, malowane.
