Nr ⁴³⁶ ŁÓDZKIE

KOŚCIÓŁ pw. ŚW. MARII MAGDALENY

DZIAŁOSZYN

1. Miejscowość DZIAŁOSZYN	2. Obiekt (nazwa jak w karcie) Kościół pw. Św. Marii Magdaleny	3. Zawartość wkładki (nazwa obiektu lub materiału uzupełniającego) dalszy ciąg opisu, rzut.
------------------------------	--	--

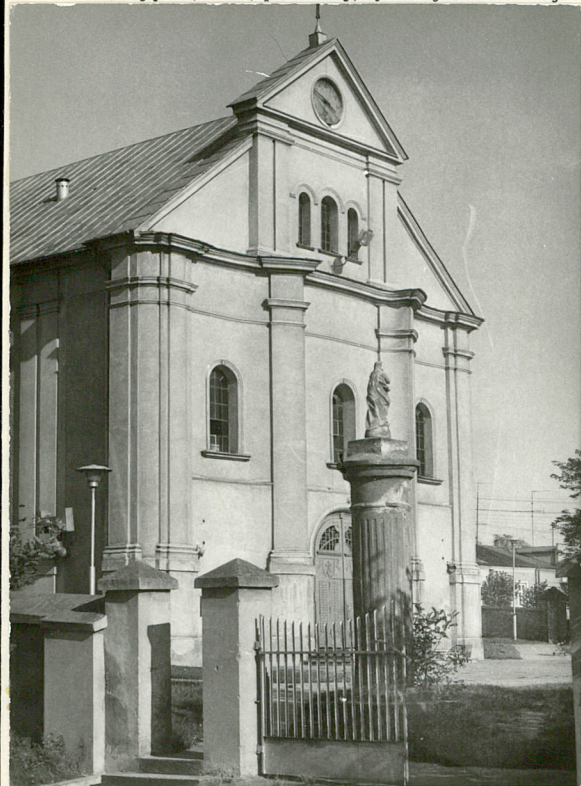
1- FASADA

Elewacje Fasada od strony południowej. Czterokondygnacyjna. Trójosiowa. Opracowana w gładkim tynku. Dwie dolne kondygnacje fasady posiadają płynną linię; artykułują je mocno wysunięte zwielokrotnione pilastry na cokołach. Para pilastrów środkowych ukośnie zwrócona na zewnątrz. W osi głównej parteru otwór drzwiowy zamknięty łukiem koszowym. Partie boczne na tym poziomie pozbawione otworów. Między parterem i 2-ą kond. fasady wąski gzyms międzykondygnacyjny. Wyżej trzy otwory okienne, prostokątne zamknięte półkoliście, ustawione na lekko wysuniętych gzymsach parapetowych. Opaski wokół otworów drobnoprofilowane z trapezoidalnym kluczem w zworniku. Powyżej silnie wysunięty gzyms wieńczący. Szczyt dwukondygnacyjny, trójkątny. W osi środkowej triada zamkniętych półkoliście okien, ustawionych na nieco wysuniętych płytach parapetów. Ponad archiwoltami okien złączone w całość drobnoprofilowane opaski. Triadę flankują podwójne pilastry niosące belkowanie, na którym spoczywa fronton z tarczą zegara w tympanonie. Na zewnątrz pilastrów trójkątne szczyty przysłaniające połaci dachu. Po obu stronach fasady, w głębi, południowe ściany przyległości. Brzeży ścian i pasy ~~niektórych~~ wokół otworów opracowane w gładkim tynku, powierzchnie wewnętrzne w tynku nakrapianym. W przyległości zachodniej, pośrodku ściany, otwór drzwiowy zamknięty półkoliście; we wschodniej prostokątna blenda. Ponad gzymsami wieńczącymi połaci dachu.

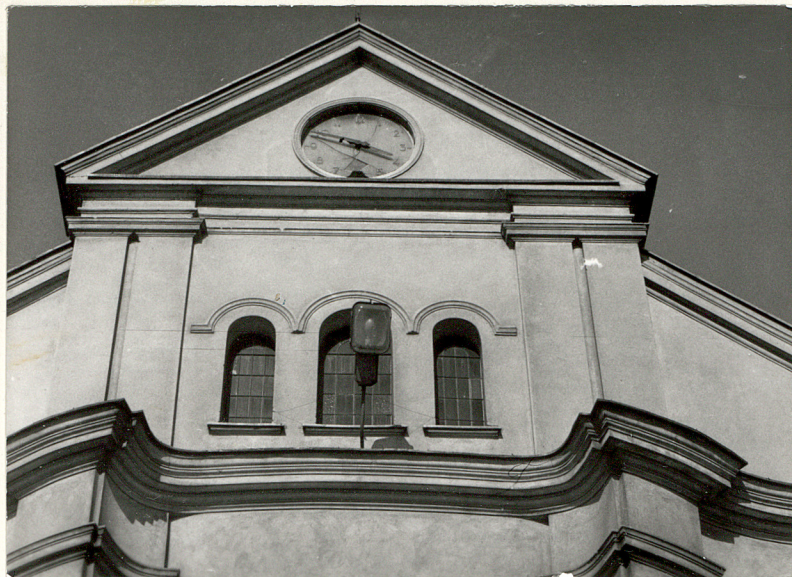
2

zdjęcia 2, 4, 5
3, 4, 6
2-szczyt fasady kościelnej
3-okno środkowe w 2-jej kond.
4-fasada/widok z ul. 3-ego Maja/
5-głowica narożnego pilastra
w fasadzie
6-głowica pilastra środkowego
w fasadzie

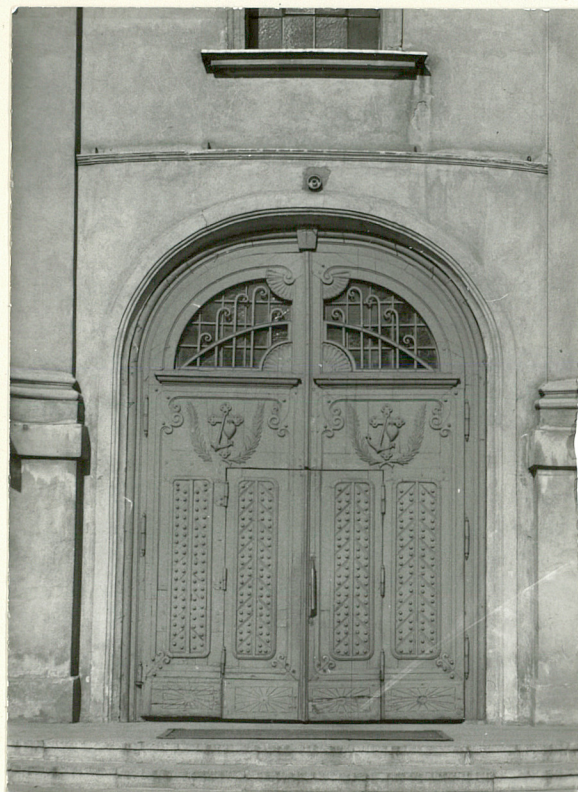
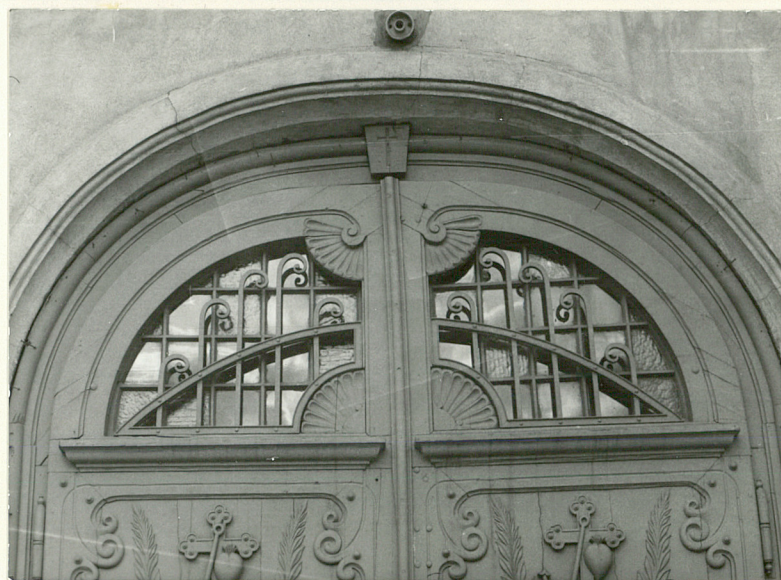
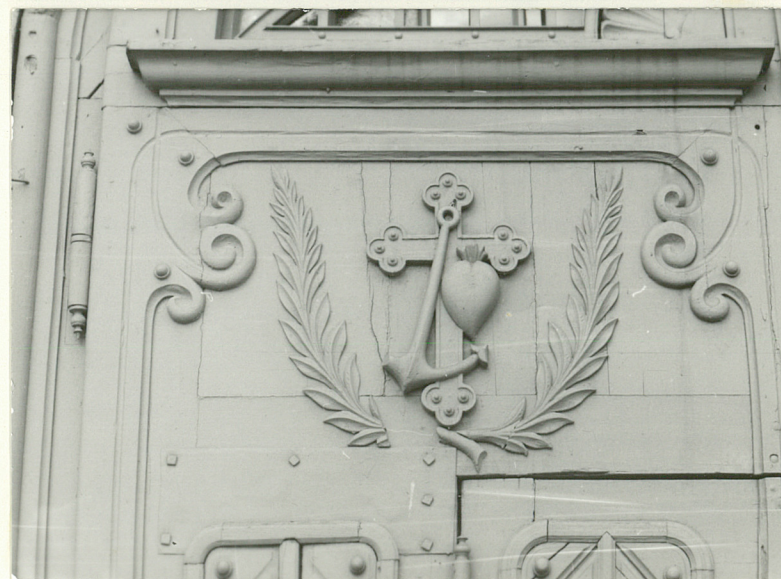
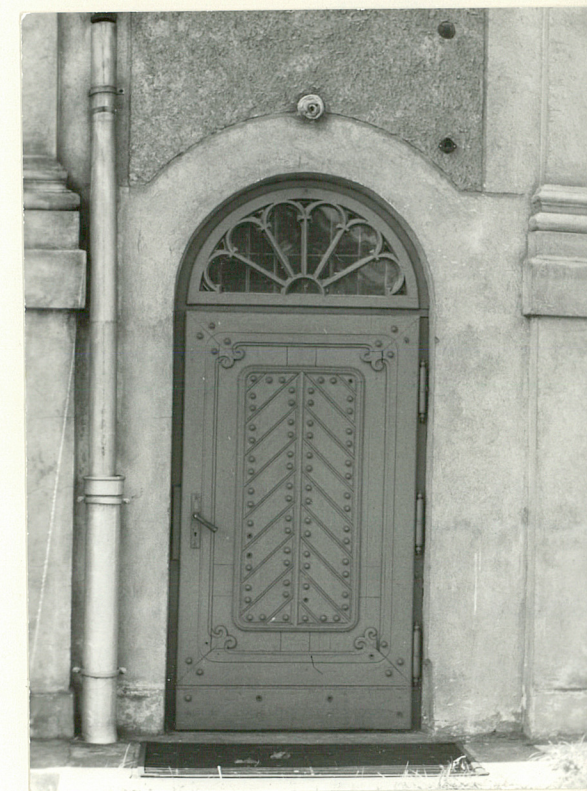
zdjęcia 7 | 8 | 10

7-drzwi w fasadzie kościoła
8,9-dekoracje snycerskie
drzwi fasady
10-drzwi w elewacji wschodnie

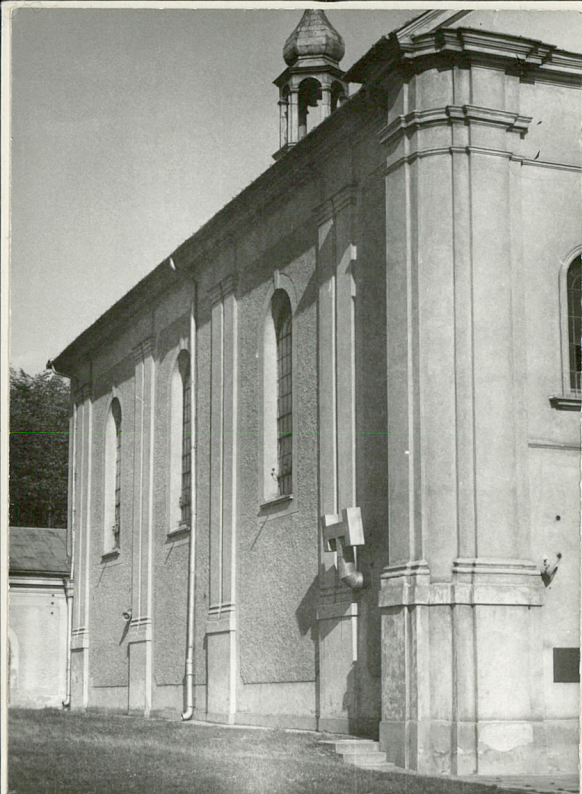
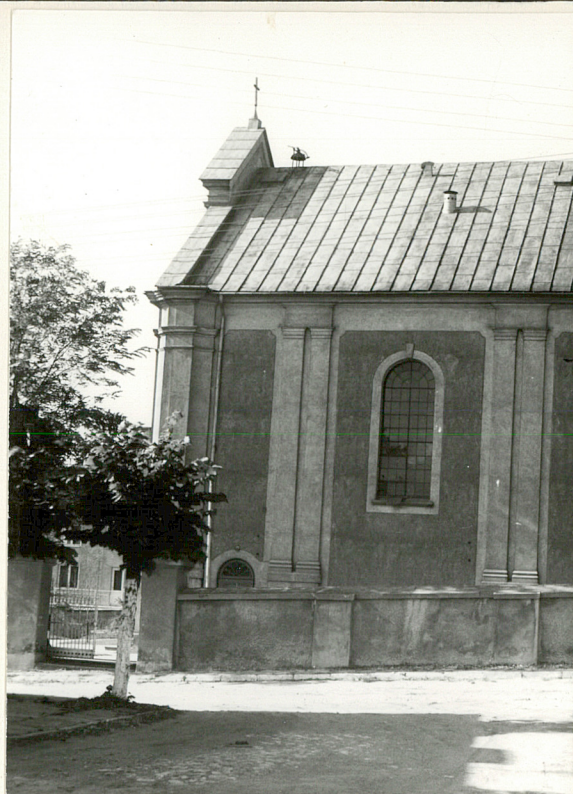
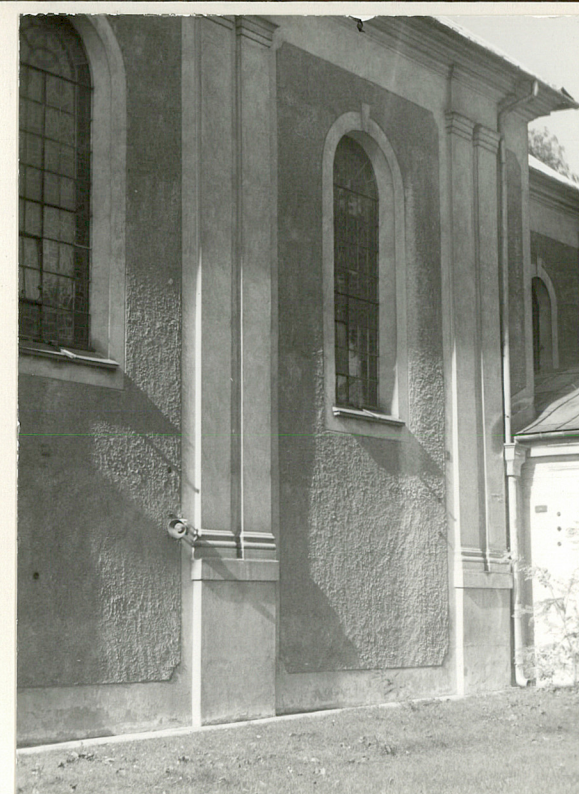
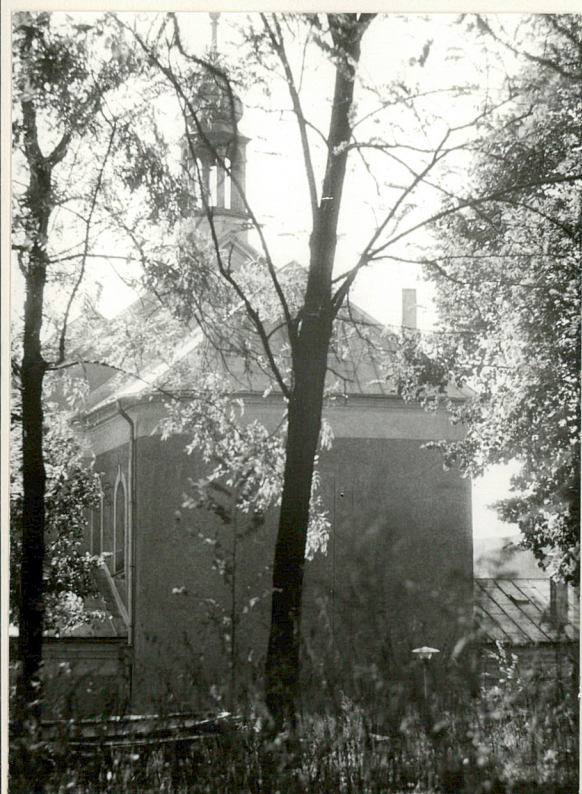
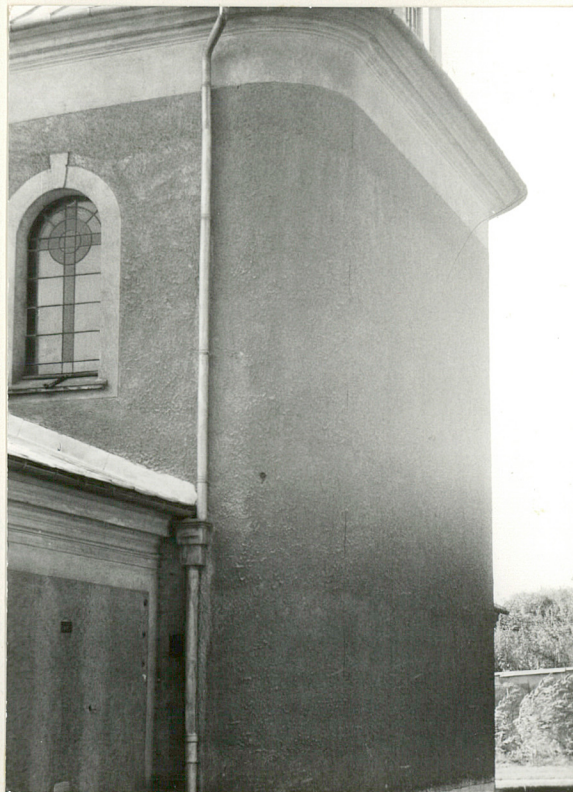
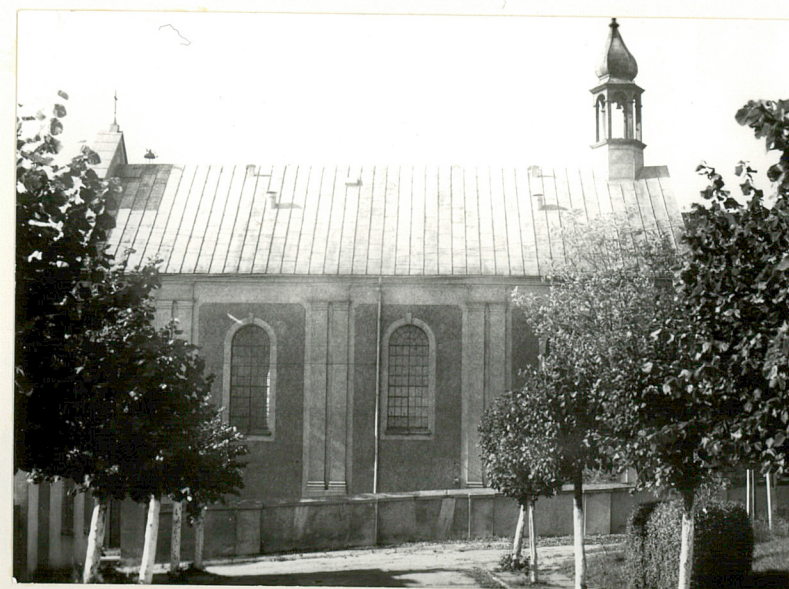
zdjęcia 11|12|13
~~14|15|16~~

- 11-elewacja zachodnia
- 12-południowa cz.
elewacji wschodniej
- 13-północna część
elewacji wschodniej
- 14-elewacja północna
- 15-widok ściany pre-
zbiterium od N-E
- 16-elewacja wschodnia

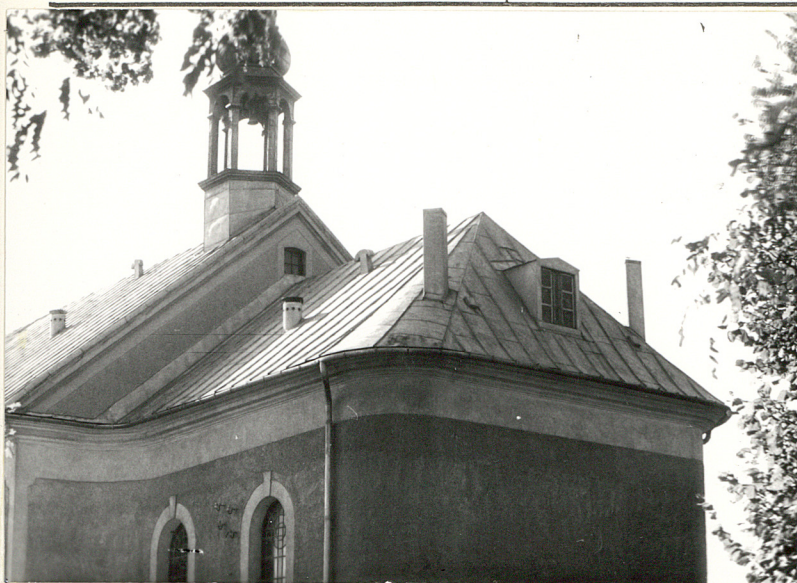
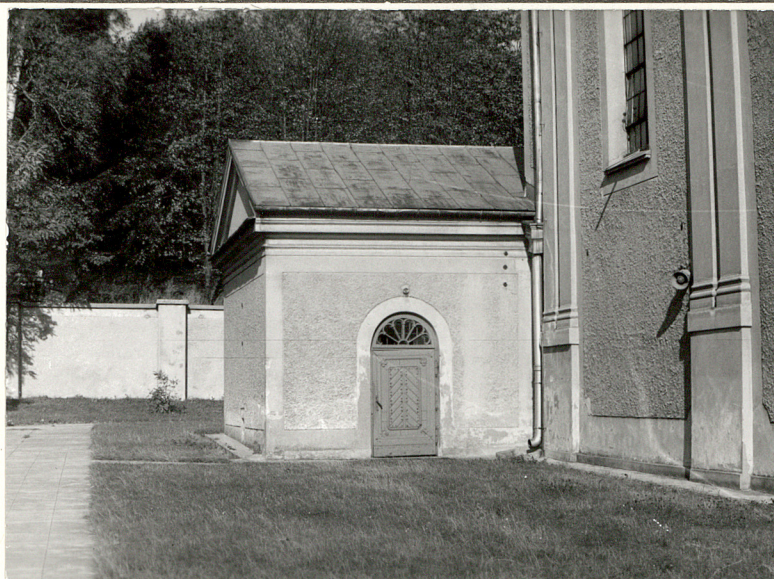
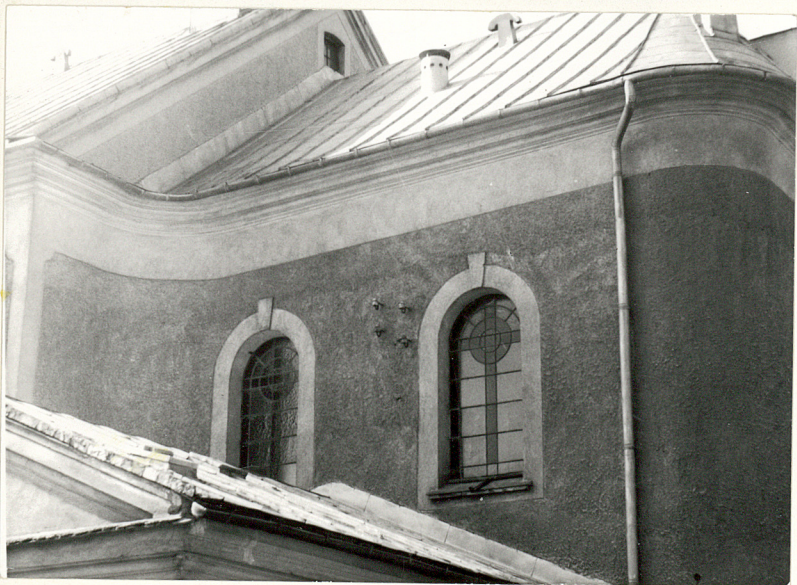
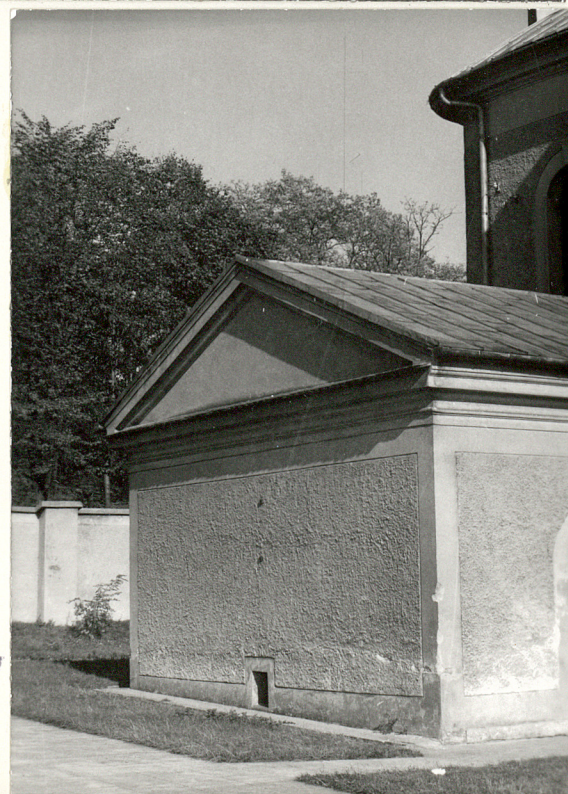
zdjęcia 17 i 19
18 i 20

17-dach nad prezbiterium z
widoczną sygnaturką
18-okna we wschodniej elewacji
prezbiterium
19-elewacja południowa
zakrystii
20-elewacja zachodnia
zakrystii

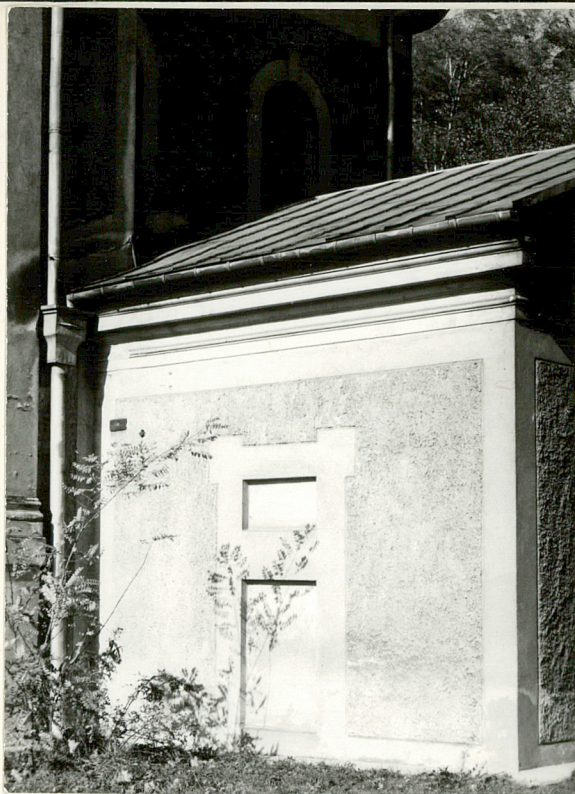
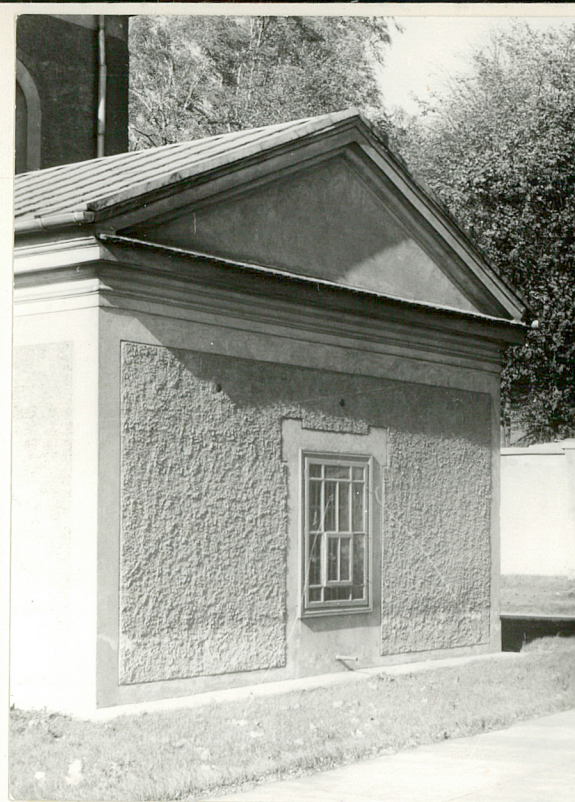
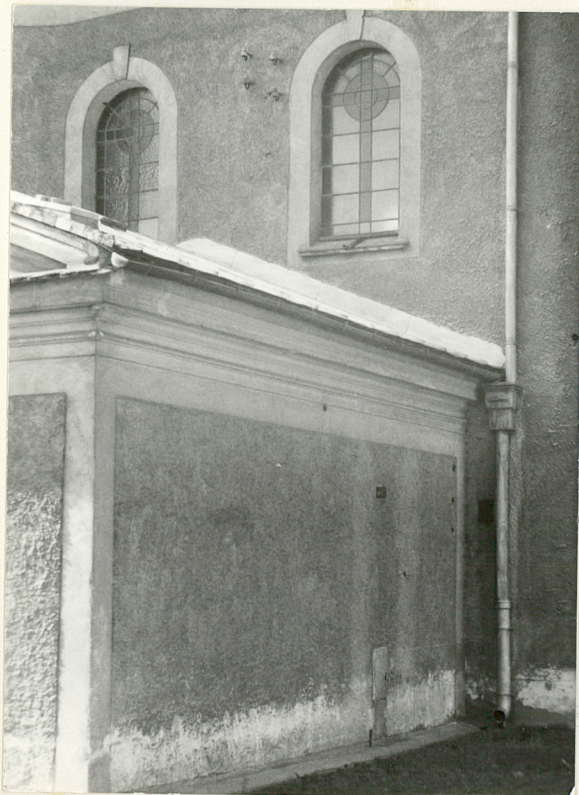
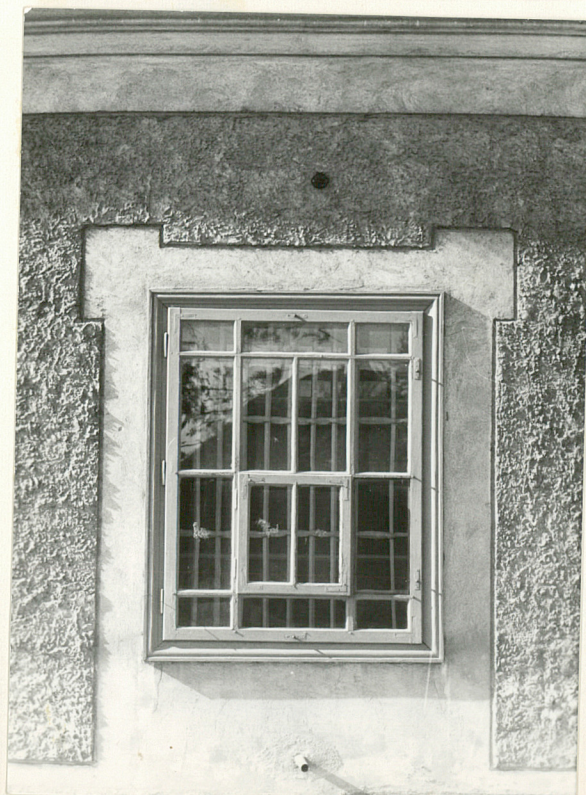
zdjęcia 21 + 22
23 + 24

21-elewacja południowa składziku
22-elewacja wschodnia składziku
23-elewacja północna składziku
24-okno w elewacji wschodniej
składziku

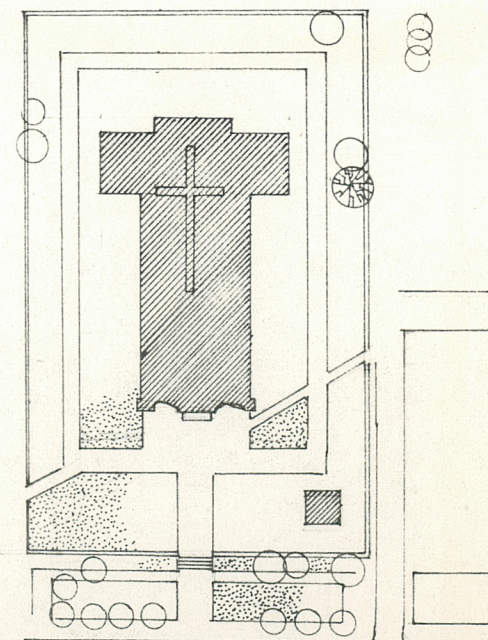
SYTUACJA
1 / 1000

Sytuacja Kościół wznosi się we wschodniej cz. Działoszyna, przy drodze wylotowej w kierunku Wielunia. Prostokątna działka o sztucznie wyrównanej powierzchni leży na południowym stoku górującej nad okolicą Wiatrakowej Góry /231,2m n.p.m./ Wpłd. narożu działki późniejsza niż kościół dzwonnica. Cmentarz przykościelny otacza murowany parkan, od południa niższy, z bramą od strony S-W i furtką od E.
