Nr ŁÓDZKIE 461

61/1 KOŚCIÓŁ par. pw. Św. Idziego

BRZEŹNIO

1. Miejscowość <b>BRZEŹNIO</b> woj. sieradzkie	2. Obiekt (nazwa jak w karcie) <b>Kościół p.w. św. Idziego</b>	3. Zawartość wkładki (nazwa obiektu lub materiału uzupełniającego) <b>cd. opisu, zdjęcia</b>
---	---	---

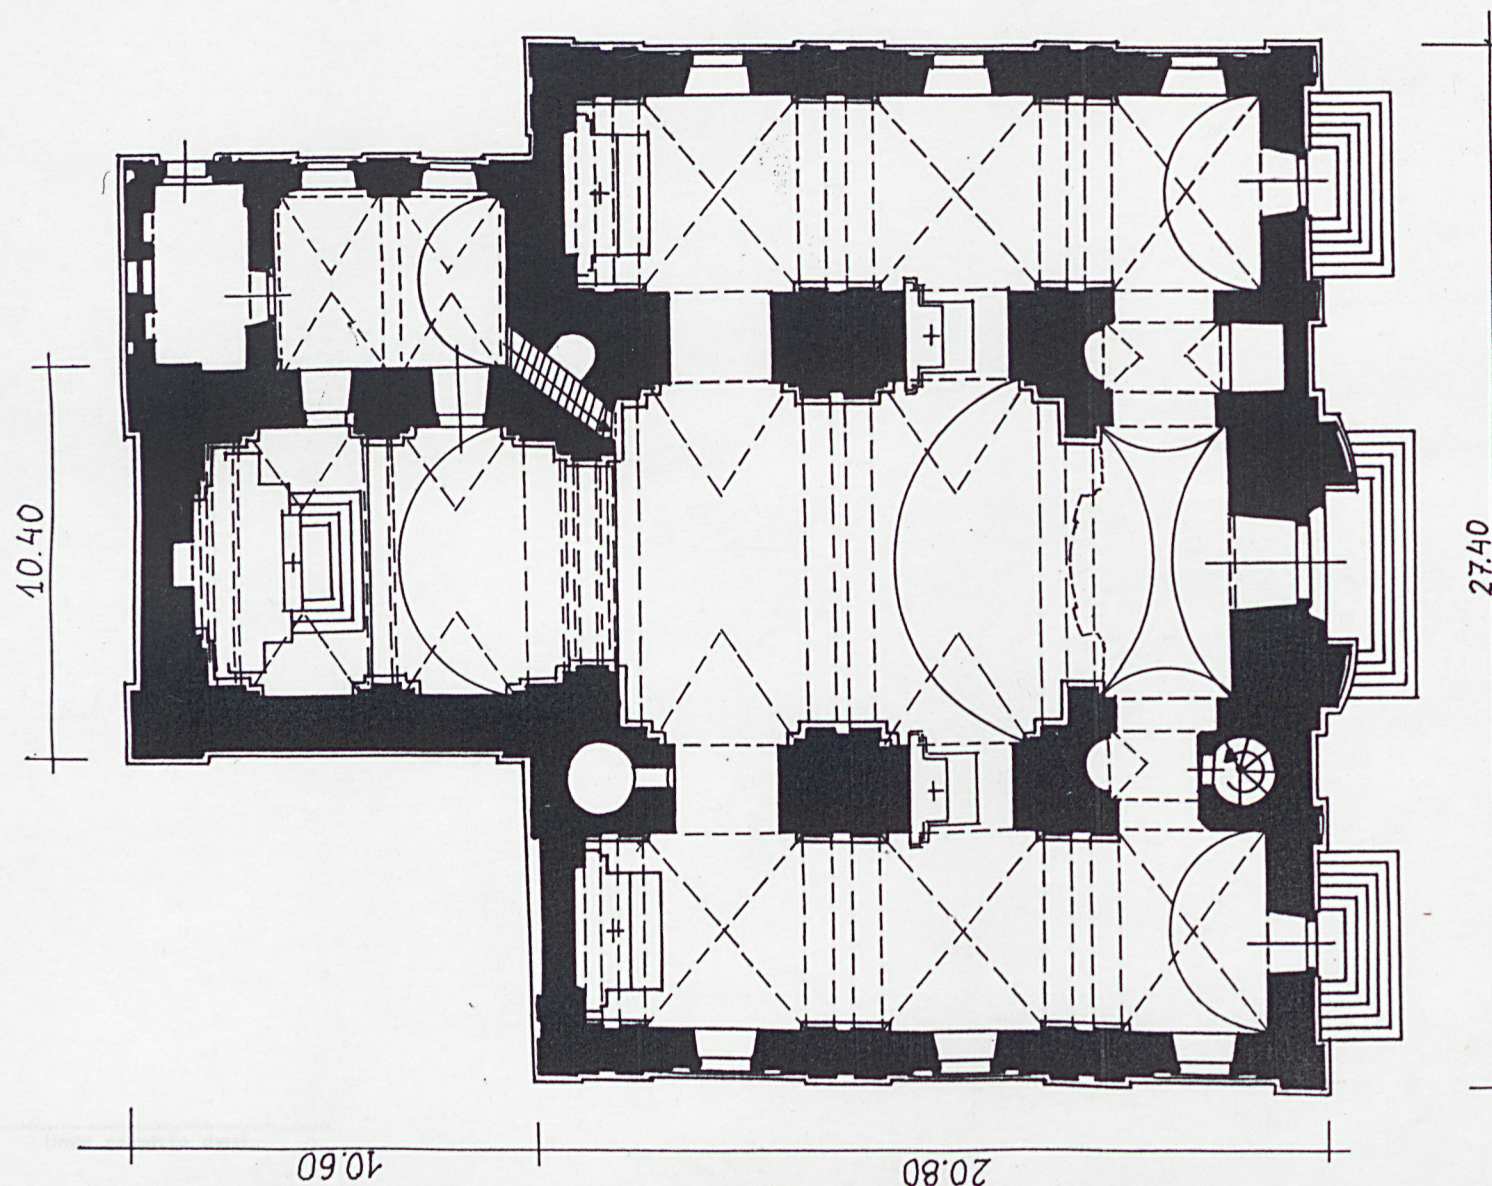
BRZEŹNIO kościół św. Idziego na podst. pom. ZAP z 1930.  
opracował Karol Guttmejer X.1992.

PLAN. Kościół w typie trójnawowej, trójprzęsłowej bazyliki /pierwotnie tylko jedna nawa główna/, z węższyż, dwuprzęsłowym prostokątnym prezbiterium, wyodrębnionym uskokową arkadą tęczową. Z pd. boku prezbiterium przylega prostokątna dwuprzęsłowa zakrystia z dobudowanym od wsch. małym przedsionkiem.

BRYŁA zwarta. Najwyższa nawa główna przykryta dachem dwuspadowym zamknięta jest od zach. fasadą, po bokach nawy boczne o dość spłaszczonym dachu pulpitowym. Nieco niższe od nawy gł. prezbiterium przykryte jest dachem dwuspadowym. Zakrystia dość stromym dachem pulpitowym, a dobudowany do jej wsch. boku niższy przedsionek płaskim

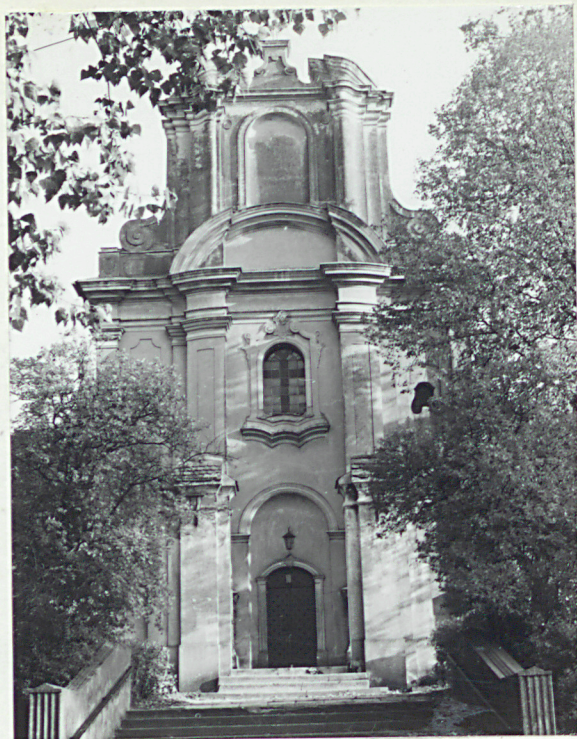
1. Miejscowość BRZEŹNIO woj. sieradzkie	2. Obiekt (nazwa jak w karcie) kościół par.	3. Zawartość wkładki (nazwa obiektu lub materiału uzupełniającego) spis zdjęć,
<ol style="list-style-type: none"> <li>1. Widok ogólny od pn.-wsch.</li> <li>2. Fasada, elewacja zach.</li> <li>3. Środkowa część fasady.</li> <li>4. Górna część fasady.</li> <li>5. Boczna, dobudowana część fasady, nawy pd.</li> <li>6. Szczyt fasady.</li> <li>7. Wejście gł. do kościoła.</li> <li>8. Styk środkowej części fasady /przy nawie gł./ i bocznej, widoczne pionowe pęknięcia w miejscu dobudowania nawy bocznej.</li> <li>9. Kapitel i belkowanie głównej części fasady.</li> <li>10. Belkowanie i naczółek szczytu fasady.</li> <li>11. Wykrojowe okienko w bocznym przęśle <del>nawy</del> głównej części fasady.</li> <li>12. Widok kościoła od pn.-wsch.</li> <li>13. Pd. elewacja nawy bocznej.</li> <li>14. Widok na zakrystię i prezbiterium od pd.</li> <li>15. Prezbiterium od pn. wsch.</li> <li>16. Wsch. ściana prezbiterium.</li> <li>17. Wykrojowa nisza i okienko we wsch. ścianie prezbiterium.</li> <li>18. Sygnaturka nad wsch. częścią nawy gł.</li> <li>19. Kapitele pilastrów i belkowanie nawy gł.</li> <li>20. Pilastry i belkowanie nawy pd.</li> <li>21. Wnętrze nawy pd., widok ku wsch.</li> <li>22. Pn.-zach. narożnik wewnątrz nawy pd., widoczny fragment pierwotnej zewnętrznej dekoracji ramowej nawy gł.</li> <li>23. Sklepienie zakrystii.</li> <li>24. Widok ogólny wnętrza nawy gł. w kierunku prezbiterium.</li> <li>25. Sklepienie nawy gł.</li> <li>26. Boczna ściana nawy gł. wewnątrz.</li> </ol>		<ol style="list-style-type: none"> <li>27. Kapitel i belkowanie nawy gł. przy emporze organowej.</li> <li>28. Wykrojowa nisza i także okno w bocznej ścianie nad emporą organową.</li> <li>29. Wykrojowa nisza wewnątrz małego pomieszczenia przy w emporze organowej.</li> <li>30. Wieżba dachowa - widok na połąć pn.</li> <li>31. Wieżba, widok wzdłuż pn. połąci.</li> <li>32. Wieżba, widok wzdłuż pd. połąci.</li> <li>33. Węzeł stolca leżącego, zastrzału, rozpora, jętki oraz wzdłużnych rygli.</li> <li>34. Przejście z nawy pd. do nawy gł., pod emporą organową: pierwsza arkada o łuku pełnym, druga wykrojowa.</li> <li>35. Wieżba dachowa, wzdłużne usztywnienie w 2. poziomie wzdłuż osi kalenicy.</li> <li>36. Wieżba, widok na 2. poziom.</li> <li>37. Fragment wieżby w prezbiterium, węzeł przy arkadzie tęczowej.</li> <li>38. Pd. połąć wieżby nad prezbiterium.</li> <li>39. XVIII-wieczne drzwi wejściowe do zakrystii.</li> <li>40. Marmurowe epitafium fundatora, Kazimierza Bleszyńskiego na pn. ścianie prezbiterium.</li> </ol>

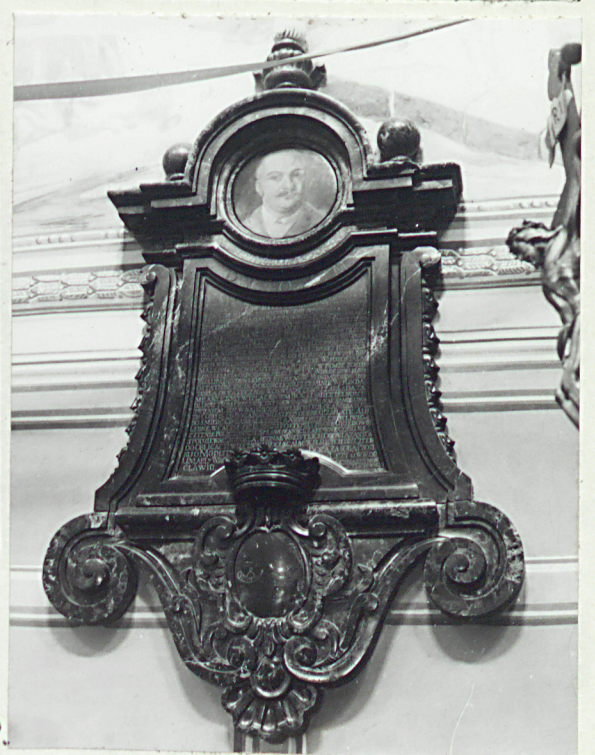
40.

Z wystroju zasługują na uwagę ołtarze: główny i w nawach bocznych /historyzujące/ oraz marmurowe /czarny dębnik/ epitafium fundatora w prezbiterium na ścianie pn.
