Nr ŁÓDZKIE 462

61/2 DZEWONNICA PRZY KOŚCIELE ŚW. IDZIEGO

poł. XVIII w.

BRZEŹNIO

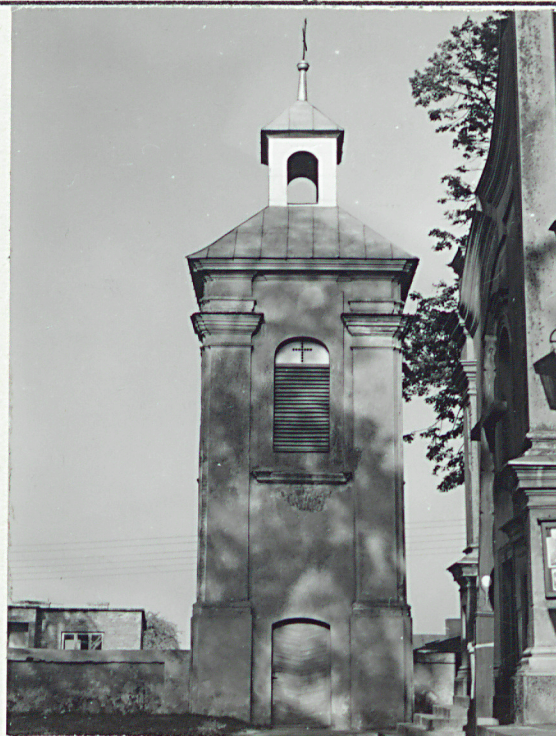
1. Widok pd pd., od dziedzińca kościelnego,
2. Widok od pn.
3. Widok od pn.-wsch^ł
4. Fragment belkowania w elewacji pd.
