1. Obiekt  
Kościół parafialny p.w. św. Jana Chrzciciela

2. Czas powstania przed 1521 r., kapł XVI, XVII; wieża 1788-9, 1922

3. Miejscowość BUCZEK

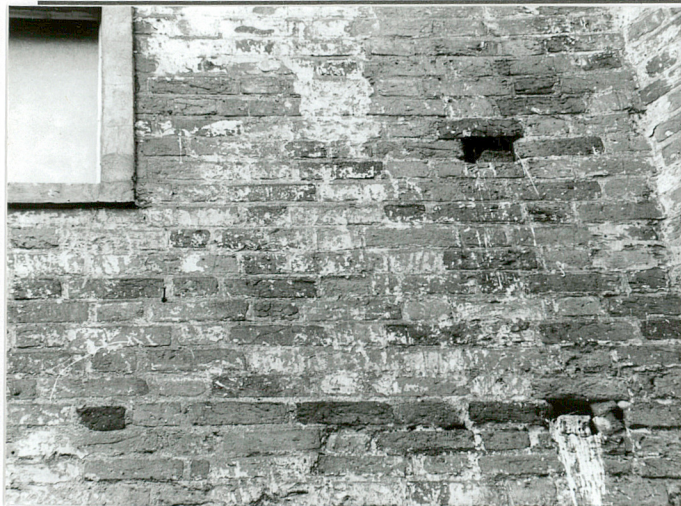
**Ściany** murowane z cegły ceramicznej pełnej, palonej, w niejednorodnym wątku, w partii prezbiterialnej i przyziemiu wieży w układzie polskim, w górnych kondygnacjach wieży w wątku wendyjskim. Łączone zaprawą wapienną. Grubość murów obwodowych 122 i 100 cm. Detal architektoniczny elewacji w postaci gzymsów, fryzu i wnęk okiennych opracowany z kształtek ceglanych, poza fryzem otynkowany. Część elewacji tynkowana na gładko tynkiem wapiennym. Wewnątrz ściany pokryte tynkiem gładkim cementowo-wapiennym, malowane farbą klejową. Ściany wieży na kilku poziomach ankrowane.

1. Widok ogólny kościoła od pd.-wsch. - fotografia barwna.
2. Cokół w partii prezbiterialnej.
3. Cokół zakrystii.
4. Wątek muru w partii prezbiterialnej.
5. Schody na chór muzyczny.
6. Kopuła pd. kaplicy.
7. Strop w partii prezbiterialnej.
8. Okno partii prezbiterialnej z datą 1712.
9. Okno kaplicy pd.
10. Okno nawy.
11. Okno zakrystii.

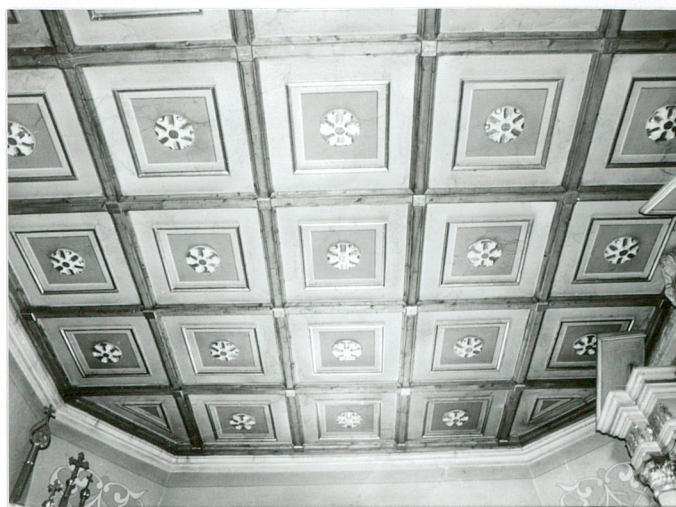
7.

**Stropy** - w nawie wraz z częścią prezbiterialną wspólny strop drewniany kasetonowy, w pn. kaplicy i kruchcie pod wieżą analogiczny. Górne kondygnacje wieży ze stropami drewnianymi belkowymi. W kruchcie bocznej strop deskowy z fasetą.

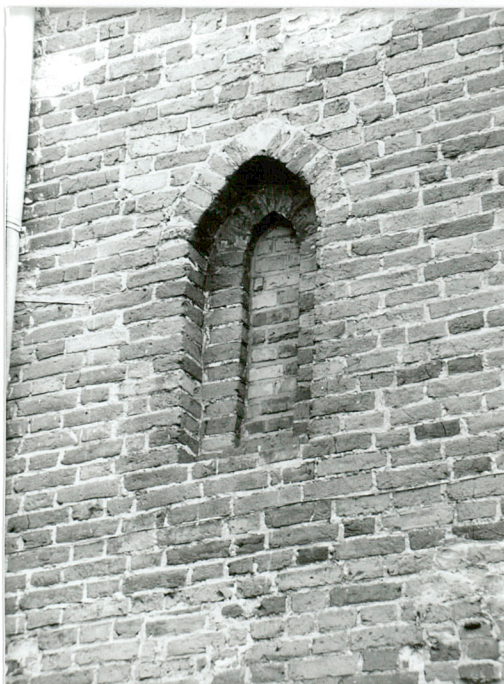
**Otworki okienne** pierwotne wąskie zwieńczone półkoliście lub ostrołukowo, w uskokowych węgarach, obecnie pozostałości w zach. partii korpusu. Otworki okienne o wykroju prostokąta stojącego zwieńczonego półkoliście, odcinkowo lub prosto, o otynkowanych, dwustronnie rozglifionych węgarach; w zwieńczeniu pd.-wsch. otworu wyryta w tynku data „A D 1712”. Otworki zakrystii i przedsionka zabezpieczone od strony wnętrza kratami z motywem krzyżyków. **Okna** metalowe, stałe, jednopodziałowe, drobnokwaterowe. Kwatery rombów wypełnione szkłem kolorowym ornamentalnym. **Okna we wsch. ścianie** witrażowe. **Okna górnych kondygnacji wieży** drewniane, dwukwaterowe.

12. Okno kruchty bocznej, ob. kotłowni.
13. Pozostałość pierwotnego otworu okiennego w pd. ścianie nawy.
14. Drzwi zewnętrzne do przedsionka zakrystii.
15. Drzwi wewnętrzne do kruchty bocznej, ob. kotłowni.
16. Widok na kościół od pd.-zach.
17. Elewacja pd.
18. Widok na kościół od pd.-wsch.
19. Elewacja wsch.
20. Wnęka w elewacji wsch.
21. Widok na kościół od pn.-wsch.
22. Widok na pn. kaplicę.
23. Dolna partia wieży - widok od zach.
24. Profil gzymsu koronującego kaplicę pn.
25. Fryz i gzyms koronujący korpusu nawowo-prezbiterialnego.
26. Zwieńczenie wieży.
27. Zwieńczenie kaplicy pn.
28. Wnętrze kościoła - widok na partię prezbiterialną.
29. Wnętrze kościoła - widok na kaplicę pn.
30. Wnętrze kościoła - widok na kaplicę pd.
31. Wnętrze kaplicy pd.
32. Wnętrze kościoła - widok na chór muzyczny.
33. Wnętrze kościoła - słup chóru muzycznego.

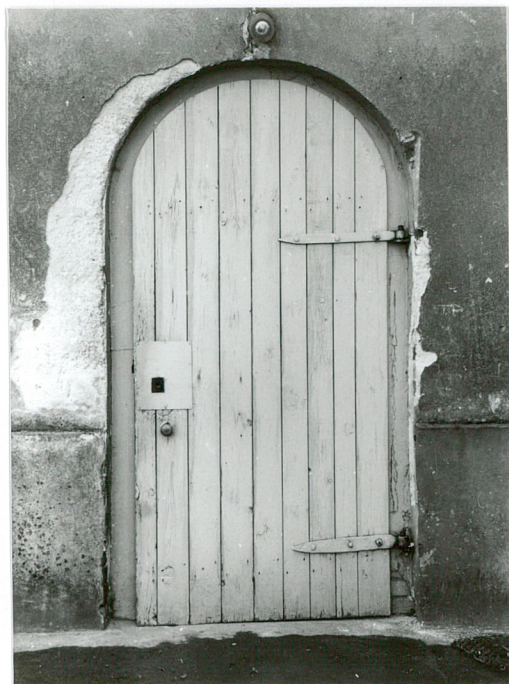
14.

**Otworki drzwiowe** o wykroju prostokąta stojącego zamkniętego półkoliście, odcinkowo lub prosto. Otwór z kruchty bocznej do nawy o zwieńczeniu trójkątnym. **Drzwi zewnętrzne do kruchty zach. pod wieżą** wtórne, dwuskrzydłowe, metalowe. **Drzwi zewnętrzne do przedsionka zakrystii** drewniane, jednoskrzydłowe, konstrukcji deskowo-listwowej na zawiasach pasowych. **Drzwi boczne do nawy, ob. łączące kruchtę boczną z nawą** drewniane, jednoskrzydłowe, deskowo-listwowe ze szklonym, półkolistym nadświetłem dzielonym promieniście. Skrzydło jednostronnie opierane rombów deskami o profilowanych krawędziach, ówiekowane; zamek skrzynkowy, kuta zasuwa, zawiasy pasowe. **Drzwi wewnętrzne z prezbiterium do zakrystii** wtórne, drewniane,

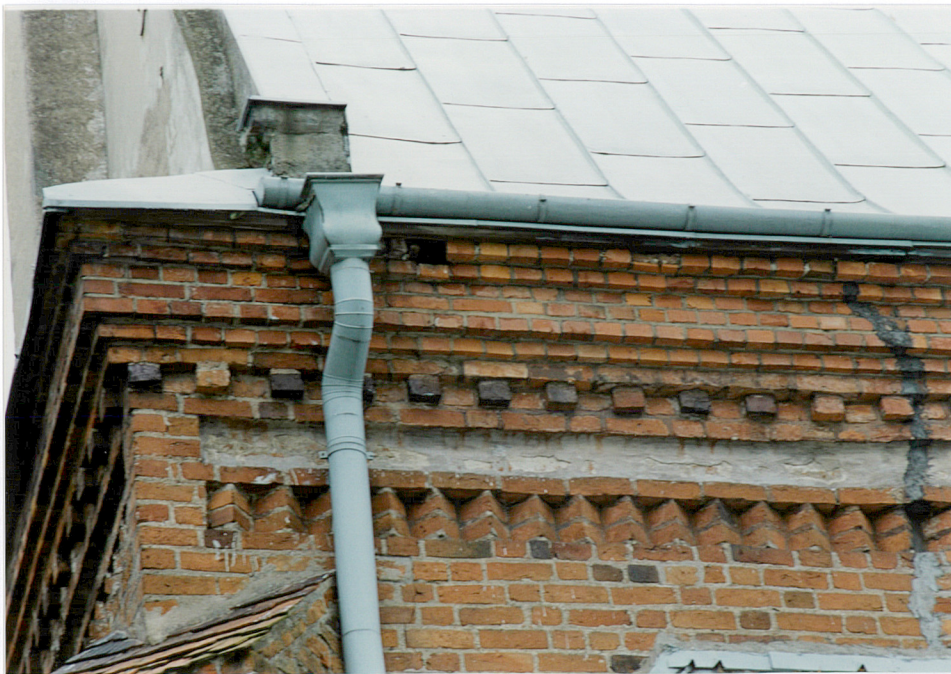
39. Fryz i gzyms koronujący korpusu nawowo-prezbiterialnego - fotografia barwna.

18. Prace budowlane i konserwatorskie, ich przebieg i dokumentacja (po 1945 r.)  <p>Około 1950 r. odnowiono (i przemurowano) fryz i gzyms wieńczący. Pokryto dachy dachówką i przemurowano krawędzie szczytów oraz dobudowano przedsionek do zakrystii. Wykonano nową polichromię wnętrza. W 1954 r. wzmocniono fundamenty i rysującą się ścianę zastrzykami z cementu. W 1968-71 założono nowy strop na stałych belkach. Pomalowano wnętrze, odnowiono trzy ołtarze i ambonę, naprawiono podłogi. W latach 1971-77 założono dach z blachy w miejsce dachówki. W 1976 r. założono posadzkę marmurową, do 1979 r. wybudowano nowe schody na ambonę oraz chór, wymieniono drzwi wewnętrzne, wymieniono słupy chóru muzycznego. W 1980 r. założono nowy strop kasetonowy, założono witraże i przekuto otwór do kruchty pd. W początku lat 80-tych wymieniono pokrycie dachu wieży. W 1982 odmalowano wnętrze kościoła, w rok później wymieniono ławki. Ok. 1985 r. wzmocniono fundamenty. W 1996 r. konserwowano dach.</p>		19. Stan zachowania (fundamenty, ściany zewnętrzne, ściany wewnętrzne, sklepienia, stropy, konstrukcje dachowe, pokrycie dachu, wyposażenie i instalacje)  <ul style="list-style-type: none"> <li>• fundamenty - ściany fundamentowe zawilgocone, tynki odparzone o nierównej powierzchni, cegła skorodowana</li> <li>• ściany - silnie zawilgocone, znaczne zarysowania narożników w zach. partii nawy, spękania zagrażają wypadnięciem fragmentu nadproża okiennego, tynki skorodowane z rozległymi odspojeniami i ubytkami</li> <li>• stropy i sklepienia - stan dobry</li> <li>• więźba dachowa - niedostępna</li> <li>• pokrycie dachu - dość szczelne</li> <li>• stolarka okienna i drzwiowa - niewielkie nieszczelności,</li> <li>• podłogi i schody - stan dobry</li> <li>• wyposażenie - pokryte wtórnymi powłokami malarskimi</li> </ul>

20. Najpilniejsze postulaty konserwatorskie  <p>Konieczne odwilgocenie kościoła, wykonanie nowych tynków elewacyjnych w partiach tynkowanych. W elewacjach ceglanych konieczne uzupełnienie ubytków cegieł i spoinowania, ich zabezpieczenie, przywrócenie pierwotnego wyglądu elewacji wsch. Docelowo wskazane przywrócenie pierwotnego pokrycia dachu. Wykonać zabezpieczenie spękań naroży nawy poprzedzone ekspertyzą.</p>
