WILLA

Łódź

ul. Karolewska 1

1. Miejscowość Łódź	2. Obiekt (nazwa jak w karcie) Willa ul. Karolewska 1	3. Zawartość wkładki (nazwa obiektu lub materiału uzupełniającego) dalszy ciąg opisu, rzut parteru, zdjęcia
-------------------------------	---	---

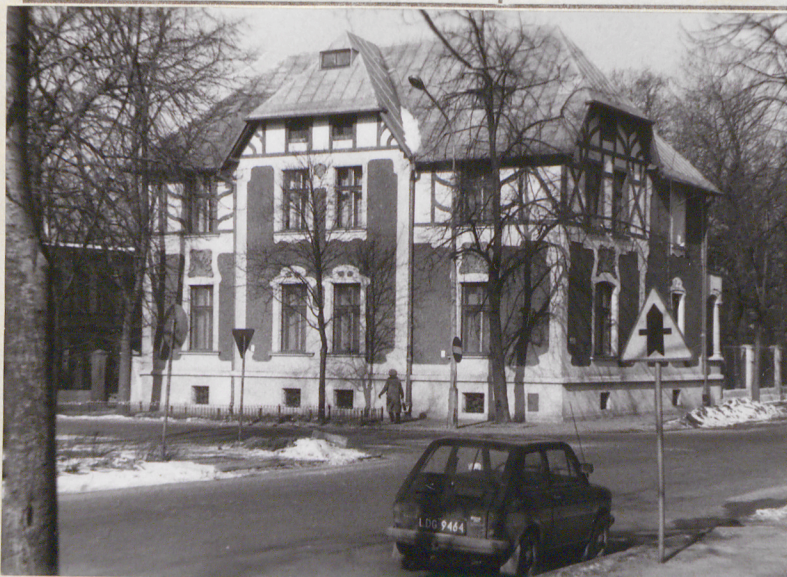
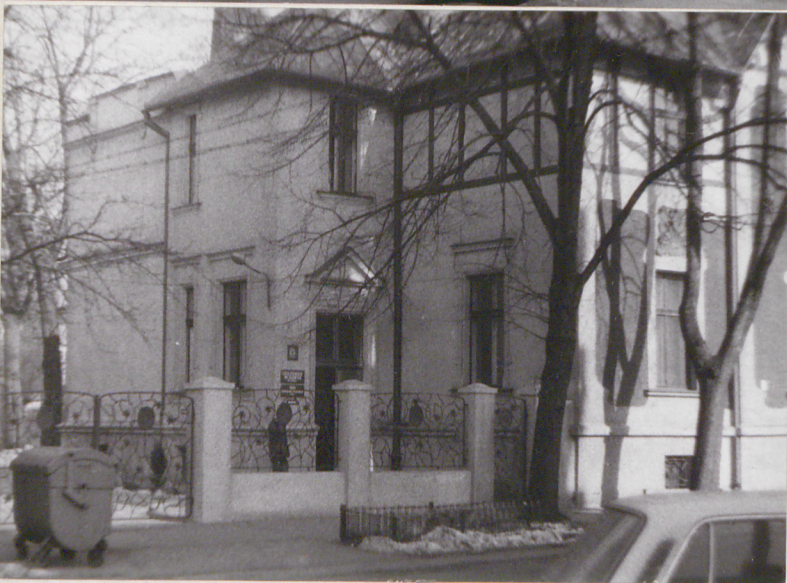
Powyżej fachwerkowa ściana poddasza z prostokątnymi okienkami i naczółko-
wy dach z lukarną. W osiach bocznych nad oknami parteru duże płyciny z
płaskorzeźbionymi liśćmi akantu. Ściana fachwerkowa od poziomu parapetów
okiennych piętra. W cofniętej części elewacji otwór drzwiowy prostokątny
zamknięty prosto, w profilowanej opasce, zwieńczony trójkątnym naczółkiem.
Nad nim, na poziomie piętra, podłużne okno ustawione na płycie podokiennąj,
zdobione opaską "w okowach".

W elewacji wschodniej na poziomie parteru dwa otwory okienne. Skrajny od
strony południowej większy od pozostałych; prostokątny zamknięty łukiem
odcinkowym. Dekorację otworu tworzy biała opaska i płycina nadokienna z
płaskorzeźbionym liściem akantu. Okno parteru w osi północnej zamknięte
prosto, w opasce. W narożu ściana boczna loggii. Łuk podtrzymujący płytę
balkonu nad loggią posiada zmienną krzywiznę i jest oparty na ścianie oraz
kolumnie, gładkiej, ustawionej na niskim cokole, o głowicy doryckiej. Na
poziomie piętra trzy osie. Od południa para otworów okiennych umieszczonych
symetrycznie względem osi okna parteru. Fachwerkowa płaszczyzna ściany
obejmuje wielokąt ograniczony od dołu linią parapetów okiennych piętra,
od góry linią dachu naczółkowego. W osi północnej blenda, prostokątna za-
mknięta półkoliście, w profilowanej opasce.

Otwory okienne w elewacji północnej prostokątne, z opaskami "w okowach" i
naczółkami w formie odcinków gzymsu. Jedynie drzwi prowadzące do loggii
i okna piętra na prawo od klatki schodowej pozbawione ozdób. Loggię tworzą
przeszła o kształcie łuków odcinkowych wsparte na kolumnach. Nad loggią
balkon ze współczesną balustradą.
