1. Obiekt

243/2 PLEBANIA PRZY KOŚCIELE p.w.WNIEBOWZIECIA NMP

lata 80-te XIXw.

ŁÓDŹ

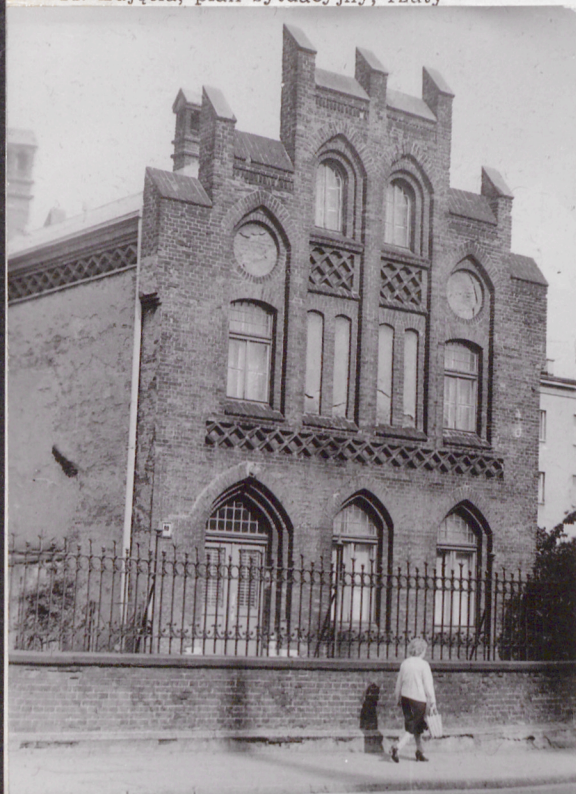
11. Zdjęcia, plan sytuacyjny, rzuty

Budynek pochodzący z lat 80-tych XIXw.
Elewacje o charakterze neogotyckim.

Budynek założony na planie wydłużonego prostokąta. Na poziomie par-
-teru hall wejściowy i kuchnia, w głębi klatka schodowa oraz pokój
z wyjściem na współczesny taras. Na piętrze z każdej strony klatki
schodowej po dwa pomieszczenia mieszkalne.

Budynek dwukondygnacyjny, niepodpiwniczony/piwnica pod tarasem/,
z użytkowym poddaszem, przykryty stromym dachem dwuspadowym.

Elewacja frontowa nietynkowana. W poziomie parteru portal schodkowy
od strony północnej, następnie dwa otwory okienne; wszystkie zamknię-
-te ostrołukowo. Powyżej dekoracyjny fryz z kształtek ceglanych
układanych rombów. Druga kondygnacja i poddasze czteroosiowe, arty-
-kułowane płycinami zamkniętymi ostrołukowo. Okna drugiej kondygna-
-cji w osiach zewnętrznych; prostokątne zamknięte łukami odcinkowy-
-mi. W osiach środkowych podwójne blendy. Na poziomie poddasza, w
w osiach środkowych prostokątne otwory okienne zamknięte półkoli-
-ście z podokiennikami zdobionymi rombów. fryzem. W osiach bocz-
-nych blendy kolisty. Całość wieńczy szczyt schodkowy. Pozostałe
elewacje tynkowane. We wschodniej, w parterze dwa okna i drzwi w
osi środkowej wszystkie zamknięte ostrołukowo. Na piętrze okna zam-
-knięte łukami odcinkowymi w osiach zewnętrznych; na poddaszu dwa
okna okrągłe. Elewacja boczna od południa trzyosiowa; otwory o kształ-

-cie jak poprzednio. Poniżej gzymsu ceglany fryz. W połaci dachowej
smukłe kominy. Elewacja północna bez otworów okiennych.

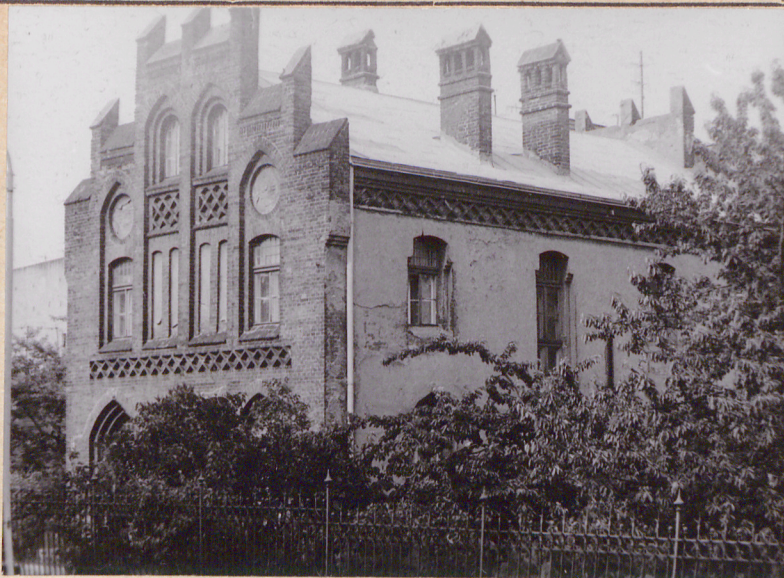
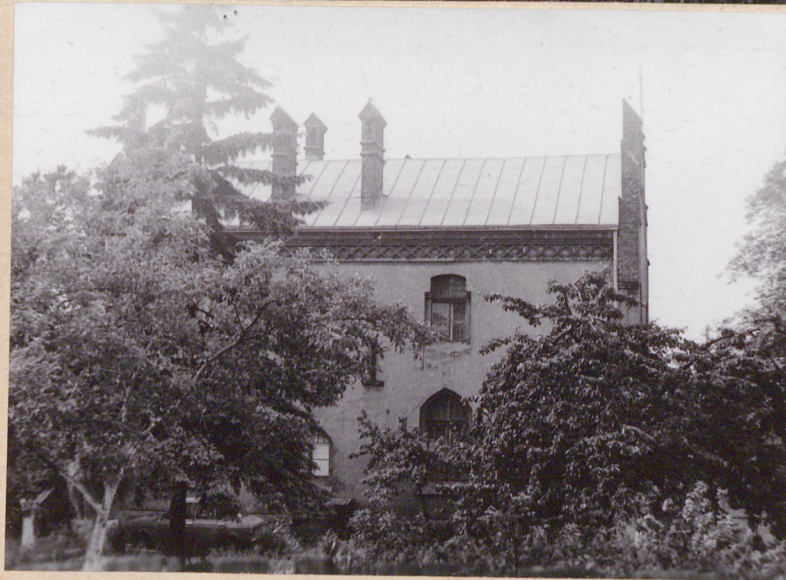
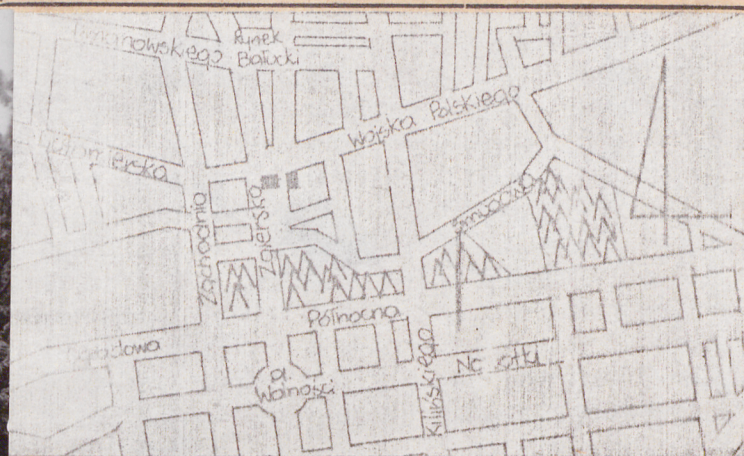
orientacja, sytuacja, zdjęcia

Budynek plebanii stoi po wschodniej stronie ulicy Kościelnej, na-
-przeciw bryły neogotyckiego kościoła. Działka, na której się znaj-
-duje położona jest na narożniku ulic Wojska Polskiego i Kościelnej
