KAMIENTICA CZYNSZOWA

druga poł.XIXw.

ŁÓDŹ

4. Adres ul.Piotrkowska5

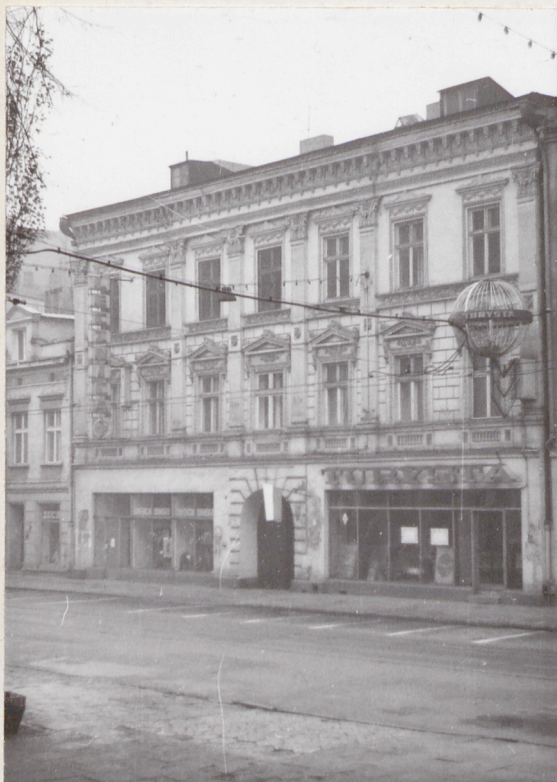
Fasada siedmioosiowa, trzy osie środkowe nieznacznie zryzalitowane. I-sze ~~par~~ piętro boniowane bonią kostkową, II-gie tynkowane gładko/na poziomie parteru bonie zachowane tylko wokół bramy. Brama wejściowa zamknięta łukiem półkolistym, pozostałe otwory parteru współczesne. Piętra artykułowane żłobkowanymi pilastrami korynckimi w wielkim porządku. Okna I-go piętra prostokątne w opaskach z dekoracyjną wicią roślinną i płycinami podokiennymi dekorowanymi tralkami. Nad oknami trójkątne naczółki na wolutowych wspornikach, wyżej fryz z dekoracją roślinną. Okna II-go piętra prostokątne w opaskach z naczółkami w formie odcinków gzymsu. Całość wieńczy belkowanie z wysuniętym gzymsem. W połaci dachowej dwie lukarny. Elewacja tylna opracowana gładko. Pomiędzy poszczególnymi kondygnacjami i na wysokości parapetów okiennych gzymsy. Nad zamkniętą półkoliście bramą balkon.
